1. Obiekt

DOM MIESZKALNY /KAMIENICA/ NR 6

3. Miejscowość
CZĘSTOCHOWA

11 Zdjęcia: rzut, przekrój, sytuacja, orientacja

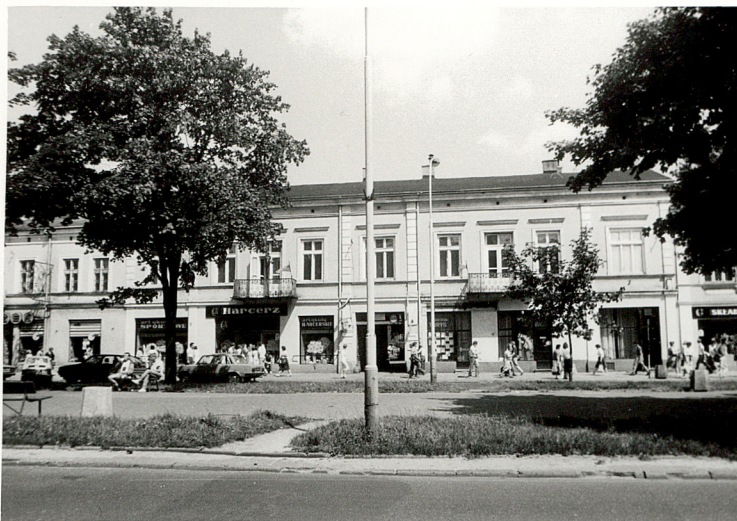
WIDOK OGÓLNY BUDYNKU

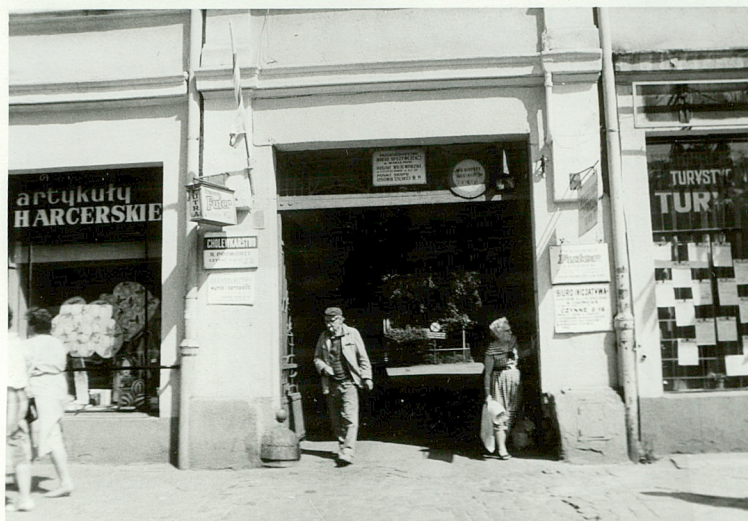
Elewacja południowa dwukondygnacyjowa. Sienią przejazdową w osi środkowej z ozdobną bramą żeliwną. Z lewej strony bramy odbojnik. Po bokach bramy witryny sklepowe. Elewacja południowa podzielona 6 pilastrami, w górnej kondygnacji boniowanymi. Kondygnacja dolna i górna zwieńczone wąskim profilowanym gzymsem. Gzyms podokapowy wydatny, profilowany. Kondygnacja piętra dziewięćcio-osioła; osie wyznaczają okna prostokątne w prostych obramieniach profilowanych. Nad otworami okiennymi i balkonowymi odcinki gzymsu nadokiennego. Pod oknami górnej kondygnacji gzyms podokienny na całej długości budynku. Wzdłuż budynku cokol wysokości 0,6 m. c.d. wkładkanr 2

BRAMA PRZEJAZDOWA - SIEN' /W EL. POŁUDNIOWEJ - FRONTOWEJ /

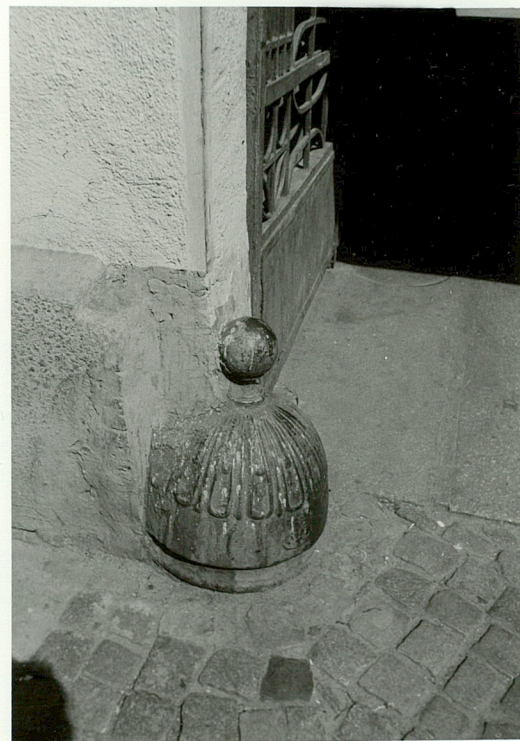
Z oryginalnych elementów wyposażenia zachowany lewy odbojnik w bramie frontowej, brama żeliwna i żeliwne balustrady balkonowe.

DETAL - LEWY ODBOJNIK
W BRAMIE FRONTOWEJ

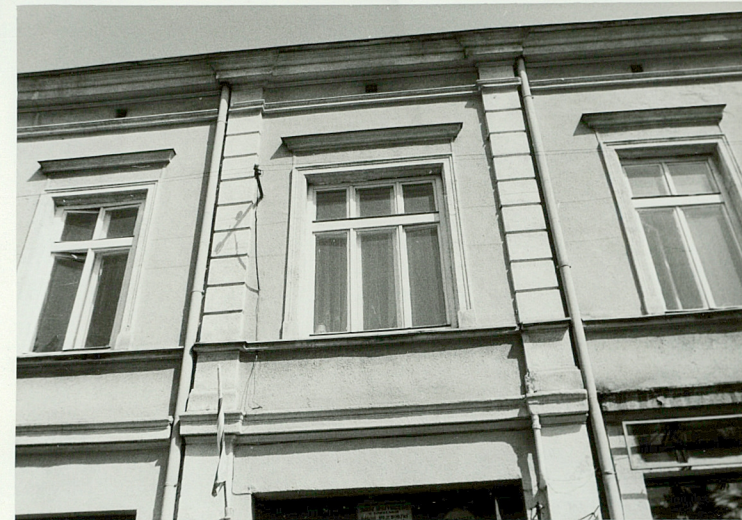
FRAGMENT II KONDYGNACJI EL. POŁUDNIOWEJ

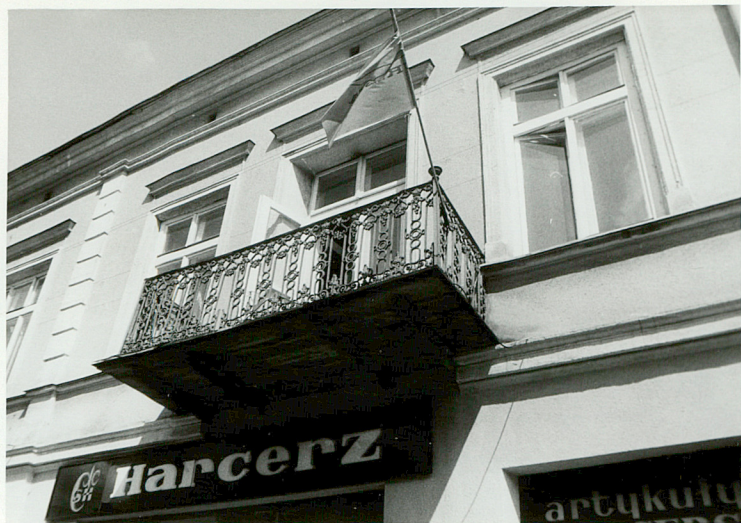
OZDOBNA BALUSTRADA BALKONOWA - EL. PŁD.

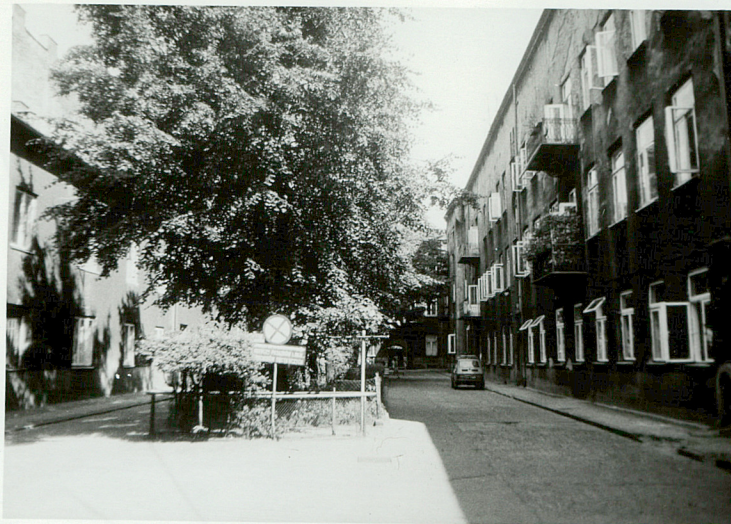
WIDOK I PROSTOKĄTNEGO PODWÓRKA

Pkt.13 : c.d. elewacje -kondygnacja I piętra w I podwórku (prostokątnym) lewej oficyny dwudziesto trzy -osiowa, prawej oficyny dwudziesto siedmio-osiowa, tylnej oficyny jedenasto-osiowa. W lewej oficynie na pierwszym piętrze drewniana zadaszona galeryjka z ozdobną balustradą oraz ozdobnymi słupami wraz z ozdobnymi mieczami. Kondygnacja I piętra II podwórka (kwadratowego) dwudziesto dziewięcio-osiowa. Okna klatek półkoliście zwieńczone.

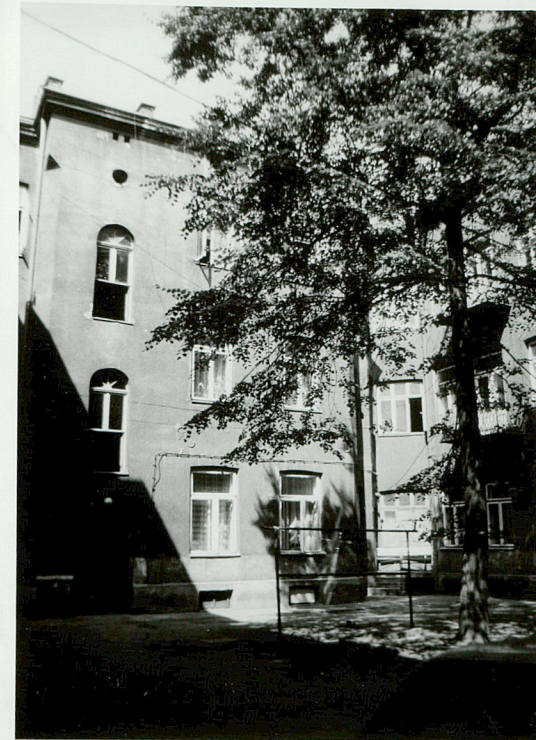
WIDOK II KWADRATOWEGO
PODWÓRKA

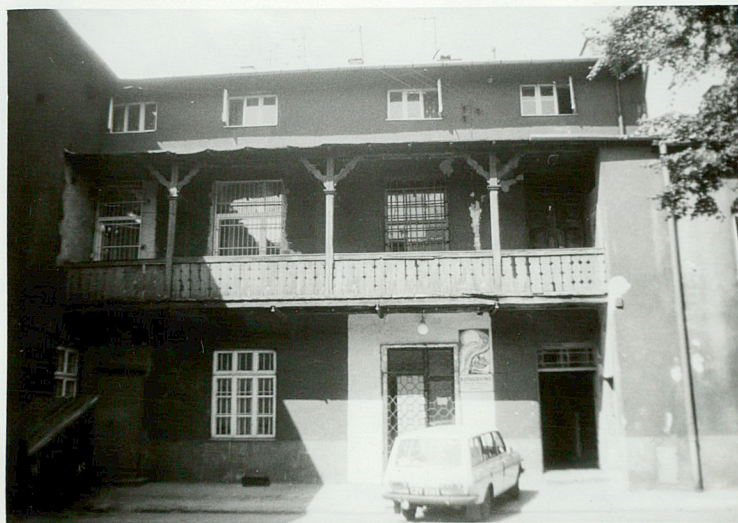
W LEWEJ OFICYNIE DREWNIANA ZADASZONA
GALERYZKA

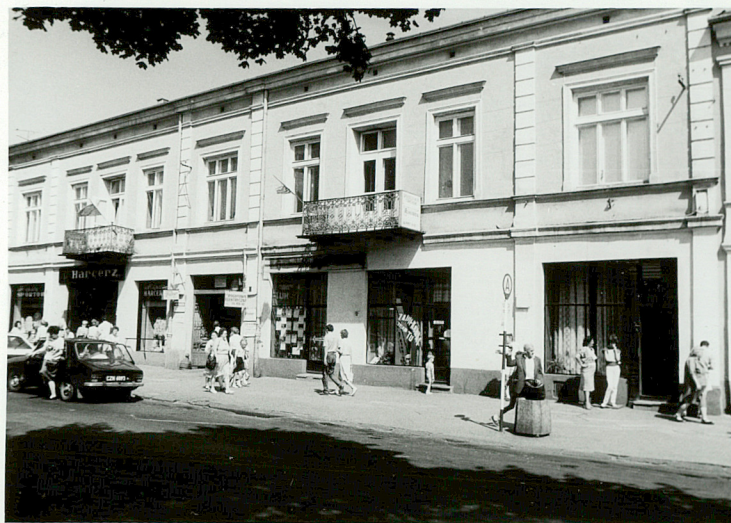
WIDOK OGÓLNY ELEWACJI FRONTOWEJ

<p>14. Kubatura</p> <p>17.463 m³</p>	<p>15. Powierzchnia użytkowa</p> <p>5.124,2 m² bez poddasza w tym: bud.frontowy -1236,0 m² oficyny -3888,2 m²</p>	<p>16. Przeznaczenie pierwotne</p> <p>mieszkalne</p>	<p>17. Użytkowanie obecne</p> <p>mieszkalne i usługowo- handlowe</p>
<p>18. Prace budowlane i konserwatorskie, ich przebieg i dokumentacja</p> <p>W 1950 r. przeprowadzony został remont oficyny.</p>		<p>19. stan zachowania (fundamenty, ściany zewnętrzne, ściany wewnętrzne, sklepienia, stropy, konstrukcje dachowe, pokrycie dachu, wyposażenie i instalacje)</p> <p>ogólny stan zachowania dobry, ubytki tynku w elewacji od strony podwórza, brak prawego odbojnika w bramie od strony frontowej</p> <p>20. Najpilniejsze postulaty konserwatorskie</p> <p>Uzupełnienie tynku. Uzupełnienie lub całkowite usunięcie wybitego szyldu. Przy dalszym postępowaniu konserwatorskim wskazana zmiana i ujednolicenie witryn sklepowych.</p>
