1. Obiekt

Budynek mieszkalny

MILÓWKA

ul. Rynkowa 1

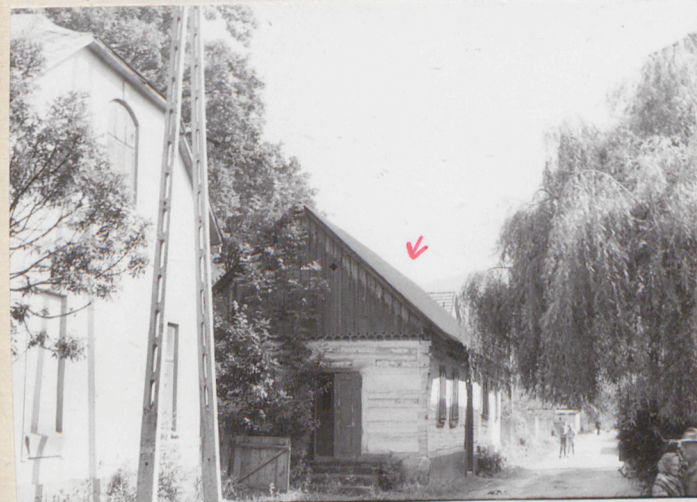
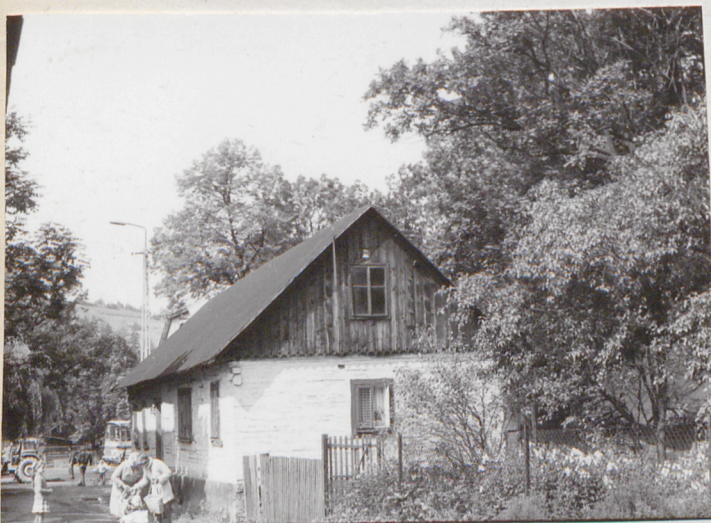
11 Zdjęcia, plan sytuacyjny, rzuty

Opis zewnętrzny - Wysoka podmurówka, na niej zrąb bielony, proste obramienia okien, pomalowane na kolor brązowy. Zrąb wysoki w stosunku do dachu. Szczyty proste, odeskowane, dolne krawędzie desek wycinane ażurowo.  <sup>Dach kuokwiowy, słodkowy</sup>  
Instalacja ogrzewcza - piec i przewód kominowy w sieni, piec w kuchni, piec i przewód kominowy w izbie wsch.
