1. Obiekt zabytkowy

Dom murowany Nr 57 ul. Grottego 41

m. PSZCZYNA

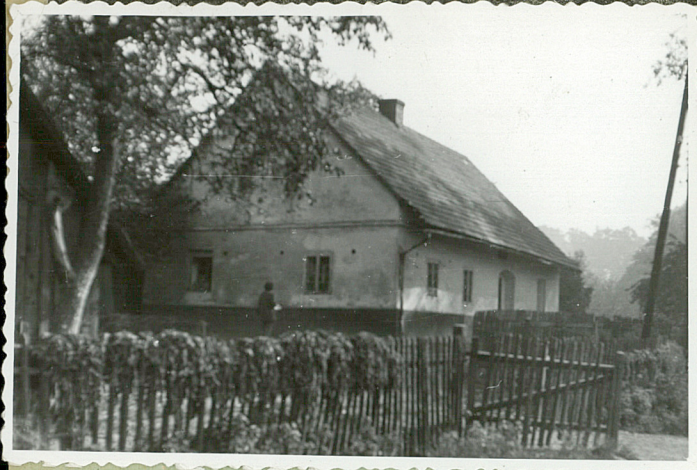
sowe, fotografia

Stan dobry

Dom: Murowany tynkowany, parterowy.  
 Umiętknięty, ułamek symetryczny z osi.  
 Nie osi. Izby sklepione, zęglasto. Główne  
 plecy 4 okna. Na osi główne wejście  
 zamykające o dubu. Spółdzielni z dwoma  
 umi po belkach. Podziół fosał ze pomieszczeń  
 ciepła i okna. Zamknięcie drzwi przy  
 sem koronarym profilowanym  
 drzwi trójlistny z okienkiem i słupem  
 i dwoma oknami.
