1. Obiekt zabytkowy

Dom murowany Nr 97

Lopka m. Pszajna

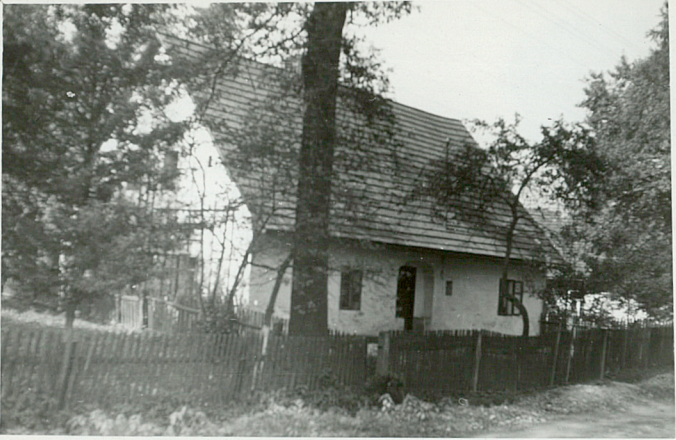
Dom: Murowany, tynkowany, parterowy. Siedzi na
osi i nie przeszkadza budynek, po bo-
kach po 2 izby. Elewacje gładkie i ośmior-
(2 jednakże okien ramieniowych!) Na osi
lepiej o dachu spiczastym i dachówkami
po bokach. Dach dwuspadowy, kryty do-
chodzący do połowy. Wewnątrz widać ślępo-
nie ięgiasto. Jedną połowę ścian bet-
konowych. Na podłogach drewniane deski.
