1. Obiekt

113/7

Magazyn (WARTATU)

Gliwice

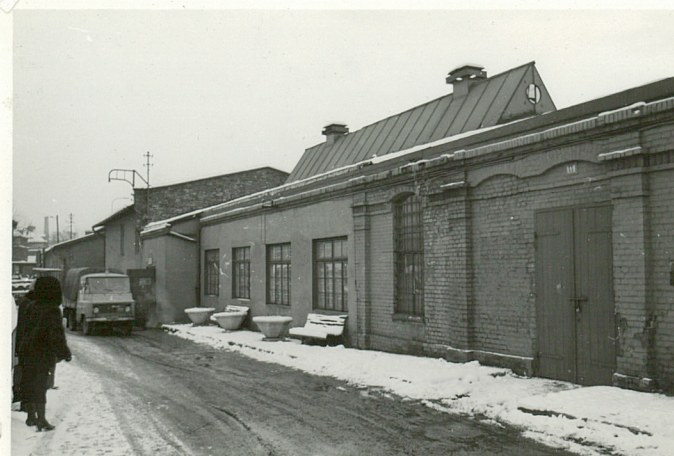
11. Zdjęcia, plan sytuacyjny, rzuty

Inwentaryzowany budynek znajduje się na terenie Wydziału II Fabryki Drutu w Gliwicach, na północ od portierni.

Budynek zbudowany jest z cegły, ściany nośne z grubej cegły. W rzucie poziomym jest to prostokąt o wymiarach boków 8,85 na 10 metrów. Jest to bryła zwarta. Elewacja pokryta tynkiem, okna kwadratowe, stolarka drewniana, drzwi drewniane. Dach spadowy, drewniany. Wnętrze wyposażone jest w instalacje elektryczną, wodociagową. Posadzki betonowe.
