1. Obiekt *dwór Gliwice*  
**Budynek gospodarczy**  
*115/5*

2. Czas powstania  
**1900**

3. Miejscowość  
**Gliwice**

11. Zdjęcia, plan sytuacyjny, rzuty

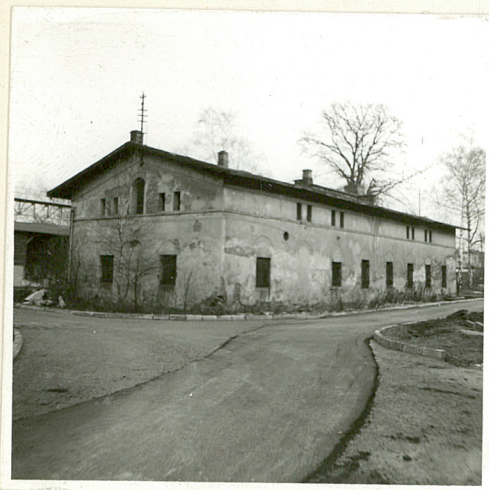
Inwentaryzowany budynek leży na terenie należącym do Zakładów GZUT, w jego wschodniej części, na południe od magazynu o numerze inwentarzowym 1-037.

Ściany nośne zbudowane są z cegły, główny materiał budowlany całego budynku jest z cegły.

W rzucie poziomym budynek stanowi prostokąt o wymiarach boków 23 na 8 metrów. Jest to bryła zwarta o gabarycie wyrównanym. Elewacja pokryta tynkiem. Okna kwadratowe, stolarka drewniana, okratowane. Od strony wschodniej drzwi drewniane. Jest to budynek parterowy o podwyższonym strychu. Dach spadzisty, konstrukcja drewniana, kryty deskami i papą.

18. Prace budowlane i konserwatorskie, ich przebieg i dokumentacja		19. Stan zachowania (fundamenty, ściany zewnętrzne, ściany wewnętrzne, sklepienia, stropy, konstrukcje dachowe, pokrycie dachu, wyposażenie i instalacje)	
Brak danych odnośnie przeprowadzonych prac remontowych.		Fundamenty budynku są w dobrym stanie technicznym. Ściany wewnętrzne i zewnętrzne pokryte tynkiem, który miejscami odpada. Stan techniczny dachu w złym stanie, deski zbutwiały. Wewnątrz tynk od stropów odpada. Instalacja wodociągowa nieczynna, czynna tylko elektryczna.

20. Najpilniejsze postulaty konserwatorskie			
Budynek przeznaczony jest do likwidacji. Przewidziany termin rozbiórki 1977 r.			
Pilnej naprawy wymaga elewacja oraz dach. Budynek jest typowym budynkiem gospodarczym architektury przemysłowej przełomu XIX i XX wieku. Ze względu na historię Zakładu oraz na to, że inwentaryzowany obiekt jest niezmienny przez przebudowy, wskazano jest aby istniejące archiwum pozostało właśnie w opisywanym budynku/po adaptacji/.
