1. Obiekt

DOM MIESZKALNY /KAMIENICA/ NR 3

CZĘSTOCHOWA

4. Adres Częstochowa
ul. Wieluńska nr 3

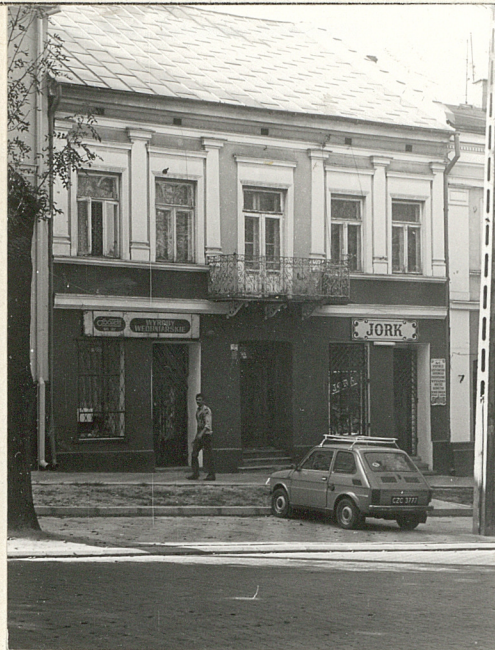
WIDOK OGÓLNY

Elewacja frontowa od strony wschodniej pięciosiowa, dwukondygnacyjowa. W pierwszej kondygnacji na osi środkowej drzwi do sieni przelotowej poprzedzone trzema schodkami. Drzwi są drewniane, dwuskrzydłowe, z nadświetlem, zdobione w płycinach wypukłymi rombami i kwadratami. Po obu stronach drzwi identyczne witryny sklepowe. Kondygnacje oddziela profilowany gzyms kordonowy przerwany w miejscu balkonu. Balkon wsparty na ażurowych, żelaznych wspornikach posiada bogato dekorowaną, żelazną balustradę. Druga kondygnacja ozdobiona gładkimi pilastrami z bazami i głowicami. Znajdują się one pomiędzy wszystkimi otworami. Stoją na profilowanym gzymsie podokiennym ciągłym, przerwany na osi środkowej balkonem. Drzwi balkonowe i okna obwiedzione profilowanymi opaskami. Nad nimi nadproża w postaci gładkich, prostokątnych płyt ograniczonych od góry profilowanym gzymsiem. Nad głowicami pilastrów profilowany gzyms, nad nim na wszystkich osiach, małe, kwadratowe okienka strychu. Powyżej gzymsu okapowy.

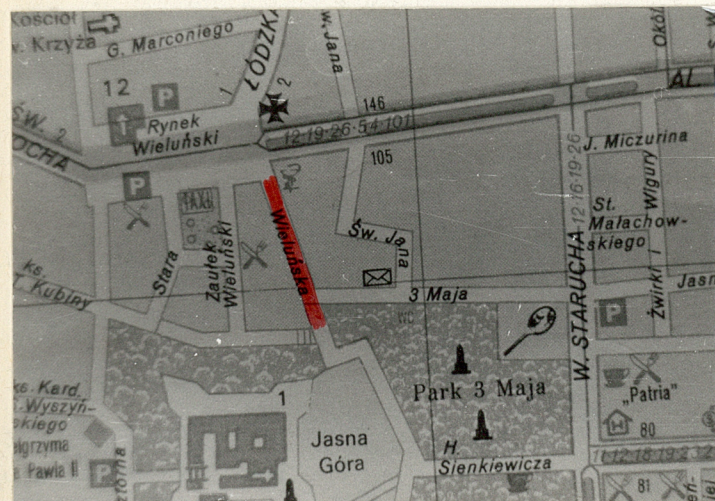
ORIENTACJA

UL. WIELUŃSKA 3

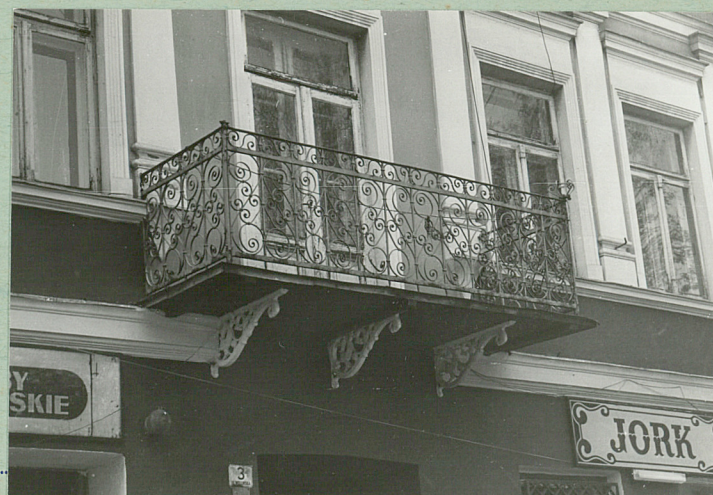
BALKON

ELEWACJA WSCHODNIA

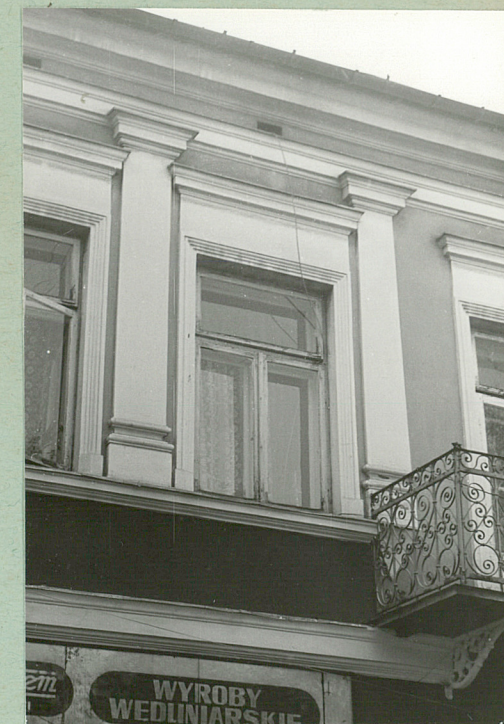
Okna futrynowe, podwójne, dwuskrzydłowe z nadświetleniem, na zawiasach czopowych. Takiej samej konstrukcji są drzwi balkonowe w elewacji wschodniej. W klatce schodowej na półpiętrze okno stałe, ościeżnicowe, dziewięciokwaterowe, z ruchomą kwatrową środkową. W pierwszej kondygnacji elewacji zachodniej okna trzyskrzydłowe, dziewięciokwaterowe, futrynowe, podwójne, na zawiasach czopowych.

WYSTRÓJ OKNA II KONDYGNACJI

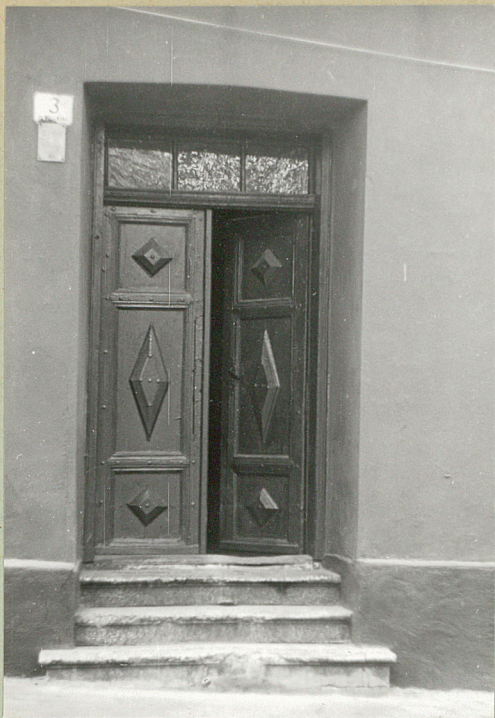
Drzwi do sieni od strony ulicy dwuskrzydłowe, na zawiasach czopowych, ramowo-płycinowe z płycinami ozdobionymi wypukłymi rombami i kwadratami. Nad drzwiami ruchome trzykwatrowe nadświetle. Drzwi od strony podwórza dwuskrzydłowe, ramowo-płycinowe, na zawiasach czopowych z trzykwatrowym nadświetlem. Drzwi do pomieszczeń jedno i dwuskrzydłowe, ramowo-płycinowe, na zawiasach czopowych.

DRZWI WEJŚCIOWE

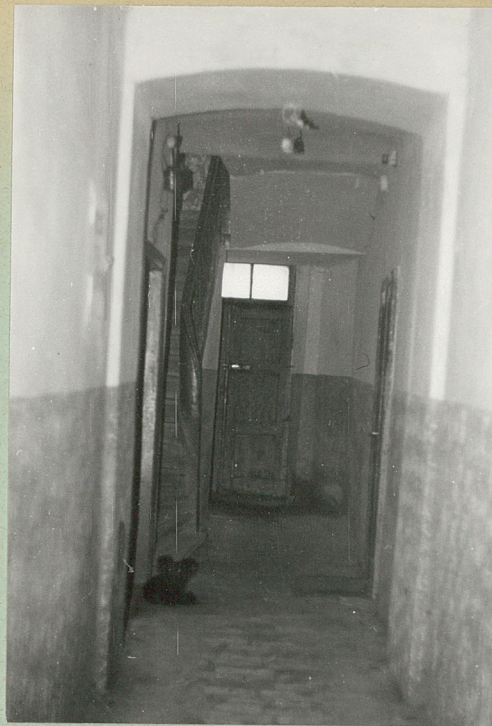
Stropy drewniane, belkowe, w sieni wzmocnione odcinkowymi gurtami /łękami/.

Posadzka w sieni z cegieł, w pomieszczeniach podłogi z desek na legarach.

SIEN' PRZELOTOWA

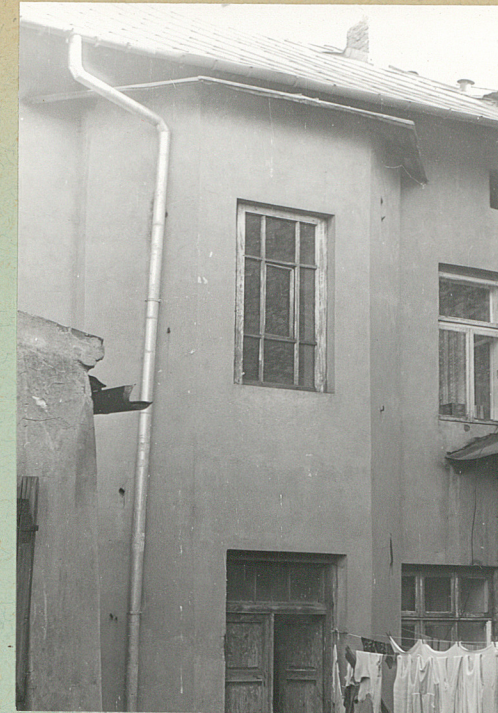
Elewacja zachodnia dwukondygnacyjowa, trzysiowa, z trójbocznym ryzalitem mieszczącym klatkę schodową na osi środkowej. W ryzalicie drzwi do sieni dwuskrzydłowe z nadświetlem w pierwszej kondygnacji, oraz okno stałe, dziewięciopółowe, w drugiej kondygnacji.

ELEWACJA ZACHODNIA

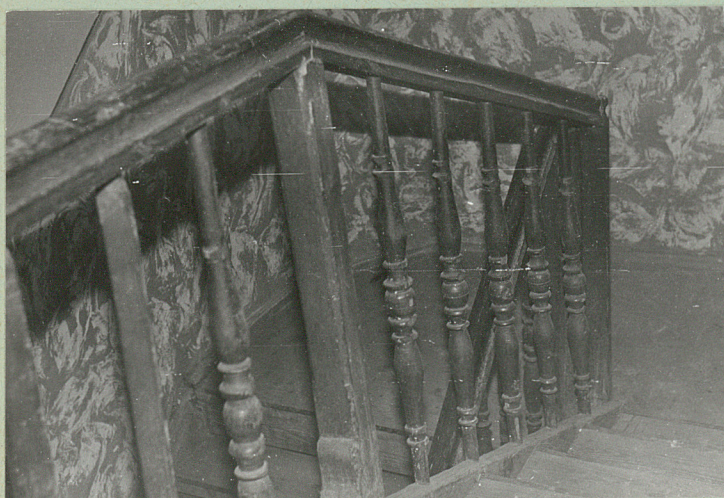
Schody drewniane, dwubiegowe, w dolnej części zabiegowe, z balustradą drewnianą, tralkową.

BALUSTRADA

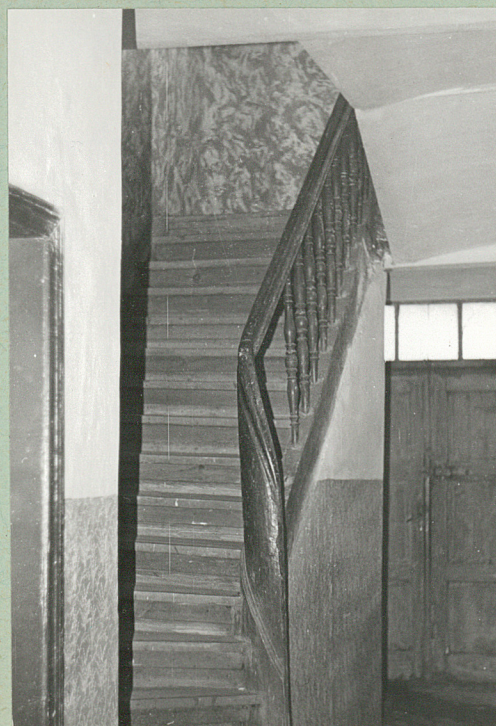
KLATKA SCHODOWA

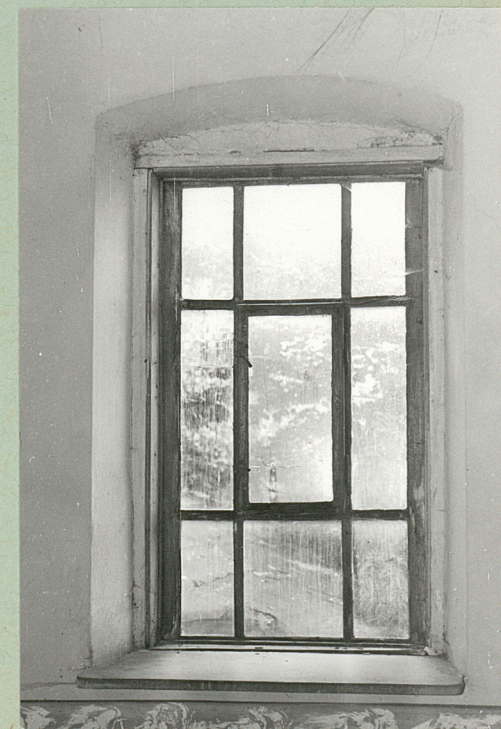
OKNO W KLATCE SCHODOWEJ
