1. Obiekt

510/5 BUDYNEK MIESZKALNY, tzw. LEŚNICZÓWKA

BRYNEK

BUDYNEK MIESZKALNY (LEŚNICZÓWKA)

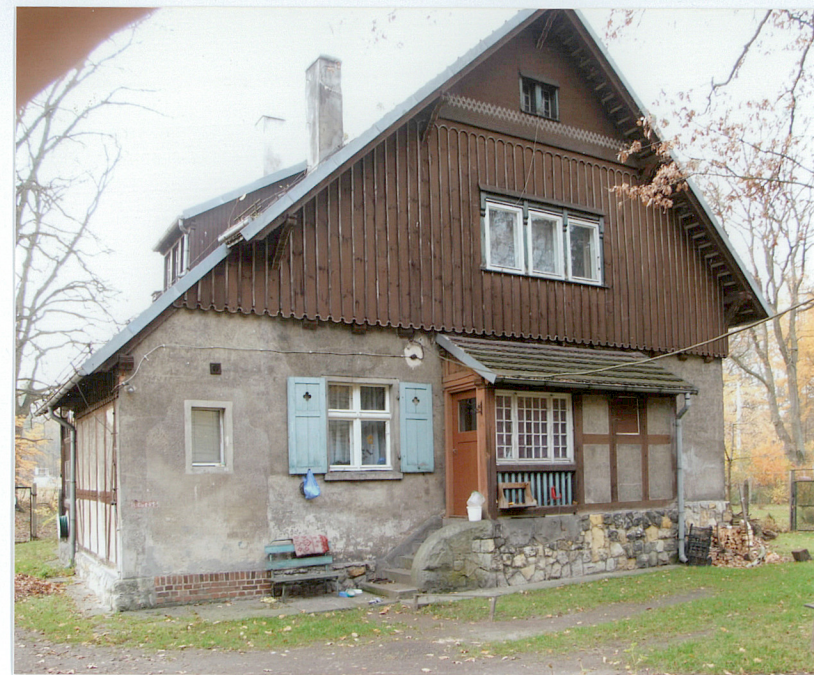
1. Widok budynku od pd.-zach.
2. Elewacja pd.
3. Elewacja wsch.
4. Widok budynku od pn.-wsch.
5. Elewacja zach.
6. Fragment drewnianej dekoracji szczytów.
7. Klatka schodowa.
8. Schody do piwnicy.
9. Strop piwnicy.
10. Zdjęcie archiwalne, za; Baurat Karl Grosser. Architekt in Breslau. Arbeiten ...

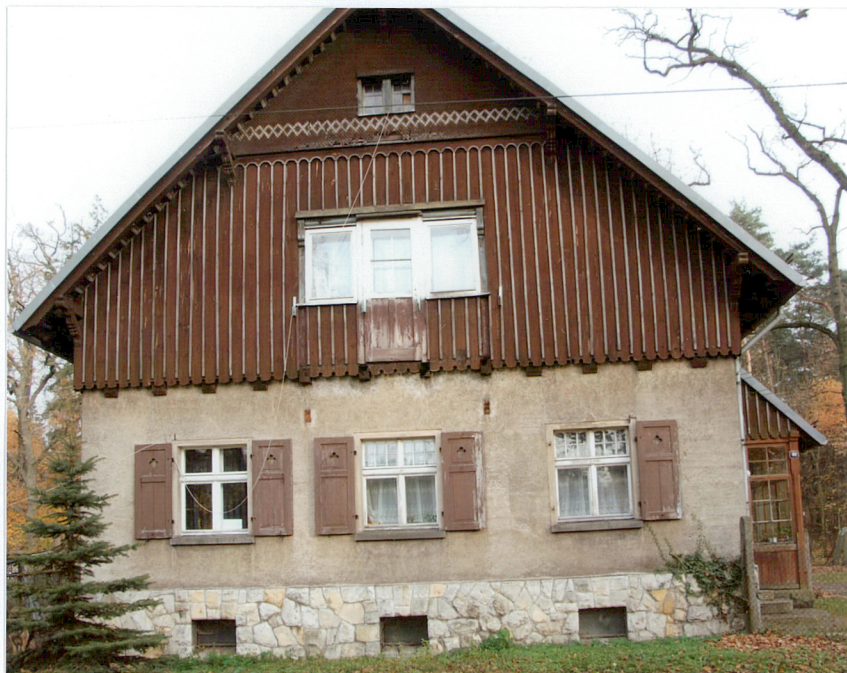
5.

conymi oknami przesuniętymi ku wsch., w osiach okienka piwniczne; deskowanie ścianki kolankowej z ozdobnie wycinaną dolną krawędzią nad widocznymi zakończeniami belek. *Elewacja zach.* – jednokondygnacyjna, symetryczna, trzyosiowa, z oknami zabezpieczonymi zewnętrznymi okiennicami i okienkami piwnicznymi w osiach; szczyt dwukondygnacyjny; w dolnej kondygnacji szalowanie deskowe z listwami, dolna krawędź deskowania ozdobnie wycinana, górna – zakryta deską z wcięciami arkadkowymi, na osi środkowej dwa otwory okienne, połączone z środkowym otworem drzwiowym balkonowym; górna kondygnacja z okładziną z drobnego gontu układanego w łuskę, z parą małych okienek strychowych, ozdobiona u dołu rombowym fryzem; szeroki okap dachu wsparty na trzech trójkątnych, ozdobnie zaciosanych wspornikach. *Elewacja pd.* – jednokondygnacyjna, w części zach. ślepa, w części wsch. przesłonięta dwuczęściowym gankiem na kamiennym cokole; ganek od zach. w znacznej części przeszklony, w dolnym fragmencie odeskowany, jego część wsch. w konstrukcji szkieletowej z tynkowanym wypełnieniem i widocznym układem belek, ślepa, z wieńczącym, ozdobnym deskowaniem. *Elewacja wsch.* – jednokondygnacyjna, rozczłonkowana osiowym małym gankiem o konstrukcji szkieletowej, częściowo przeszklonym, częściowo – z wypełnieniem tynkowanym; ganek i ślepa część pn. elewacji na cokole kamiennym, cokół w dwuosiowej części pd. – ceglany; szczyt dwukondygnacyjny; w dolnej kondygnacji szalowanie deskowe z listwami, dolna krawędź deskowania ozdobnie wycinana, górna – zakryta deską z wcięciami arkadkowymi, na osi środkowej trójdzielne okno; górna kondygnacja z okładziną z drobnego gontu układanego w łuskę, z parą małych okienek strychowych, ozdobiona u dołu rombowym fryzem; szeroki okap dachu wsparty na trzech trójkątnych, ozdobnie zaciosanych wspornikach.

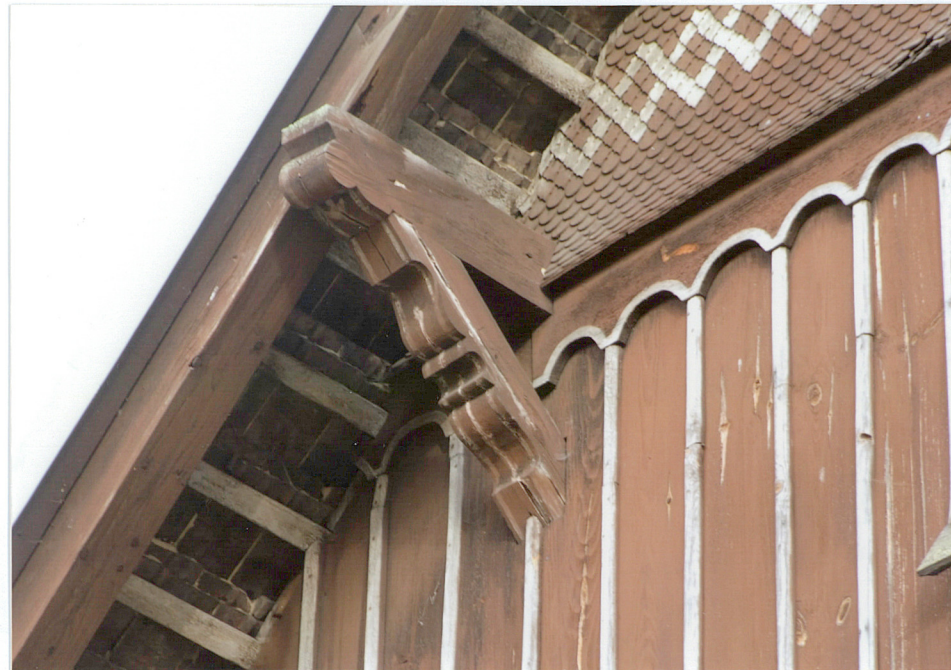
6.

ELEWACJE na kamiennym i ceglany (wsch.) cokole, w przyziemiu tynkowane, w szczytach i na całej wysokości ścianki kolankowej oszalowane deskami pionowymi z olistwowaniem. *Elewacja pn.* – jednokondygnacyjna, 3-osiowa, z ujednol-

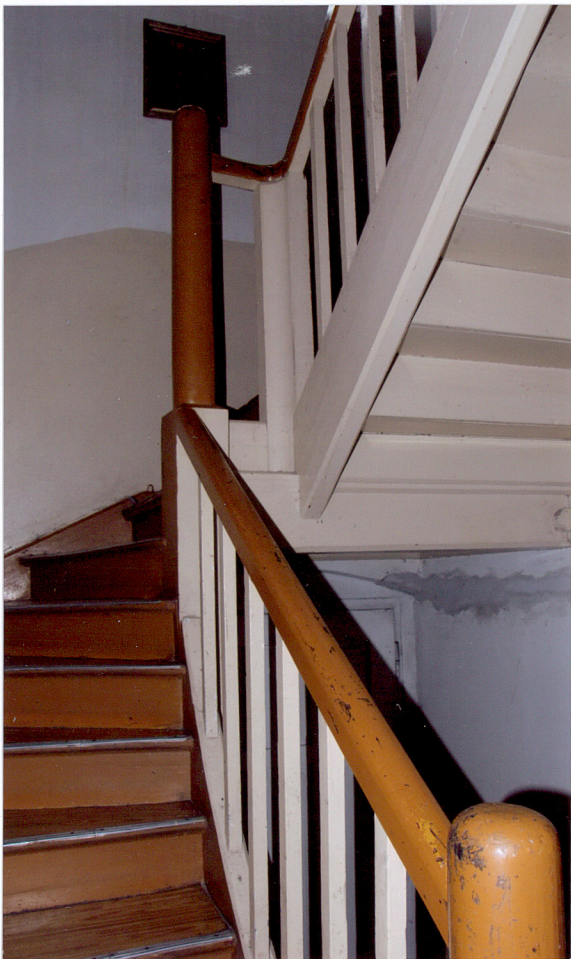
7.

Schody wewnętrzne. Klatka schodowa ulokowana w środkowej części budynku, drewniana, dwubiegowa powrotna z dolnym biegiem wachlarzowym; schody policzkowe, zabezpieczone drewnianą balustradą z prostych kantówek na okrągłych słupkach, dźwigających prostą poręcz. Schody piwniczne wąskie, jednobiegowe proste, murowane z cegły.

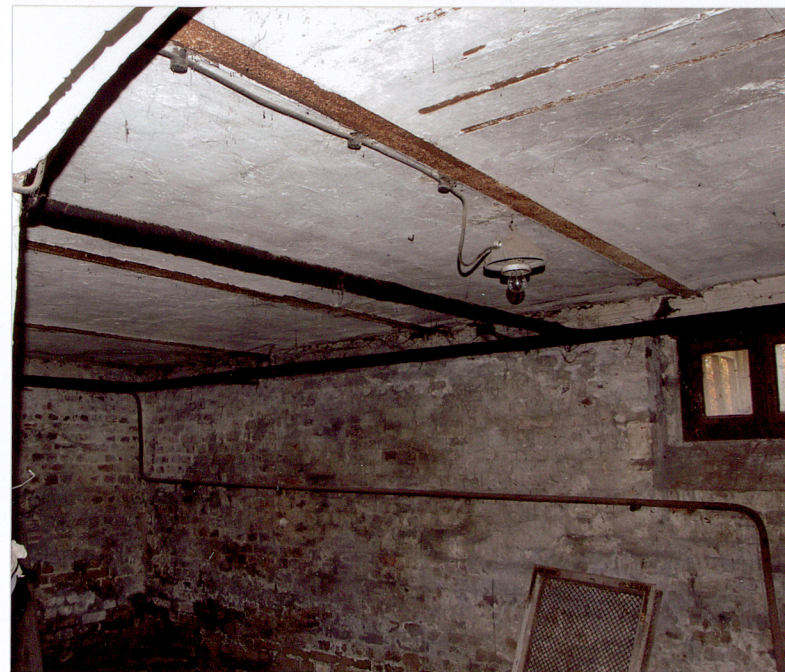
9.

Sklepienia i stropy. Nad piwnicami stropy ceramiczne odcinkowe na belkach stalowych; w kondygnacjach naziemnych stropy drewniane belkowe z tynkowanymi podsufitkami.

Posadzki i podłogi. W piwnicach zachowane w złym stanie oryginalne posadzki z cegły ceramicznej; w kondygnacjach naziemnych podłogi drewniane i betonowe z indywidualnym wykończeniem.

20. Najpilniejsze postulaty konserwatorskie ⇒ remont dachu: wymiana pokrycia dachowego, wymiana rynien i rur spustowych, założenie nowych obróbek blacharskich; częściowe przemurowanie kominów, założenie na nich nowych tynków zewnętrznych; ⇒ wykonanie izolacji przeciwwilgociowej pionowej i poziomej, naprawa tynków wewnętrznych; modernizacja systemu odwadniającego (założenie korytek ściekowych, odprowadzających wodę opadową z rur spustowych) ⇒ prace elewacyjne: uzupełnienie ubytków w kamiennym cokole; uzupełnienie ubytków drewnianych okładzin ścian, renowacja i konserwacja drewna; ⇒ remont posadzek w piwnicach; ⇒ postuluje się wpisanie obiektu do rejestru zabytków i objęcie go pełną ochroną konserwatorską;
