1. Obiekt

BUDYNEK MIESZKALNY
w zespole walcowni blach

SŁAWKÓW

ul. Walcownia 18
41-260 Sławków

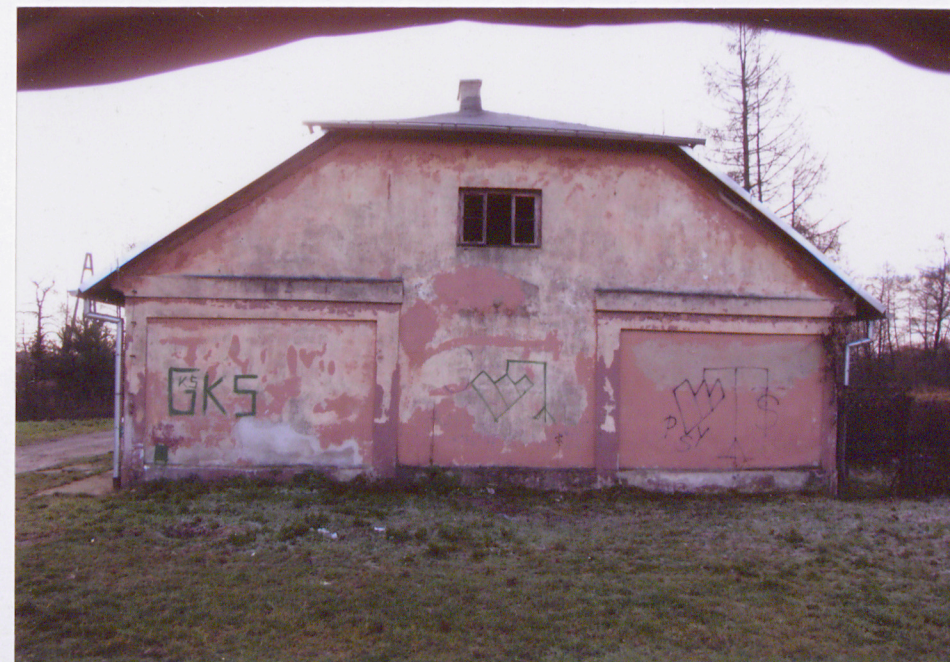
2.

Elewacje szczytowe – jednoosiowe; na elewacji pn. zachowały się resztki klasycystycznego detalu architektonicznego, prawdopodobnie pierwotnie identycznego z zachowanym detalem budynku Walcownia 16; te pozostałości to proste podziały ramowe bocznych części elewacji (lizeny, pas pod gzymsem, płaski gzyms); elewacja zwieńczona rozłożystym jednoosiowym szczytem z naczółkiem, oddzielnym, przerwany w części środkowej gzymsem. *Elewacja pd.* gładka, pozbawiona elementów podziału ściany, z wyjątkiem osiowego otworu drzwiowego i okienka w szczycie, obok którego wtórne mniejsze okienko strychowe; elewacja zamknięta nie oddzielnym rozłożystym szczytem z naczółkiem.

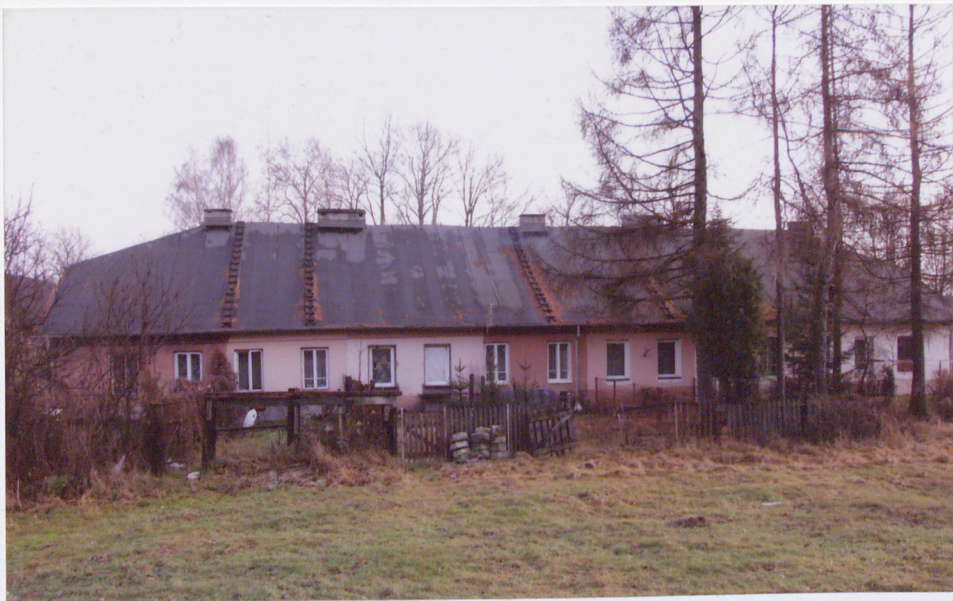
3.

ELEWACJE. *Elewacje dłuższe, wsch. i zach.* – na lekko występującym cokole, gładko tynkowane, z gładkim pasem tynkowym poprzedzającym gzyms główny, artykułowane regularnym rytmem ujednoliconych otworów. 12- i. *Elewacja frontowa, wsch.* – 12-osiowa; z rytmicznym, parzystym układem okien, alternowanych otworami drzwiowymi. *Elewacja zach.* – 15-osiowa rozczłonkowana tylko regularnym układem ujednoliconych otworów okiennych.

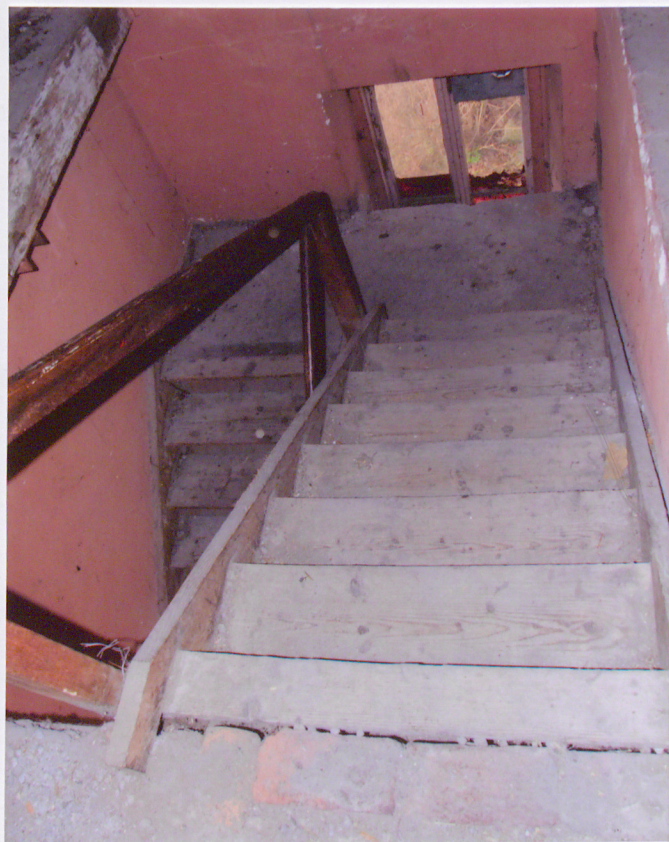
5.

Schody. Schody wewnętrzne. Schody na strych zlokalizowane w osi pd., w trakcie tylnym — drewniane policzkowe, dwubiegowe powrotne ze spocznikiem i z poręczą na słupkach.

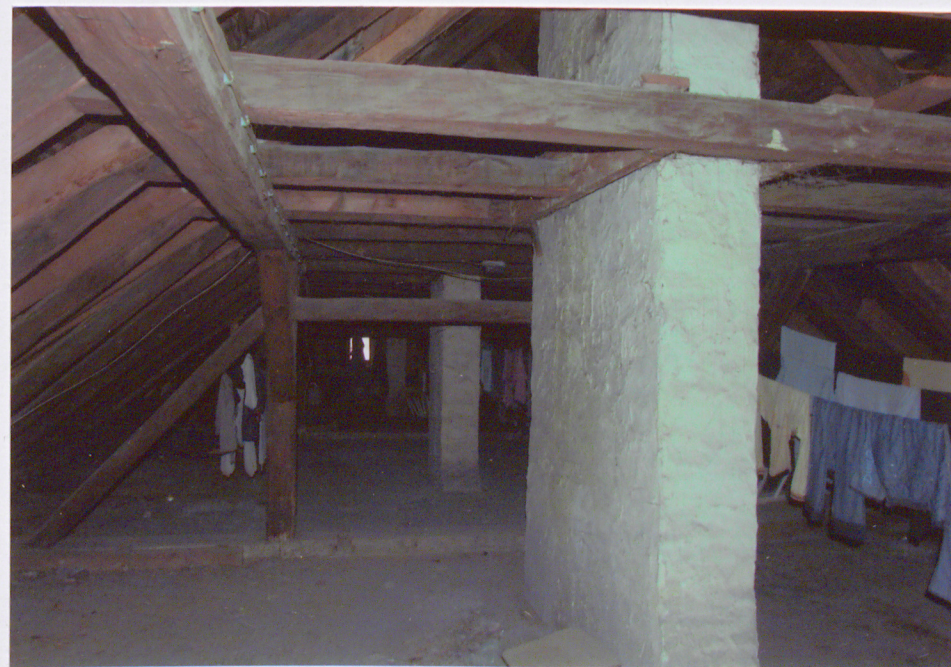
6.

Wieżba dachowa. Wieżba drewniana; konstrukcja jętkowo-krokwiowa, na podwójnej ścianie stolicowej z rozporami, usztywniona mieczami w kierunku kalenicowym i zastrzałami w płaszczyźnie więzarów.
