1. Obiekt

Kościół parafialny pw Sw. Mateusza

1855r.

OGRODZONA

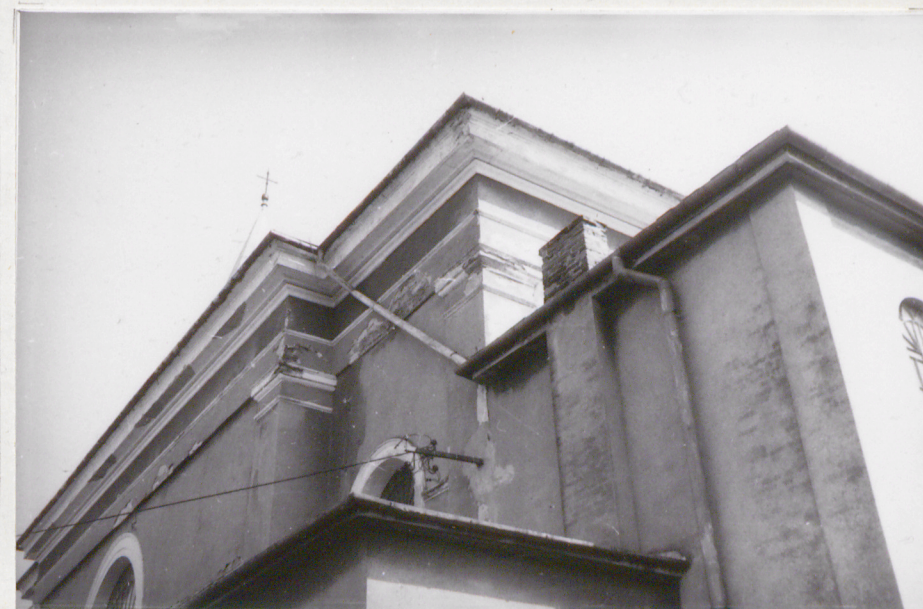
1-WIDOK KOŚCIOŁA OD STR. PD.
2-FRAGM. ELEWACJI

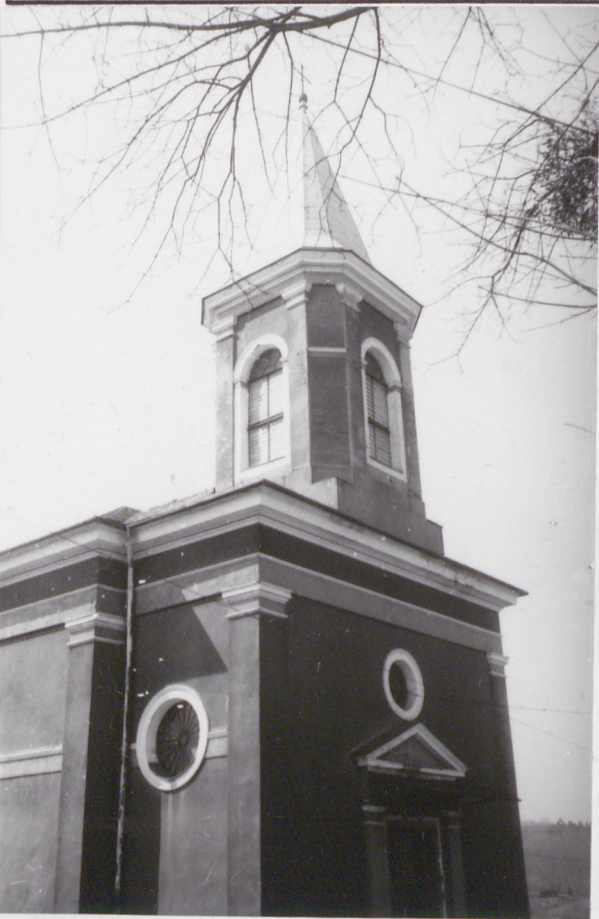
Bryła główna budynku z bocznymi ryzalitami nawy, oraz wieżą na osi usytuowaną nad kruchtą. Elewacja frontowa /pn-wsch/ z centralnie usytuowanym portalem wejścia głównego, wyposażonym w masywne drzwi dębowe 2-skrzydłowe, płycinowe z nadświetlem. Portal zamknięty frontonem, nad którym usytuowane koliste okienko.

1- FRAGM. FASADY Z WIEŻĄ
2- WIDOK NA PORTAL WEJŚCIA GŁÓWNEGO
3- FRAGM. WNĘTRZA KOŚCIOŁA
4- DZWON Z 1672 R.

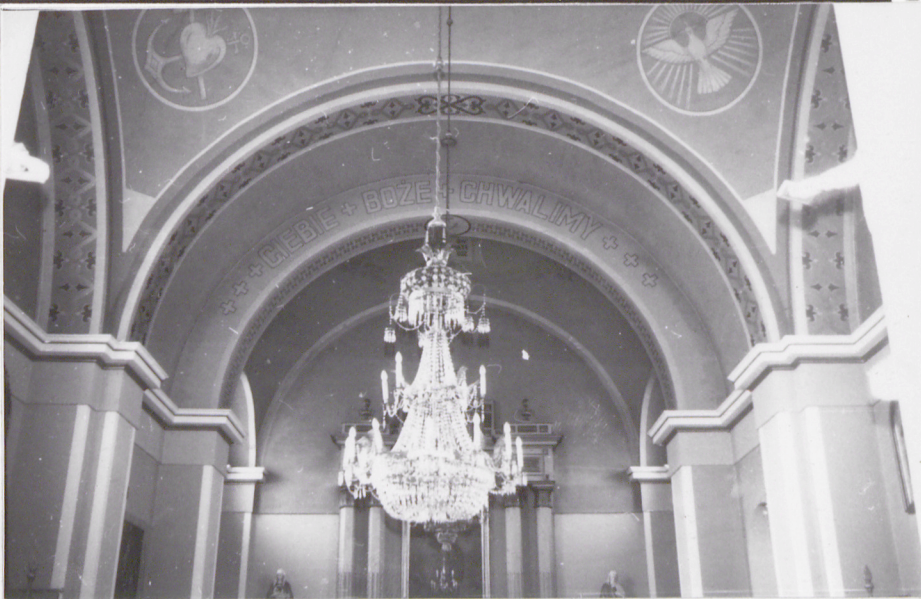
Na parterze z kruchty wejście do nawy /przez drzwi 2-skrzydłowe, wahadłowe, przeszklone, z nadświetlem/. Do ściany wejściowej przylega chór wsparty na kwadratowych filarach /na chórze organy z 1899r./. Nawa przesklepiona żaglasto na gurtach, które wspierają się na wydatnych, uskokowych podporach przyściennych. Gurty ozdobione polichromią pasową o motywach geometrycznych.

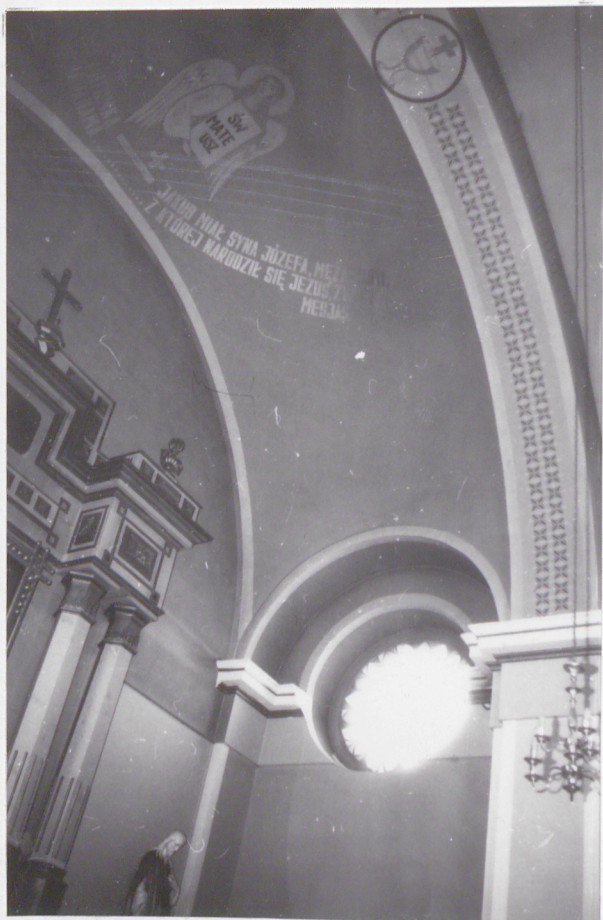
1

Cała nawa wraz z prezbiterium obwiedziona wokół gzymsem w połowie wysokości wnętrza. Wnętrze w całości otynkowane, pomalowane w kolorystyce pastelowej. Nawę oraz prezbiterium doświetlają koliste okna witrażowe. Prezbiterium przy posadzi podwyższone o jeden stopień w stosunku do nawy, przesklepione żaglasto. Wyposażone w ołtarz z 1936r. Z tego okresu pochodzi również posadzka całego kościoła. /płytki szaro-czerwone/.

1-FRAGM. SKLEPIENIA PREZBITERIUM
2-FRAGM. NAWY
3-WIDOK NA CHÓR
4-WIDOK NA OLTARZ GŁÓWNY
