1. Obiekt

CHAŁUPA Z OBORĄ

NAKŁO

4. Adres NAKŁO nr 52
Gm. Irządze
woj. częstochowskie

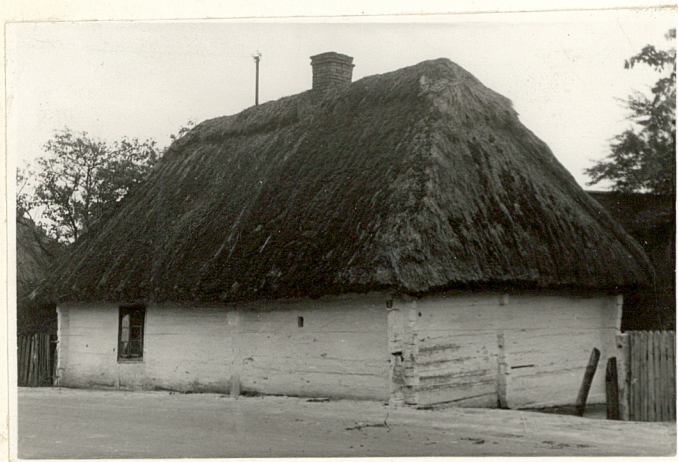
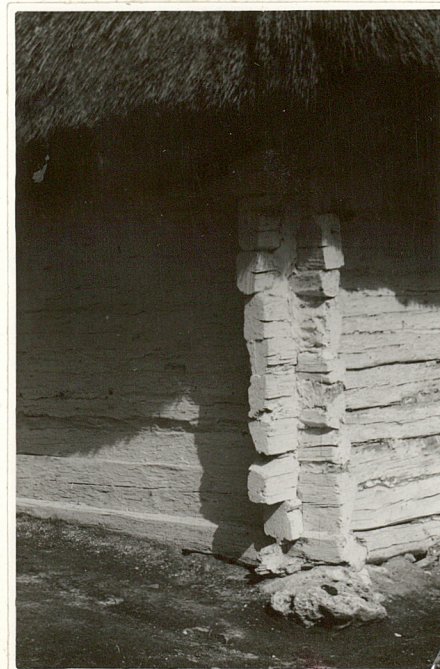
11. Zdjęcia, rzut, przekrój, sytuacja, orientacja

Chałupa wzniesiona jest na rzucie zwartego prostokąta, dawniej cztero- obecnie trójwewnętrzna, o programie - izba, sieni, obora. Obecny układ wnętrza - jednotraktowy, pierwotnie - półtoratraktowy, szerokofrontowy. Budynek jest jednokondygnacyjny, niepodpiwniczony.

Posadowienie - na podkładach kamiennych pod węglami. Przestrzenie pod przyciesiami wypełnione luźnym kamieniem. Przyciesie węglowane na nakładkę jednotraktową prostą. Ściany - z krawędziaków węglowanych na nakładkę dwustronną prostą, z ostatekami do 25 cm. Belki ścian działowych krzyżują się z obwodowymi. Ściany obustronnie bielone. Otwory okienne - ujęte w łątki, okna dwudzielne, sześciopole, opaski zabelone wraz ze zrębem. W d.komorze - okienko szparowate. Otwory drzwiowe - ujęte w łątki (do sieni i izby) oraz w węgary (do obory) z ukośnięciem wciętym nadprożem. Drzwi spągowe, na zawiasach hakowych, do sieni i do obory - skoble z wrzeciędzami, do izby - klamka paluchowa.

Powały - belkowe, nagie, deski łączone na styk, na powałach - polepa gliniana. Powały - bielone. Podłogi - we wszystkich pomieszczeniach polepy gliniane. Urządzenie ogniowe - wzniesione z kamieni łączonych gliną, polepione gliną, bielone. Składa się z trzonu kuchennego z blachami, kapy z desek nad nim, pieca chlebowego i niewielkiego - pieca ogrzewczego. W sieni - komin z kamienia gliniane, bielony - butelkowy. Dach - czterospadowy, krokwiowo-płatwiowy, usztywniony jętkami. Płatew licowa (A) - odsunięta od zrębu ok.20cm, pozostała - tylko na swą szerokość (B). Dach posyty słomą na gładko. Wysokość dachu ok.4m.
