KOŚCIÓŁ PARAFIALNY PW. NARODZENIA NMP I ŚW.ANTONIEGO
SANKTUARIUM ŚW.ANTONIEGO

1675-1678

DĄBROWA GÓRNICZA GOŁONÓG

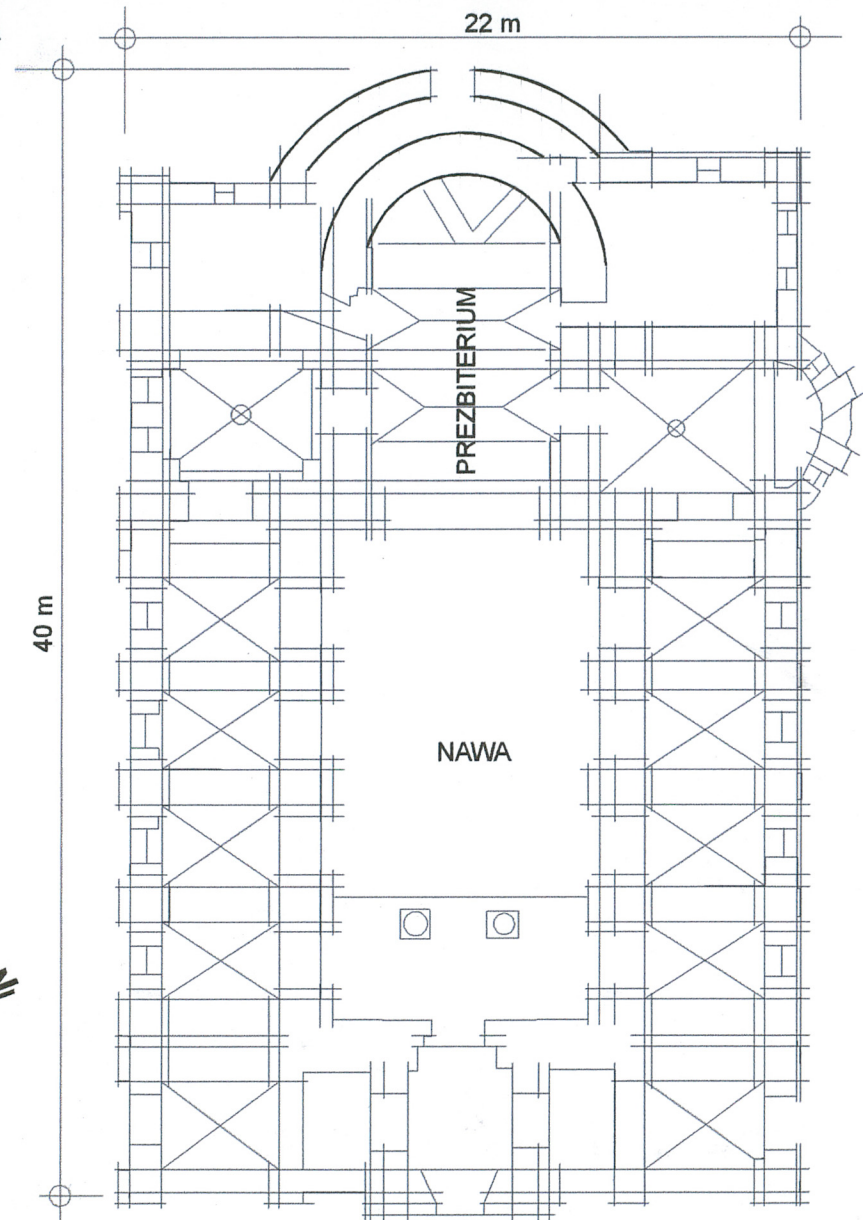
RZUT PRZYZIEMIA
SKALA 1:250

Kościół orientowany z prezbiterium od wschodu, murowany, całkowicie otynkowany. Rozplanowany na rzucie krzyża łacińskiego, bazylikowy, trójnawowy z wydzielonym prezbiterium zamkniętym półkoliście z parą kaplic po bokach (na zamknięciu naw bocznych) tworzących układ transeptu pozornego i parą zakrystii z obejściem od tyłu. Od zachodu masyw wieżowy z kruchtą wejściową i dwoma aneksami po bokach (odpowiadający szerokości nawy głównej) obudowany z boków ciągami naw bocznych.

Budynek kościoła przekryty jest dachami dwuspadowymi, o konstrukcji drewnianej pokrytymi blachą. Wieża ma rzut prostokątny ponad poziomem dachu przechodzący w ośmiokąt. Ściany z cegły tynkowane. Pierwszy strop - kopuła ceglana, następne drewniane. Dach wieży wielospadowy pokryty blachą cynkową. Zewnętrzne ściany konstrukcji ceglanej tynkowane, wzmocnione pilastrami. Stropy w nawach bocznych klasztorne i krzyżowe. Dachy naw pokryte blachą cynkową. Ściany zakrystii po obu stronach prezbiterium posadowione są poprzez cokoły bezpośrednio na gruncie. Ściany i filary nawy głównej posadowione bezpośrednio na skale wapiennej.

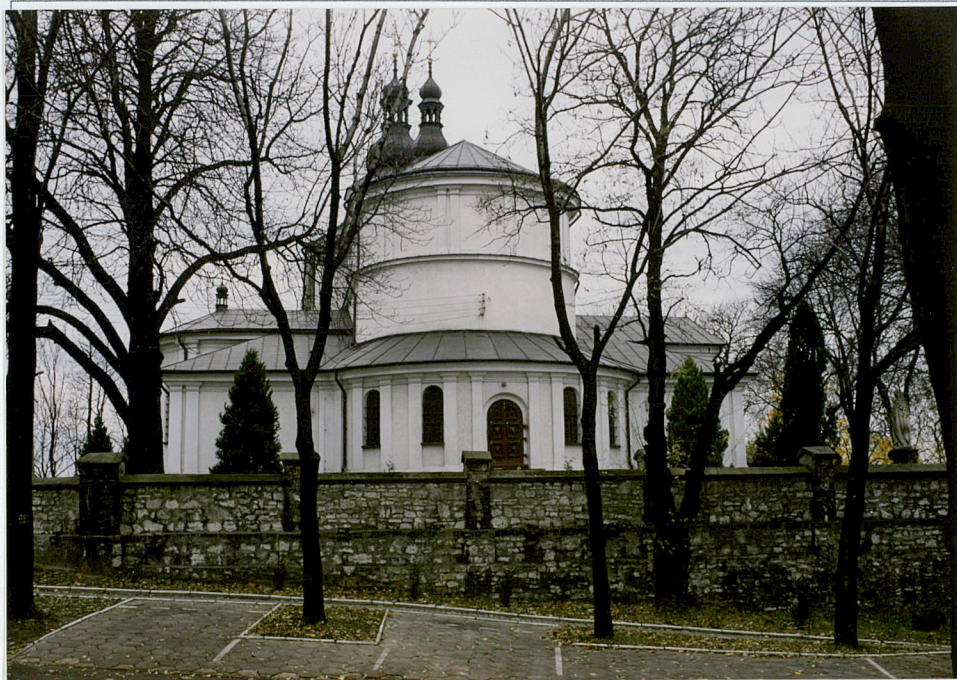
ELEWACJA WSCHODNIA

Mocno rozczołkowana bryła o fasadzie wschodniej z pięciosiową półokrągłą ścianą absydy prezbiterium, okna prostokątne zamknięte kolistymi łukami obramione pilastrami, na osi środkowej wejście z drzwiami drewnianymi z nadprożem łukowym. Dach pulpitowy obejścia absydy z gzymsem wieńczącym przechodzi w daszki zakrystii, nad nim półkolistą ścianą absydy podzieloną gzymsem na dwie kondygnacje, z których górna z rytmem zparowanych pilastrów. Elewacja zachodnia pięciosiowa, z wejściem głównym w masywie wieżowym na osi środkowej. Drzwi prostokątne w portalu kamiennym zamkniętym łukiem, nad drzwiami półokrągłe naswietle. Wieża z podziałem na trzy wyraźne kondygnacje - najwyższa na rzucie ośmioboku z oknami prostokątnymi zamkniętymi łukami, poniżej podobne w formie lecz o wiele mniejsze usytuowane na tych samych osiach. W partii dachu i przyziemia wieża ma rzut kwadratu, obramiona z dwóch stron. Elewacje boczne sześciosiowe. Okna rozdzielone pilastrami, ściany transeptu - południowa zaokrąglona, północna prosta z dwoma oknami prostokątnymi zamkniętymi łukami i jednym na osi okrągłym, ściana obramiona pilastrami podtrzymującymi fronton w szczycie. Okna w ścianach nawy głównej fasdy południowej i północnej prostokątne zamknięte łukami odcinkowymi, o drobnym podziale z witrażami. Mocno rozbudowany profilowany gzyms podokapowy na ścianach nawy głównej. Okna rozdzielone podwójnymi pilastrami.

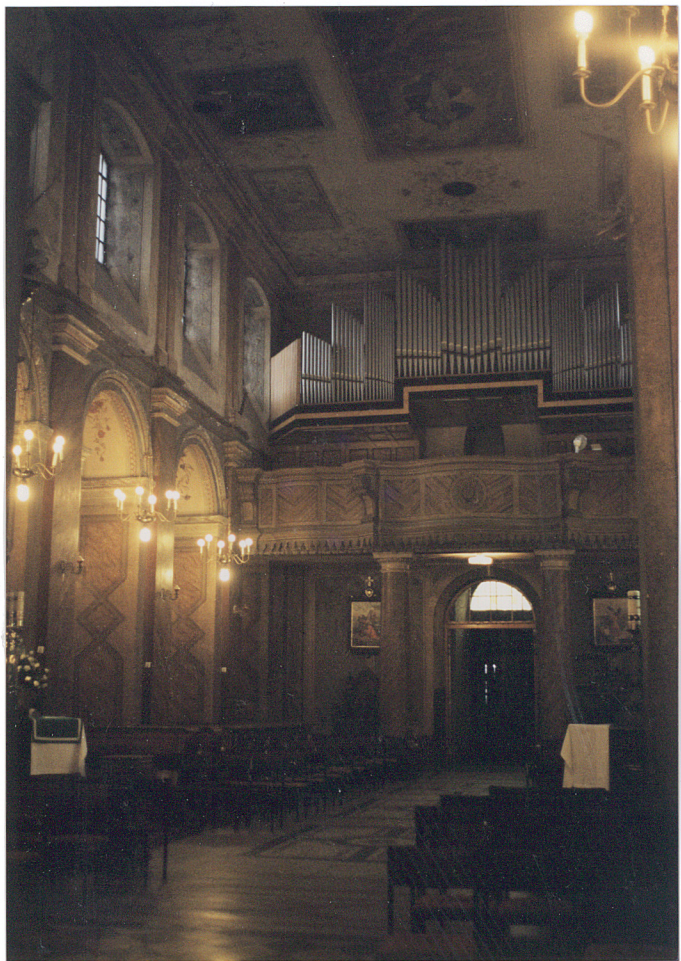
WIDOK NA CHÓR Z ORGANAMI

Prezbiterium dwuprzęsłowe, przekryte sklepieniem kolebkowym, z wysklepkami, wydzielone z korpusu nawowego łukiem tęczowym. Korpus nawowy, w układzie amfiladowym. Nawa główna czteroprzęsłowa, boczne pięcioprzęsłowe od wschodu powiązane z kaplicami przyprezbiterialnymi, tworzącymi formę pseudotranseptu, od zachodu obudowujące pierwotny korpus wieżowy, zarazem pełniące rolę krucht wejściowych do kościoła. Nawa główna przekryta stropem płaskim, boczne nawy przesklepione sklepieniami klasztornymi w typie krzyżowych z gurtami międzyprzęsłowymi. Ściany artykułowane w pionie pilastrami w porządku tokańskim. W korpusie nawowym pasy profilowanych gzymsów koronujących. Podziały tworzą ramę dla arkad (tęczowej i międzynawowych) w formie arkad zamkniętych łukiem pełnym lub odcinkowym, osadzonych w rozglifieniach murów. Ściany, sklepienia i strop nawy głównej i prezbiterium ozdobione polichromią. Elementy artykulacji poziomej pokryte polichromią ornamentalną. Na ścianach prezbiterium a także w kaplicy chrzcielnej trzy malowane paneau figuralne: Chrystusa z dziećmi, uczta w Emmaus, Chrzest Chrystusa w Jordanie. Nastawy ołtarzowe, ambona, ławki i chór wykonane w trakcie ostatniej przebudowy świątyni, w porządku kompozytowym. Posadzka lastrykowa z 1890 r. W obrębie prezbiterium i nawy rozmieszczony zespół pięciu ołtarzy z retabulami, ambona oraz chór. Ołtarz główny wpisany w strukturę absydy prezbiterium, o bogatej w formie, nastawie trójkondygnacyjnej. Podobnie dwa ołtarze boczne przyściennie, usytuowane w narożach po bokach arkady tęczowej. Przed pilastrami usytuowane rzeźby świętych. W polu szczytów obrazy świętych. W kaplicach przyprezbiterialnych, na zakończeniu naw bocznych usytuowane dwa kolejne ołtarze boczne, przyściennie również o nastawie trójkondygnacyjnej z mensami ołtarzowymi wystawionymi przed retabulum. Na filarze nawy głównej po lewej stronie prezbiterium - ambona na rzucie ośmiokąta. Nadwieszona z wejściem po schodkach. Chór w tyle nawy głównej wsparty na kolumnach tokańskich, z pełną balustradą o falistej linii.
