KARTA EWIDENCYJNA ZABYTKÓW
ARCHITEKTURY I BUDOWNICTWA

DOMY MIESZKALNE /KAMIENCE/

S O S N O W I E C

Ul. Żeromskiego 4, 4a, 4I
41-200 Sosnowiec

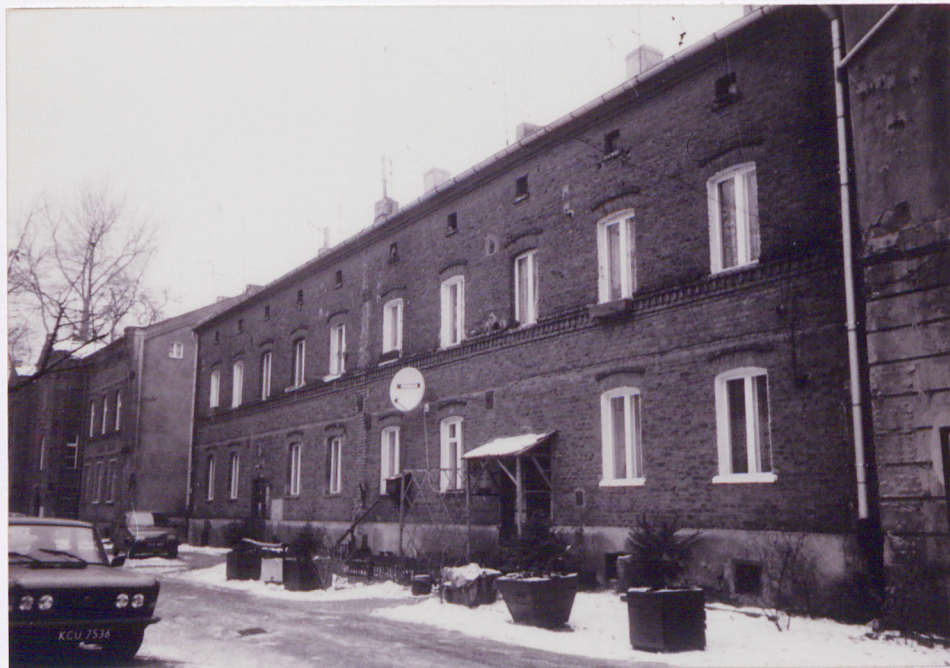
Kamienica nr4-elewacja południowa.

Elewacje- elewacja południowa- 10-osiowa. Dwa wejścia główne leżące symetrycznie względem środkowej osi budynku. Drzwi wejściowe są dwuskrzydłowe z oświetleniami, zwieńczone łukiem odcinkowym ozdobionym dodatkowo gzymsem. Wejście, znajdujące się po prawej stronie osi środkowej, poprzedzone jest jednospadowym daszkiem. Na piętrze występuje dziesięć czterodzielnych okien, zwieńczonych łukiem odcinkowym ozdobionym niewielkim gzymsem. Bezpośrednio pod oknami znajduje się ozdobny gzyms. Nad oknami oświetlającymi okno, w tej samej osi, występują prostokątne okna należące do poddasza. Pod oknami piętra widać identyczne okna oświetlające parter. W lekko wysuniętym otynkowanym cokole występują prostokątne okienka oświetlające piwnicę. Nad całością góruje sześć wysokich kominów. Elewacja nie jest otynkowana.

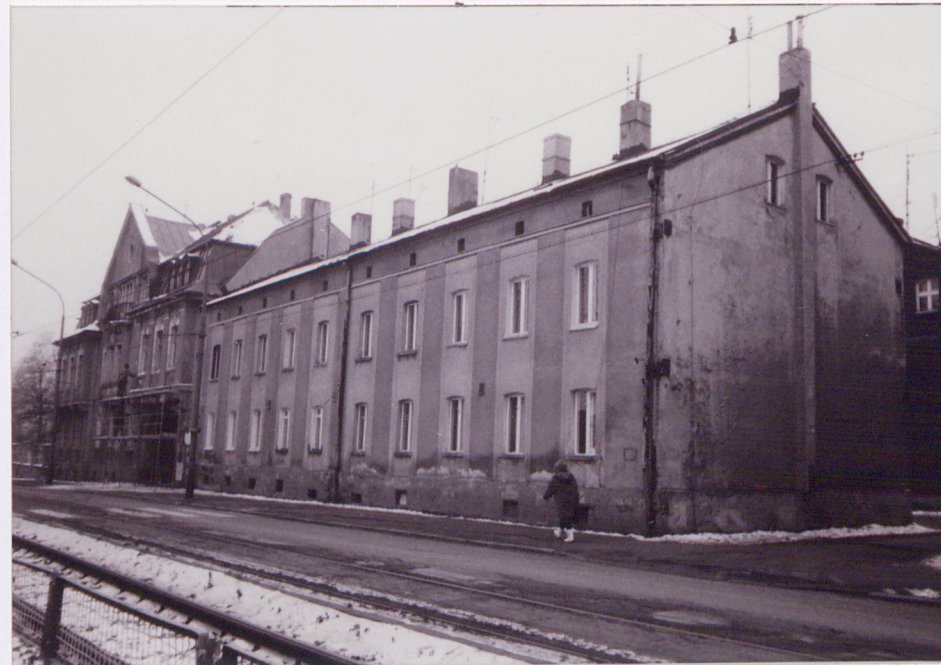
Kamienica nr4-elewacja północna i elewacja zachodnia.

Elewacja zachodnia- symetryczna. Oś środkową stanowi szeroki pilaster komina. Symetrycznie po obu stronach pilastra usytuowane są dwa czterodzielne okna zwieńczone łukiem odcinkowym ozdobionym krótkim gzymsem. Na elewacji widać zarys dwuspadowego dachu. Na poziomie piwnic widać lekko wysunięty cokół. Ściana jest otynkowana.

Elewacja północna- elewacja jest dziesięcioosiowa. Osie stanowią szerokie lizeny. Bezpośrednio pod dachem znajduje się ozdobny gzyms. Pod nim między osiami lizen widać małe prostokątne okienka oświetlające poddasze. Pod okienkami występuje ozdobny gzyms. Na wysokości piętra pomiędzy lizenami widać dziesięć czterodzielnych okien. Okna zwieńczone są odcinkowymi łukami. Na wysokości parteru występują, w tych samych osiach, identyczne jak na piętrze okna. Pod nimi w tej samej osi, na lekko wysuniętym cokole, widać prostokątne małe okna

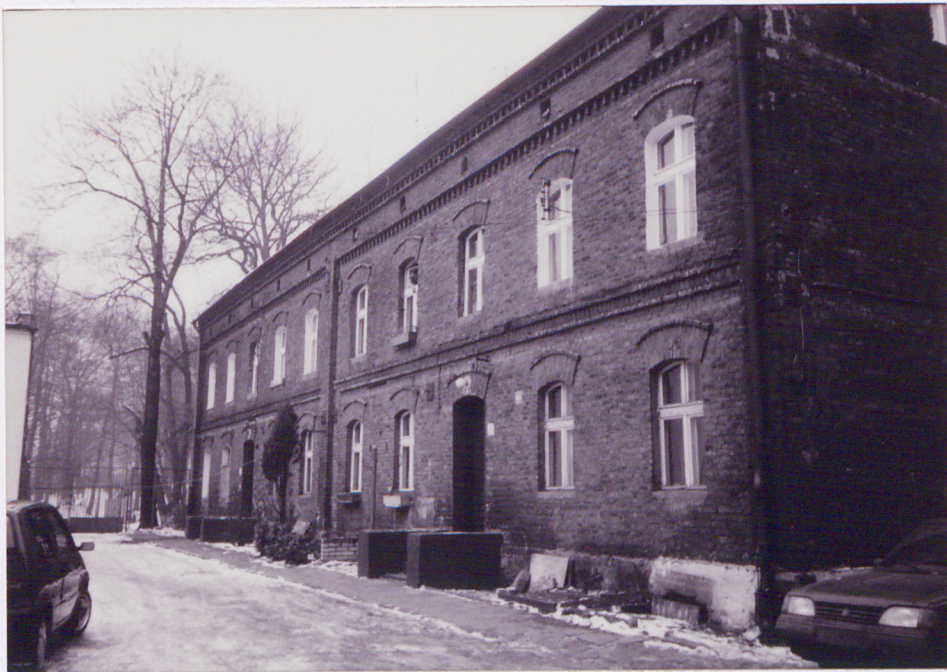
Kamienica nr4a-elewacja wschodnia.

Elewacja wschodnia- 10-osiowa, symetryczna. Na osi środkowej budynku widać wąski pilaster, po jego obu stronach dwie bliźniacze części budynku. Bezpośrednio pod dachem występuje ozdobny gzyms, pod nim małe prostokątne okienka oświetlające poddasze. Pod okienkami ozdobny gzyms. Na wysokości parteru widać po pięć okien po obu stronach pilastra. Okna są czterodzielne zwieńczone łukiem odcinkowym ozdobionym niewielkim gzymsem. Pod oknami widać ozdobny gzyms. Na wysokości parteru symetrycznie ustawione wejścia główne. Są one dwuskrzydłowe z górnymi oświetleniami, zwieńczone łukami odcinkowymi, nad nimi gzymsy. Do wejść prowadzą betonowe schody z betonowymi murkami. Po obu stronach wejść występują po dwa czterodzielne okna zwieńczone łukami z gzymsami. Na wysokości piwnicy widać kamienny cokół, a w nim okna do piwnicy zakończone łukami. Elewacja nie jest etynkowana.

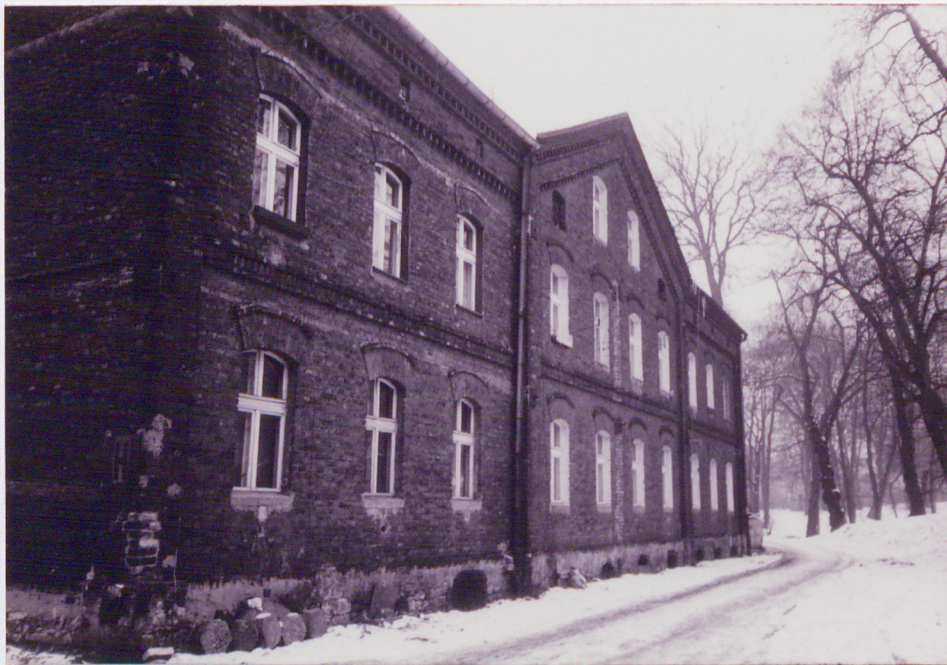
Kamienica nr4a-elewacja zachodnia.

Elewacja zachodnia- 10-Osiowa, symetryczna. Oś środkową stanowi szczyt dachu pokrywającego 4-osiowy przenikający ryzalit się z głównym dwuspadowym dachem budynku. Pod linią krawędzi dachu, na ryzalicie i na pozostałych częściach elewacji, występuje ozdobny gzyms. Na ryzalicie poddasze oświetlają cztery okna. Dwa dwudzielne mniejsze na obrzeżach zakończone łukami dwa większe czterodzielne również zwieńczone półkolistym łukiem. Na dwóch cofniętych i występujących po obu stronach ryzalitu częściach elewacji poddasze oświetlają małe prostokątne okienka. Pod nimi widać ozdobny gzyms. Na wysokości parteru, na ryzalicie cztery, a na dwóch pozostałych częściach widać po trzyokna. Są one czterodzielne i zwieńczone łukiem z ozdobnym gzymsem. Pas pod oknami zdobi gzyms. Na parterze widać takie same i w tym samym ustawieniu okna jak na piętrze. Na poziomie piwnicy występuje cokół, a w nim 10 szerekich okien zwieńczonych łukiem. Elewacja nie

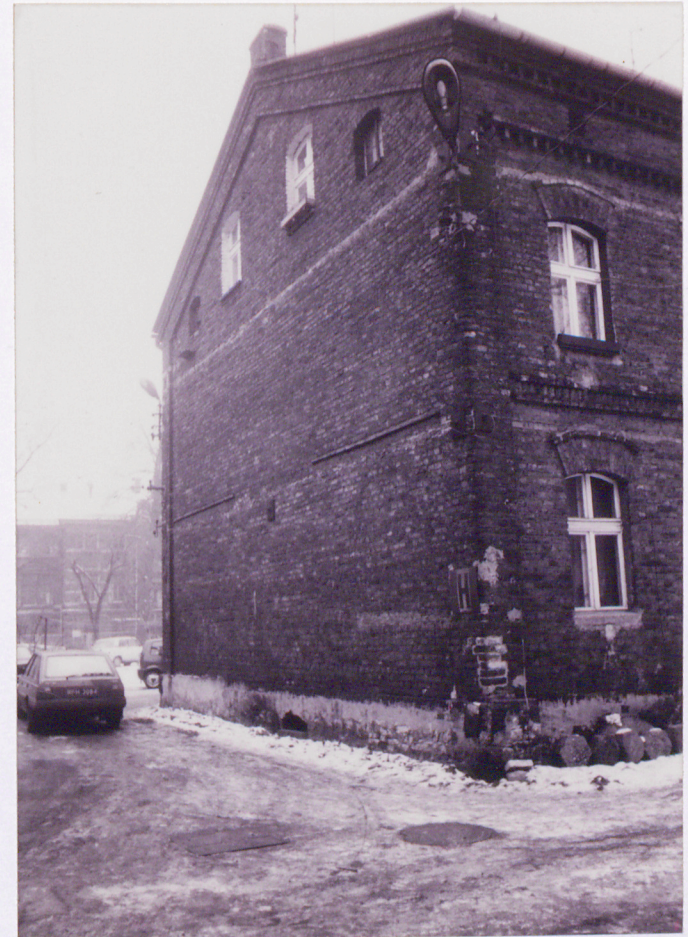
Kamienica nr4a-elewacja północna.

Elewacja północna- elewacja jest dziesięcioosiowa. Osie stanowią szerokie lizeny. Bezpośrednio pod dachem znajduje się ozdobny gzyms. pod nim między osiami pilastrów widać małe prostokątne okienka doświetlające poddasze. Pod okienkami występuje ozdobny gzyms. Na wysokości piętra między pilastrami widać 10 czterodzielnych okien. Okna zwieńczone są odcinkowymi łukami. Na wysokości parteru występują, w tych samych osiach, identyczne jak na piętrze okna. Pod nimi w tej samej osi, na lekko wysuniętym cokole, widać prostokątne małe okna doświetlające piwnicę. Elewacja jest otynkowana.

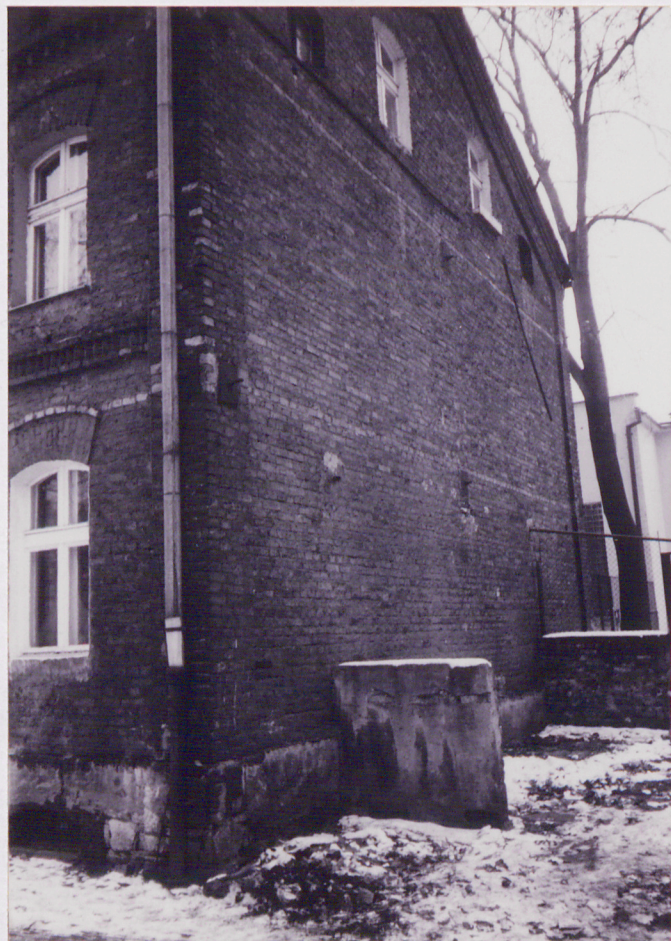
Kamienica nr4a-elewacja południowa.

Elewacja południowa- na elewacji widać zarys dwuspadowego dachu. Tuż pod nim, równoległe do połaci dachowych występuje ozdobny gzyms. Elewacja jest symetryczna. Na wysokości poddasza cztery okna. Na obrzeżach po jednym małym oknie dwudzielnym zakończonym łukiem, a bliżej osi po jej obu stronach po jednym większym oknie zwieńczonym łukiem. Pod oknami ozdobny gzyms. Na obrzeżach budynku widać narożne wąskie pilastry. Okno do piwnicy występuje w kamiennym cokole. Jest ono szerokie i zwieńczone łukiem. Elewacja nie jest etynkowana.

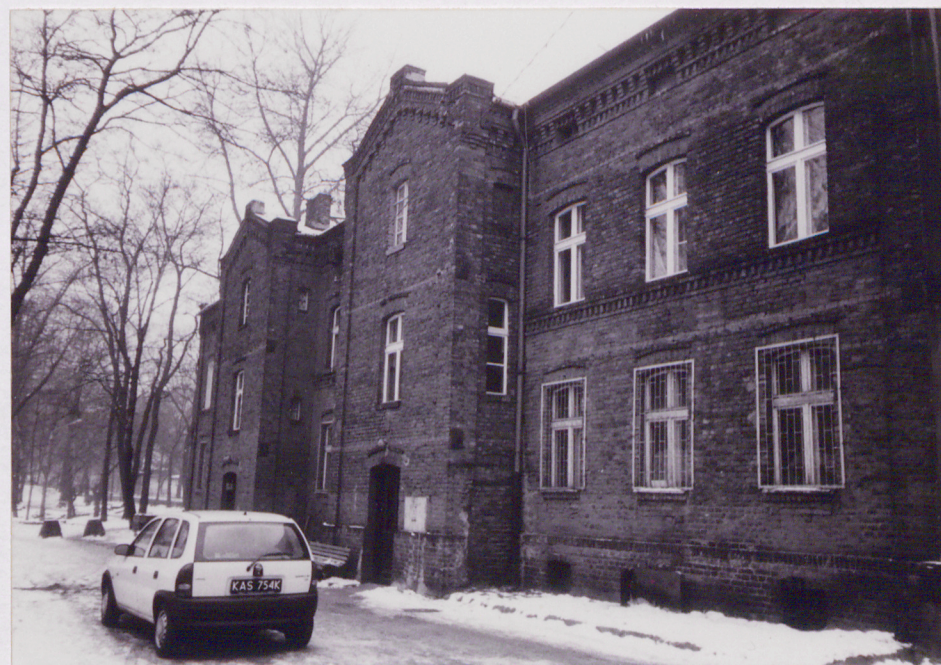
Kamienica nr4I-elewacja południowa.

Elewacja południowa- 10-osiowa, symetryczna. Dominantami są dwa 1-osiowe ryzality zaznaczające dwa wejścia główne do budynku. Ryzality są pokryte dwuspadowymi dachami zwieńczonymi prostokątnymi akcentami. W ryzalitach widać okna doświetlające klatkę schodową, po dwa na każdy ryzalit. Okna najwyżej usytuowane są czterodzielne i prostokątne. Okna niższe są podobne, ale zwieńczone łukiem. W ryzalitach znajdują się również wejścia główne do budynku. Drzwi wejściowe są drewniane dwuskrzydłowe, zwieńczone łukami. Skrzydła boczne budynku są identyczne. Tuż pod dachem znajduje się po jednym małym okienku doświetlającym poddasze. Okienka zwieńczone łukami. Na poziomie piętra widać trzy czterodzielne okna zakończone łukami. Pod oknami występuje gzyms. Na parterze kształt okien i ich ustawienie są identyczne jak na piętrze. Budynek posiada kamienny cokoł, w którym widać po trzy małe, zakończone łukami okienka. Część środkowa budynku, znajdująca się pomiędzy ryzalitami, jest podobna jak skrzydła boczne. Jedyną różnicą jest liczba okien- po dwa na każdej kondygnacji. Elewacja nie jest otynkowana.

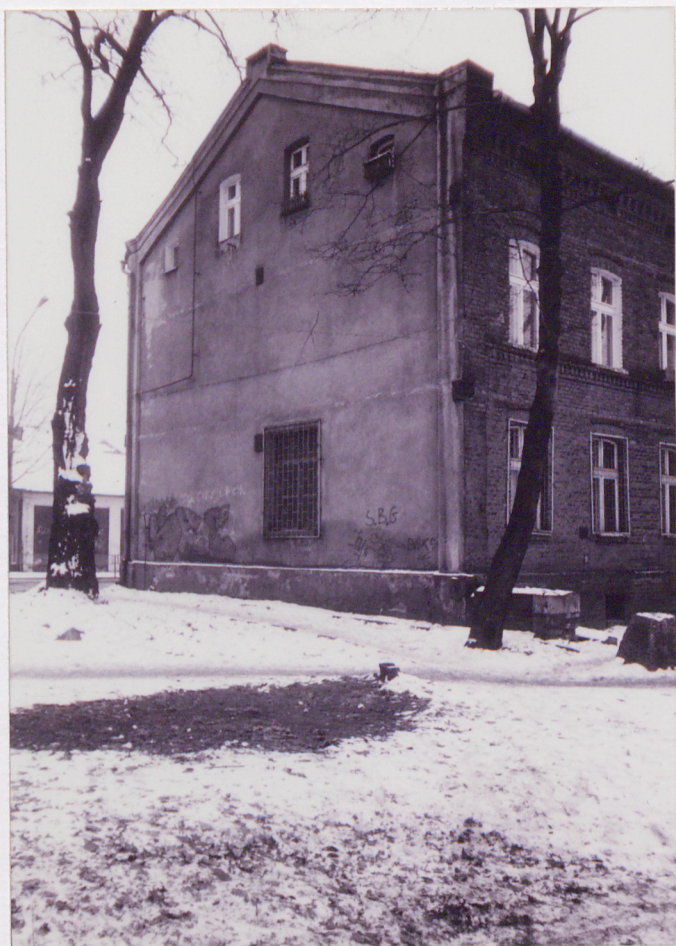
Kamienica nr4I-elewacja zachodnia.

Elewacja zachodnia- elewacja zawiera główną część budynku i wystający ryzalit. Widać zarys dwuspadowego dachu. Bezpośrednio pod dachem znajdują się cztery okna doświetlające poddasze. Dwa zewnętrzne okna są mniejsze jednodzielne i prostokątne. Dwa okna wewnętrzne są większe, czterodzielne i również prostokątne. Na ścianie bocznej ryzalitu widać trzy, małe, prostokątne okienka doświetlające klatkę schodową. Najniższy poziom elewacji stanowi kamienny cokoł. Elewacja jest otynkowana.

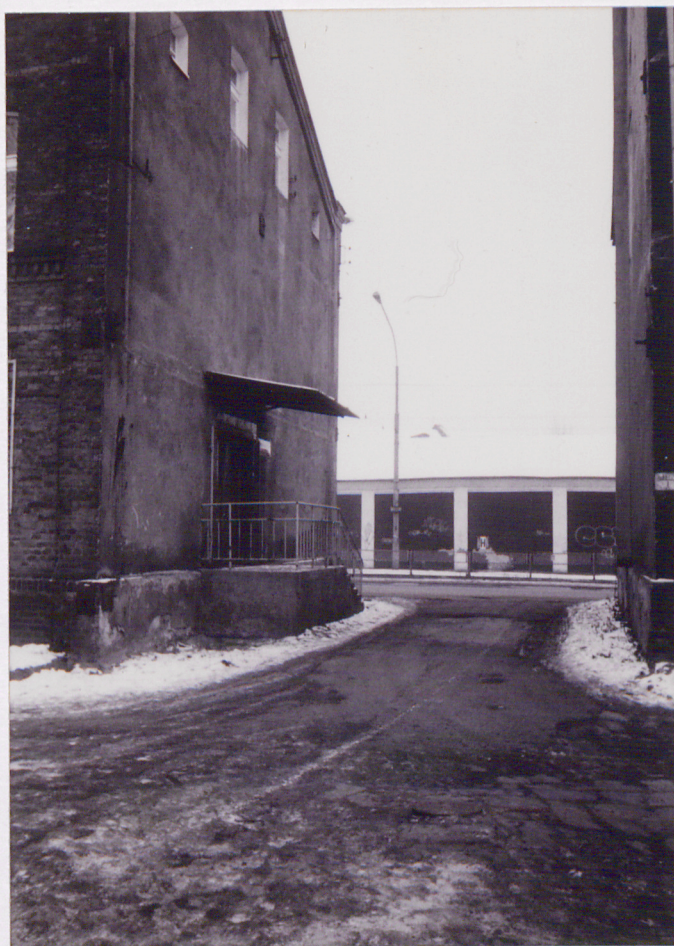
Kamienica nr4I-elewacja wschodnia.

Elewacja wschodnia— w elewacji widać zarys głównego budynku oraz ścianę boczną wystającego ryzalitu. Okna występują tylko na poziomie poddasza dwa mniejsze po zewnętrznych stronach ściany i dwa większe między nimi. Na elewacji widać boczne wejście do budynku. Prowadzą do niego betonowe schody. Na elewacji widać kamienny cokół. Elewacja jest otynkowana.

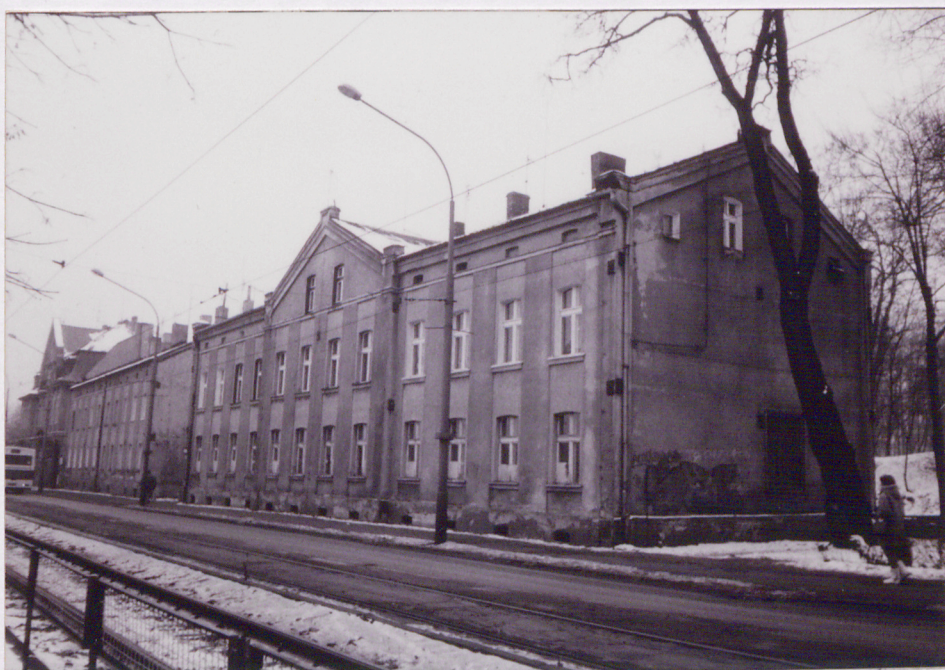
Kamienica nr4I-elewacja północna.

Elewacja północna- symetryczna 12-osiowa. W środkowej części budynku znajduje się lekko wysunięty ryzalit. Bezpośrednio pod dachem widać

okna doświetlające poddasze. Po dwa na każdej z trzech części budynku. Na poziomie piętra widać po cztery okna na każdą część. Okna są czterodzielne zwieńczone łukiem. Na parterze okna się powtarzają. Na kamiennym cokole widać mniejsze okna w tym samym układzie jak na pozostałych kondygnacjach. Elewacja jest otynkowana.
