SOSNOWIECKA PRZEDZALNIA CZESANKOWA „POLITEX” - BUDYNEK KOTLOWNI [4]

ok. 1913 -14 roku

SOSNOWIEC

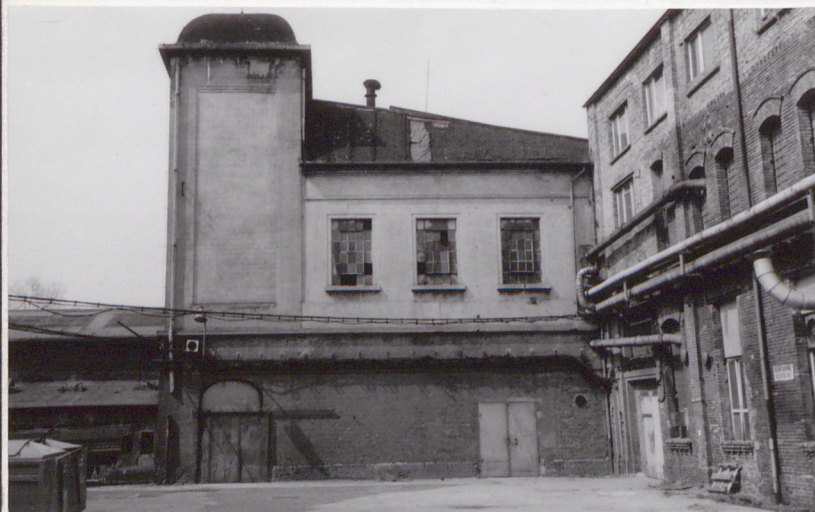
Budynek kotłowni - elewacja wschodnia

Elewacja wschodnia: w partii przyziemia - ceglana, 2-osiowa, w partii II kondygnacji tynkowana, po prawej stronie 3 prostokątne otwory okienne. Pierwsza i druga kondygnacja oddzielona gzymsem o przekroju prostokątnym. Po lewej stronie, nad otworem wejściowym duża płaszczyzna rozczłonowana wnątką płycinową. Zwieńczenie obydwu części (wyższej - południowej i niższej - północnej) gzymsem. Sposób zakomponowania elewacji analogiczny do elewacji zachodniej.

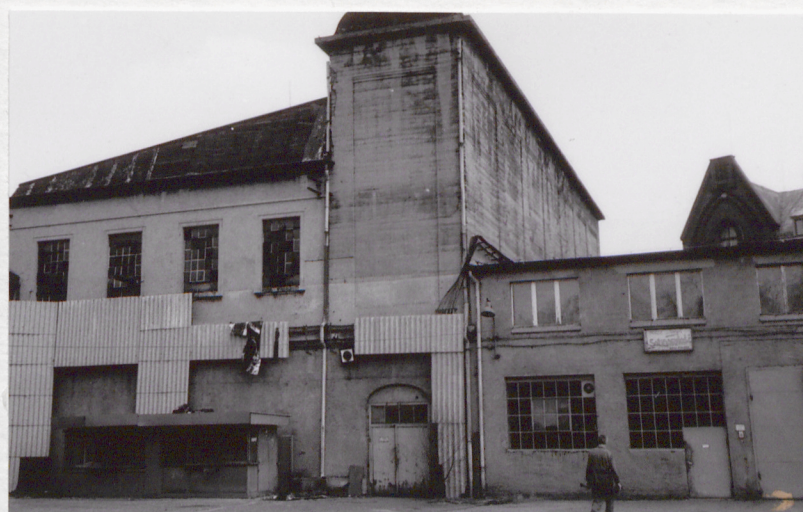
Budynek kotłowni - elewacja zachodnia

Elewacja zachodnia: 5-osiowa, w partii parteru jednoosiowa z wejściem po prawej stronie osadzonym we wnęce zamkniętej łukiem koszowym. Po prawej stronie przylegająca 2-kondygnacyjna elewacja garaży i biur utrzymana w linii zabudowy elewacji kotłowni. W partii 2 kondygnacji, po lewej stronie 4 prostokątne otwory okienne części przylegającej do masywu południowego. Okna z gzymsowymi parapetami w opaskach; powyżej gzyms o przekroju prostokątnym. W partii wypiętrzonego masywu południowego, nad wejściem, płaszczyzna żelbetowej ściany rozczłonowana dużą, prostokątną płyciną. Obydwie części elewacji zwieńczone wysuniętymi gzymsami okapowymi. Nad wejściem głównym oraz pod oknami drugiej kondygnacji, po lewej stronie przebiegający rurociąg instalacji przemysłowych, częściowo przesłonięty obudową z blachy falistej.

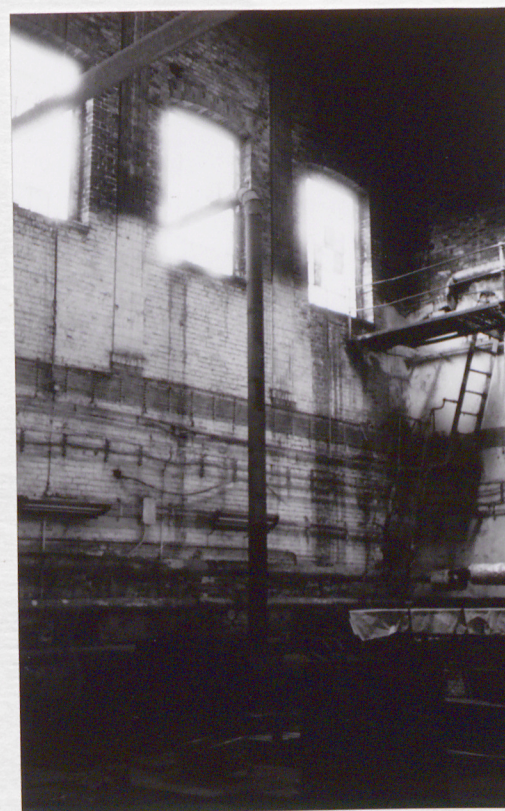
Budynek kotłowni - widok wnętrza

Wnętrze: - jednoprzestrzenne, 7 przeszłowe, 2 nawowe. Ściany ceglane z dekoracyjną okładziną z kafli ceramicznych na 1/2 wysokości, nawiązującą do formy konsoli podtrzymujących belkowanie. Przy ścianie południowej, 6 metalowych silosów, wspartych na konstrukcji podtrzymywanej przez 7 nitowanych słupów o przekroju dwuteowym. Kondygnacja podziemna (piwnic) w formie tunelu na rzucie litery "L" (przy południowej i wschodniej ścianie), pełniący pierwotnie funkcje tzw. "popielnika". Posiada częściowo zachowane torowisko wózków wywożących na poziom kondygnacji parteru popiół, poprzez szyb z windą towarową (obecnie zamurowany otwór wylotu windowego w ścianie zachodniej). We wnętrzu zachowane częściowo oryginalne rurociągi instalacji przemysłowych oraz nośna konstrukcja w postaci nitowanych stóp metalowych i słupów na cokołach.

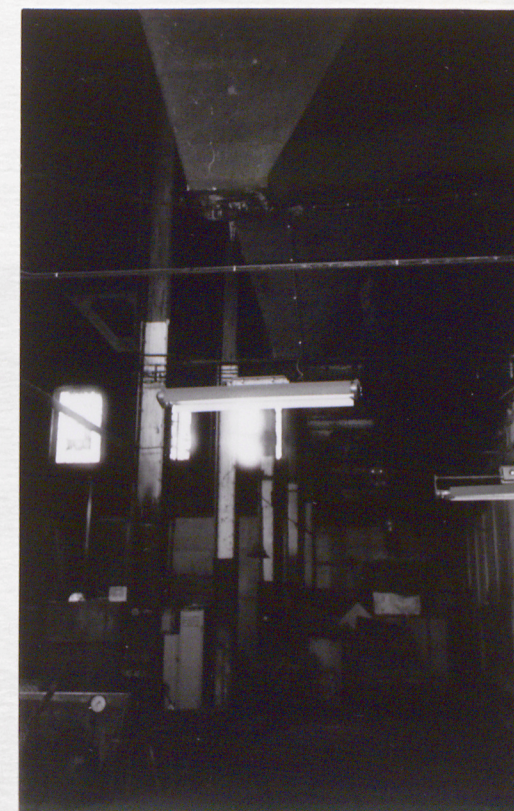
Budynek kotłowni - wnętrze - konstrukcja silosów podtrzymywanych przez nitowane słupy

układ słupów: 7 słupów nitowanych o przekroju dwuteownikowym

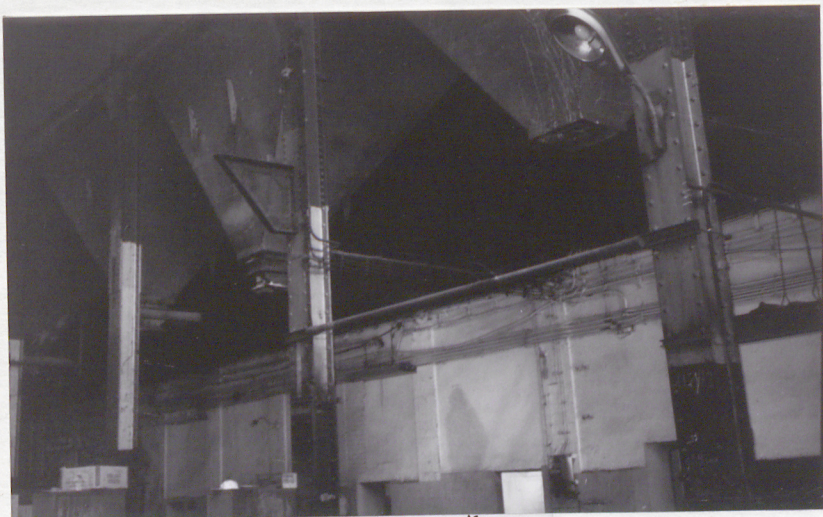
Budynek kotłowni - wewnątrz - metalowe silosy wsparte na konstrukcji podtrzymywanej przez nitowane słupy

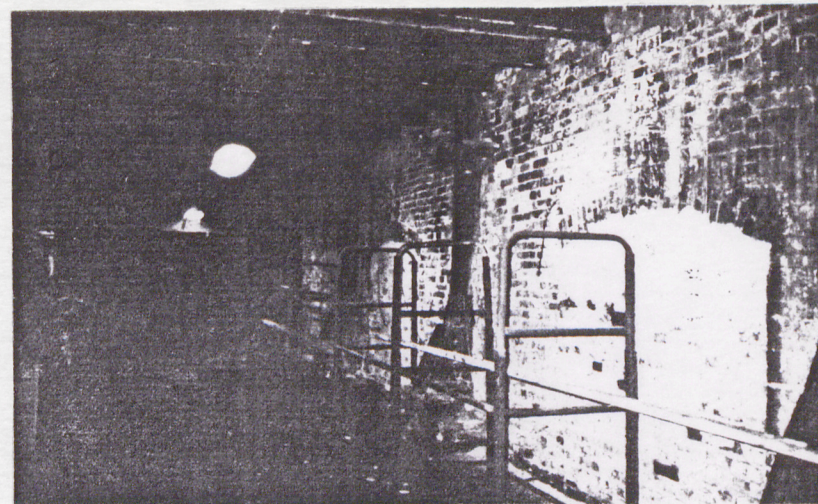
Budynek kotłowni - kondygnacja podziemna pełniąca pierwotnie funkcję tzw. „popielnika”

Rzut: budynek na planie prostokąta z jednoprzestrzennym wnętrzem. Przy ścianie zachodniej, koło głównego wejścia jednobiegowe schody prowadzące z poziomu parteru do piwnic, mieszczących dawne tzw. popielniki.
