KARTA EWIDENCYJNA ZABYTKÓW
ARCHITEKTURY I BUDOWNICTWA

496/2
PAŁACYK w zespole pałacowo-parkowym dawnego Zarządu Dóbr Hrabów Henckel von
Donnersmarck (obecnie Zakład Pulmonologii)

1890 r.

TARNOWSKIE GÓRY

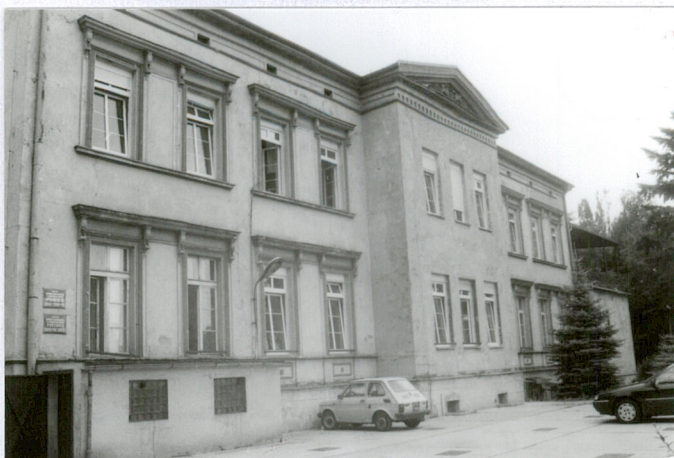
ELEWACJA FRONTOWA

Elewacja frontowa (południowa)

czternastoosiowa, złożona z dwóch części (pierwotnej i wtórnej) o zróżnicowanej wysokości. Część pierwotna dwukondygnacyjna, wzbogacona centralnie usytuowanym ryzalitem oraz półokrągłą klatką schodową od zachodu. Część dobudowana (wschodnia) – parterowa, zwieńczona tarasem. Poszczególne osie elewacji wyznaczone otworami okiennymi. W 1 osi okna doświetlające klatkę schodową ujęte w profilowanych opaskach. W osiach od 2-5 oraz 9-12 prostokątne okna z częściowo wymienioną stolarką (okna z PCV z trwale wbudowaną skrzynką zewnętrznej żaluzji metalowej). Otwory ujęte w profilowanych opaskach. Każda para okien spięta gzymsem nadokiennym wspartym na konsolkach oraz dodatkowo na poziomie I piętra gzymsem podokiennym. Okna parteru zaakcentowane w partiach podokiennych dekoracjami w formie kasetonów. Osie od 6-8 wyznaczają okna ryzalitu - analogiczne w konstrukcji, pozbawione jednak jakiegokolwiek oprawy. Ryzalit wieńczy tympanon wypełniony bogatym ornamentem roślinnym. Wschodni człon elewacji dwuosiowy, z analogicznymi oknami pozbawionymi wystroju. Nad parterem taras otoczony prostą metalową balustradą, zaduszony jednospadowym dachem wspartym na stalowej konstrukcji. Poziome podziały elewacji wyznaczają: boniowany cokół w przyziemiu zwieńczony profilowanym gzymsem, wąski gzymś u podstawy okien parteru (z wyjątkiem ryzalitu i części wschodniej) oraz rozbudowany gzymś wieńczący, poniżej którego widoczne niewielkie otwory wentylacyjne poddasza. Większości osi przyporządkowane dodatkowo niewielkie okienka piwniczne w cokole. W osi 2 i 3 do elewacji przylega wtórna przybudówka z wejściem do kotłowni.

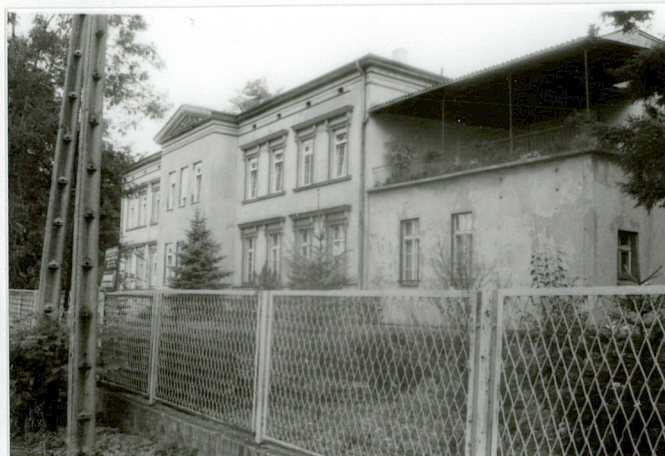
WIDOK ELEWACJI FRONTOWEJ

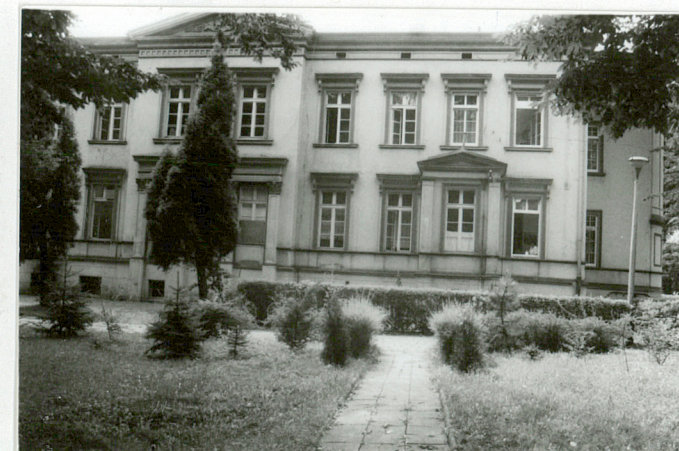
ELEWACJA PÓŁNOCNA

Piętnastoosiowa, niesymetryczna złożona z dwóch części: pierwotnej i wtórnej. Część pierwotna 12-osiowa, dwukondygnacyjna z centralnym ryzalitem oraz półokrągłą klatką schodową od zachodu. Część wtórna (wschodnia) rozcłonowana, zróżnicowana wysokościowo. W 1 osi, na poziomie cokołu, zejście do pomieszczeń piwnicznych z metalowymi drzwiami wejściowymi do których prowadzą betonowe schody. Otwór ujęty w połowie wysokości prostą tynkowaną opaską. W 2 i 3 osi okna parterowej dwuczłonowej przybudówki przekrytej trójspadowymi dachami. W tle widoczna wyższa bryła przybudówki mieszczącej boczną klatkę schodową oraz niższej parterowej z tarasem na piętrze. Osie od 4 –7 oraz 11-14 wyznaczają prostokątne okna pierwotnej części obiektu - dwudzielne, czteropodziałowe, zamknięte w profilowanych opaskach, zwieńczone gzymsami nadokiennymi wspartymi na konsolach. W osi 13 na poziomie parteru wykusz przekryty dwuspadowym dachem. Naroża wykusza dekorowane pilastrami pseudodoryckimi. Osie od 8 -10 wyznaczają otwory okienne ryzalitu ujęte w profilowanych opaskach, na piętrze spięte profilowanym gzymsem nadokiennym wspartym na konsolach. Dolne okna pozbawione opasek. W polach pomiędzy otworami parteru pilastry pseudokorynckie o wysokich bazach, wspierające wydatny gzyms nadokienny. Trzony pilastrów zdobione płycinami. Ryzalit zwieńczony tympanonem analogicznym jak w elewacji południowej. Skrajną prawą część elewacji tworzy bryła półokrągłej klatki schodowej z wąskimi oknami zamkniętymi w opaskach. Dodatkowe poziome podziały elewacji wyznaczają: boniowany cokół zwieńczony profilowanym gzymsem, z okienkami piwnicznymi w każdej osi, wąski gzyms u podstawy okien parteru oraz rozbudowany gzyms wieńczący z otworami wentylacyjnymi poddasza.

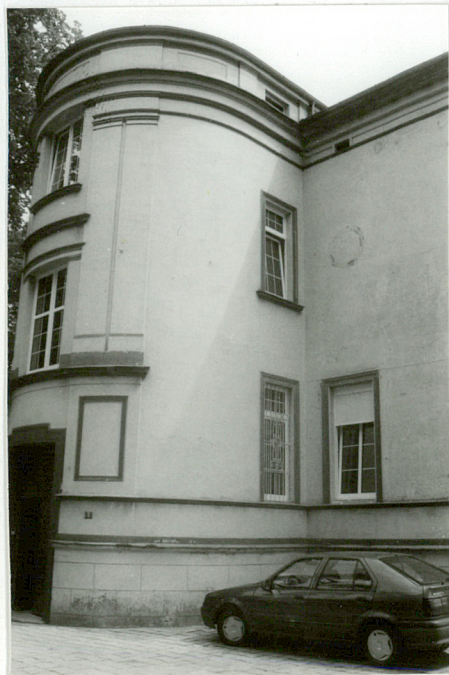
ELEWACJA ZACHODNIA
(główna klatka schodowa)

Czteroosiowa, z centralną dominującą półokrągłą formą mieszczącą główną klatkę schodową. W osi 1 i 2 zdwojone wąskie prostokątne okienka ujęte w proste opaski. Oś 3 wyznaczają okna klatki schodowej z wtórnie wymienioną stolarką (PCV) oraz główne drzwi wejściowe w parterze. Okna spięte zdwojonymi pilastrami wspartymi na niewielkim gzymsie. U podstawy pilastrów dekoracje w formie płycin. W pasie pomiędzy oknami dodatkowy prosty gzyms odcinkowy. Elewacja rozcłonowana w poziomie boniowanym cokolem zwieńczonym profilowanym gzymsem, wąskim gzymsem opasującym budynek na poziomie dolnej krawędzi okien parteru oraz gzymsem wieńczącym, znacznie rozbudowanym w centralnej części elewacji (podwójny, rozdzielony pasem dekorowanym szeregiem płycin, w rytmie nawiązującym do dekoracji dolnych partii elewacji).

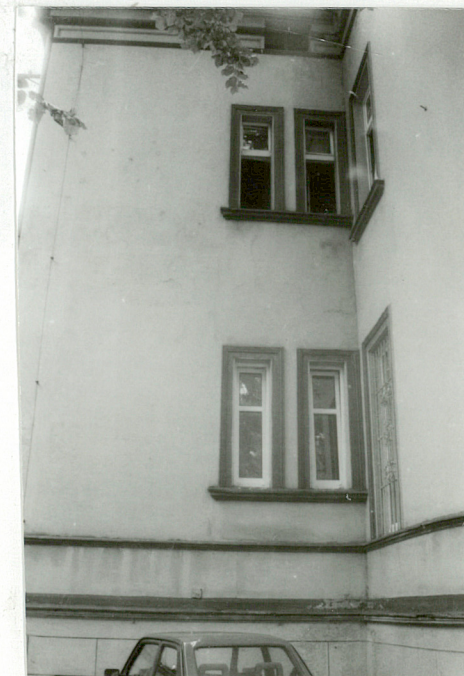
OKNA W GŁÓWNEJ KLATCE SCHODOWEJ

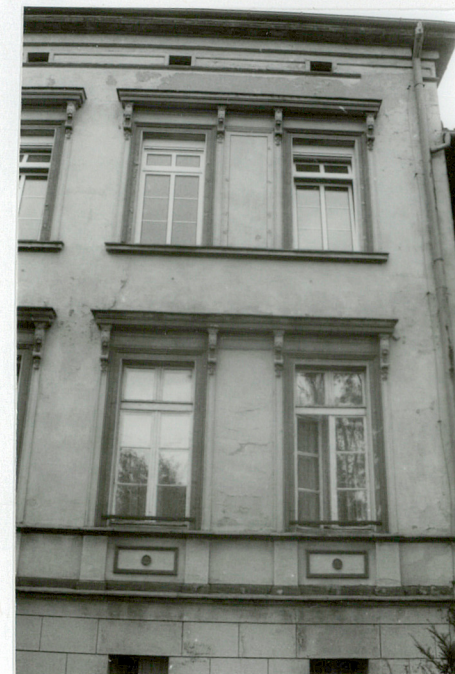
OKNA NA ELEWACJI POŁUDNIOWEJ

- okna z PCV (*elewacja frontowa*) – jednoramowe, szklone szybami zespolonymi; prostokątne, jednodelne dwupoziomowe, ze ślimieniem, z pozornym (naklejonym) słupkiem oraz poziomymi naklejonymi szczelinami w dolnej części. W nadślimieniu trwale wbudowana skrzynka zewnętrznej żaluzji metalowej.
- okna z PCV (*elewacja zachodnia – klatka schodowa*) - prostokątne, dwudzielne z drobną szczeliną krzyżową, z pozornym ,naklejonym ślimieniem (w oknie pomiędzy parterem i piętrem)
- okna z PCV (*elewacja południowa i północna – klatka schodowa*) - prostokątne, jednodelne, dwupoziomowe z drobną szczeliną krzyżową
- okna pierwotne na elewacji frontowej, tylnej, wschodniej – prostokątne, drewniane, konstrukcji skrzynkowej, czteropodziałowe (dwupoziomowe, dwudzielne), z poziomą szczeliną w dolnej partii.

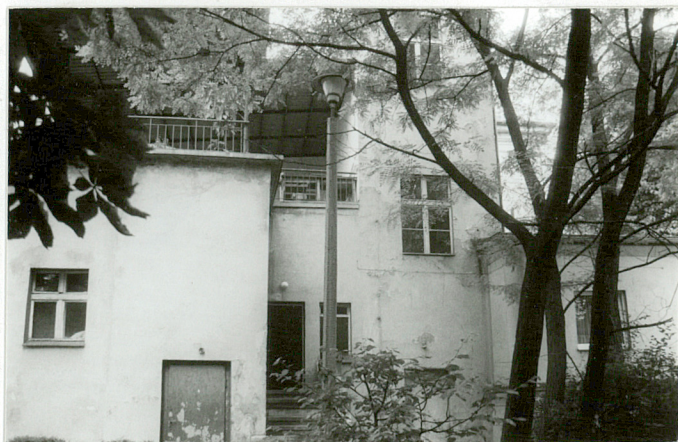
ELEWACJA WSCHODNIA

Sześćoosiowa, niesymetryczna, rozcłonowana, zróżnicowana wysokościowo. Lewą część elewacji stanowi parterowy wysunięty człon z tarasem na piętrze. W 1 osi prostokątny otwór okienny, w 2 – metalowe drzwi wejściowe. Obydwa otwory pozbawione oprawy. Część środkowa, mieszcząca klatkę schodową - wyższa, kryta płaskim dachem. W 3 osi prostokątny otwór drzwiowy. Do wejścia prowadzą murowane schody obudowane z prawej strony schodkowym murkiem. Czwartą oś wyznaczają: kwadratowe okno na poziomie I pięta oraz niewielkie prostokątne okienko w parterze. W 5 osi otwory okienne i drzwiowe klatki schodowej. W prawej części elewacji wysunięta parterowa dwuczłonowa przybudówka o zróżnicowanej wysokościowo bryle, przekryta trójspadowymi dachami. W 6 osi kwadratowe okno z wtórnie wymienioną stolarką (PCV). W partii przyziemia boniowany cokół zwieńczony profilowanym gzymsem, kontynuowany na elewacji północnej. W tle widoczna zasadnicza bryła budynku.

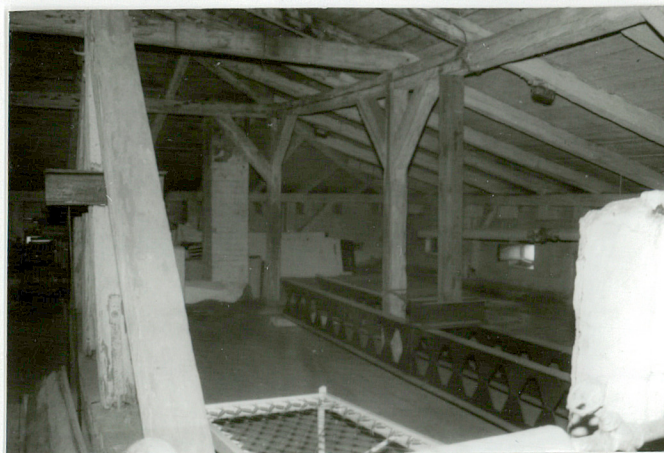
WIEŻBA DACHOWA

Więźba dachowa - drewniana, konstrukcji płatwiowo-słupowej.

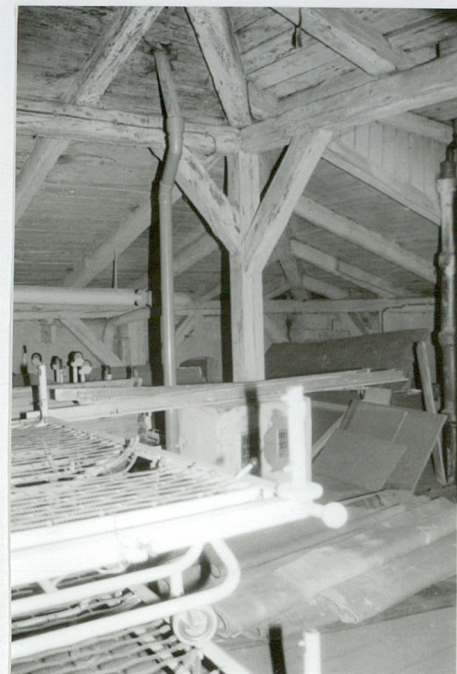
WIĘŻBA DACHOWA

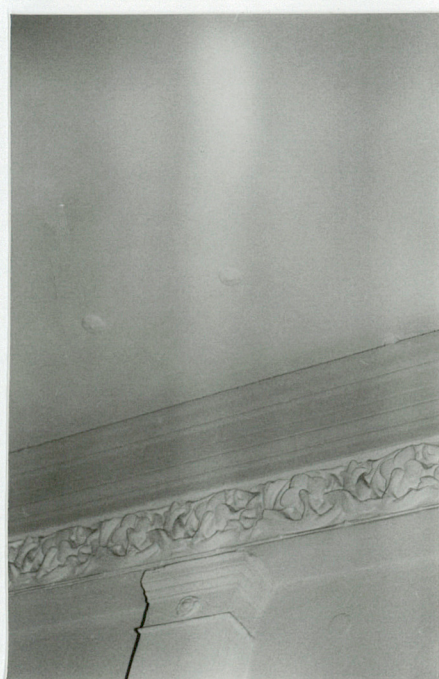
SZTUKATERIE (KORYTARZ)

We wnętrzach zachowały się nieliczne elementy wystroju architektonicznego, w tym: sztukaterie w pomieszczeniach na parterze (w pracowni RTG – strop kasetonowy, w hollu – fasety zdobione stiukowymi ornamentami i profilowaniem; dłuższe ściany dodatkowo zdobione pilastrami) oraz posadzka w głównej klatce schodowej wyłożona wielokątnymi płytkami ceramicznymi, w kolorze szarym.

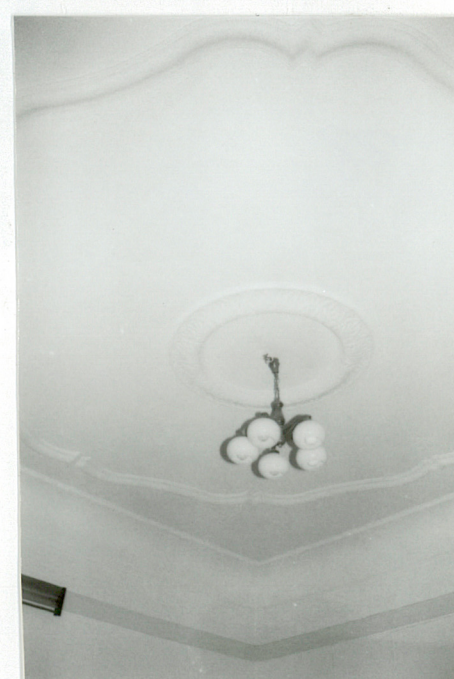
FRAGMENT SZTUKATERII (POCZEKALNIA)

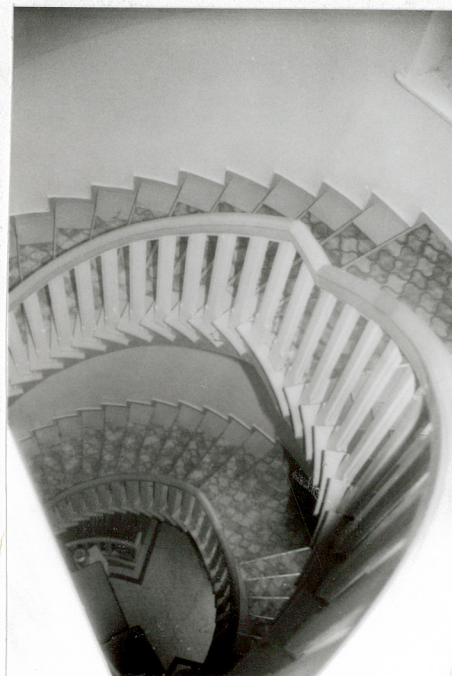
GLÓWNA KLATKA SCHODOWA

Schody- główna klatka schodowa - schody półkręcone z próżnią, konstrukcji żelbetowej. Stopnice biegów prowadzących do piwnic oraz na poziom parteru wykonane z lastriko, powyżej – drewniane. Balustrada drewniana szczelinowa pionowa, zwieńczona drewnianą poręczą. Boczna klatka schodowa (część wschodnia) dwubiegowa, konstrukcji żelbetowej, z prostą metalową balustradą. Schody zewnętrzne prowadzące do bocznej klatki schodowej (wsch.) oraz do pomieszczeń piwnicznych (płn.) - jednobiegowe, żelbetowe.

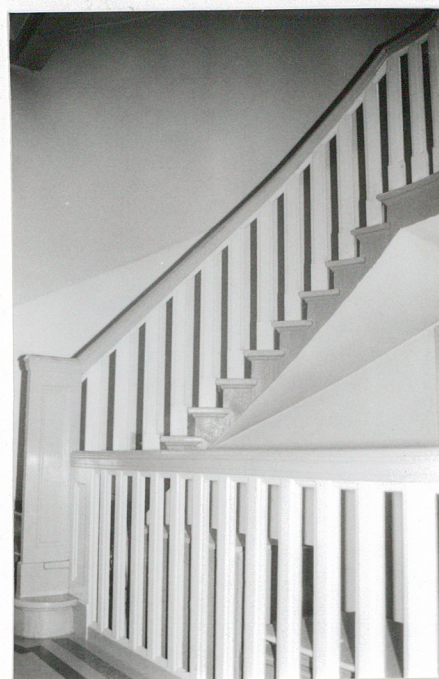
BALUSTRADA SCHODÓW
