1. Obiekt **452/13**
SOSNOWIECKA PRZĘDZALNIA CZESANKOWA „POLITEX” - BUDYNEK BIUROWY ZE STOŁÓWKĄ [14]

3. Miejscowość
SOSNOWIEC

ul. Żeromskiego 1

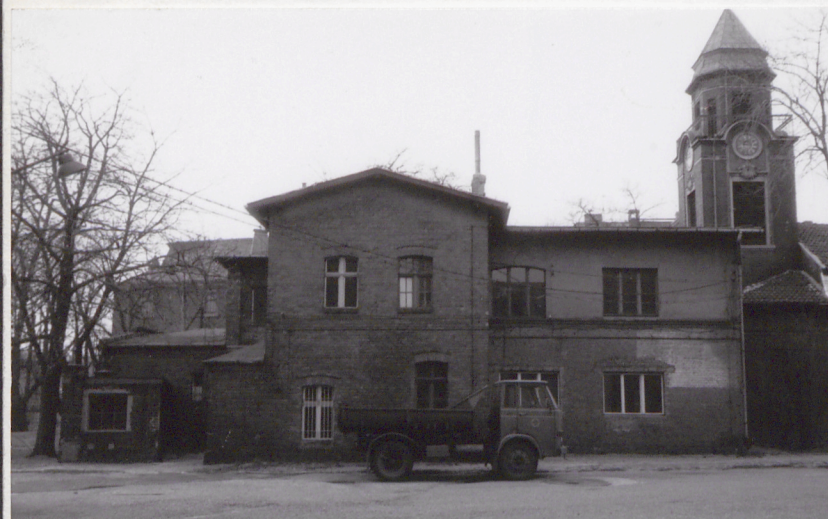
Budynek biurowy ze stołówką - elewacja
północna

Elewacja północna: ceglana, częściowo tynkowana, rozczłonowana, wielopłaszczyznowa, w układzie szczytowym (w partii centralnej) i kalenicowym, z częścią muru i przybudówkami po lewej stronie wyodrębniającymi podwórze. Zasadnicza partia elewacji 2-kondygnacyjna, po stronie lewej 2 osiowa część szczytowa, z otworami okiennymi łukiem odcinkowym. - c.d. na wkleśce.

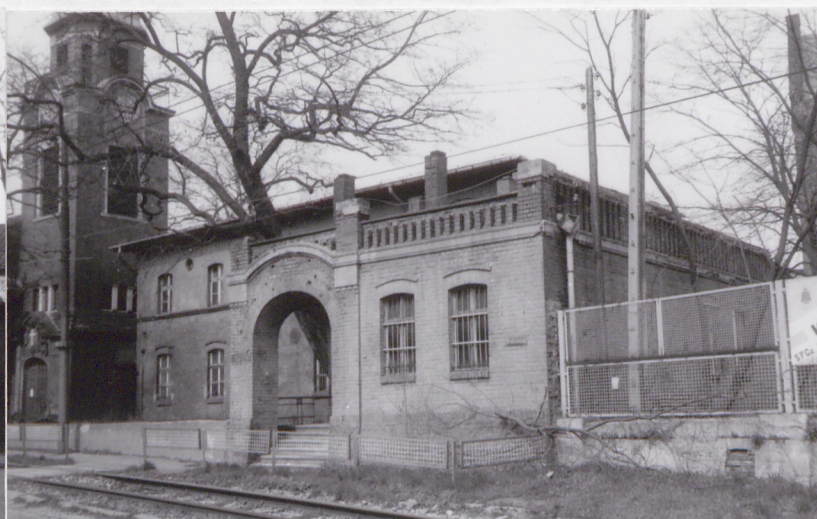
Budynek biurowy ze stołówką - elewacja
południowa

Elewacja południowa: fasadowa, 6 osiowa, 2 kondygnacyjna z jednokondygnacyjną 3-osiową wysuniętą partią wschodnią (po prawej stronie), mieszczącą przedsionek wejścia głównego. W I kondygnacji ceglana z otworami okiennymi zamkniętymi łukiem odcinkowym z gzymsami parapetowymi, ceglanymi gzymsowaniami nad zamknięciem luków. I kondygnacja oddzielona od drugiej dwuosobowym gzymsiem ceglanym przebiegającym na wysokości podparapetowej partii okien II kondygnacji. II kondygnacja tynkowana, zwieńczona wydatnym okapem połączy dwuspadowego dachu. Część mieszcząca wejście główne znacznie wysunięta przed lico fasady, w pierwszej osi arkadowe wejście otwartego przedsionka do którego prowadzą 4 stopnie jednobiegowych schodów. W 2 i 3 osi okna zamknięte łukiem odcinkowym z ceglanymi parapetami i gzymsowaniami ponad łukowymi zamknięciami. Powyżej gzyms nad arkadą otworu wejściowego w kształcie łuku odcinkowego, profilowany, tynkowany. W partii wieńczącej arkada flankowana dwoma prostokątnymi, ceglanymi występami, analogicznie jak po prawej stronie. W części wejściowej, ponad gzymsiem pomiędzy prostokątnymi elementami ceglana attyka w formie balustrady.

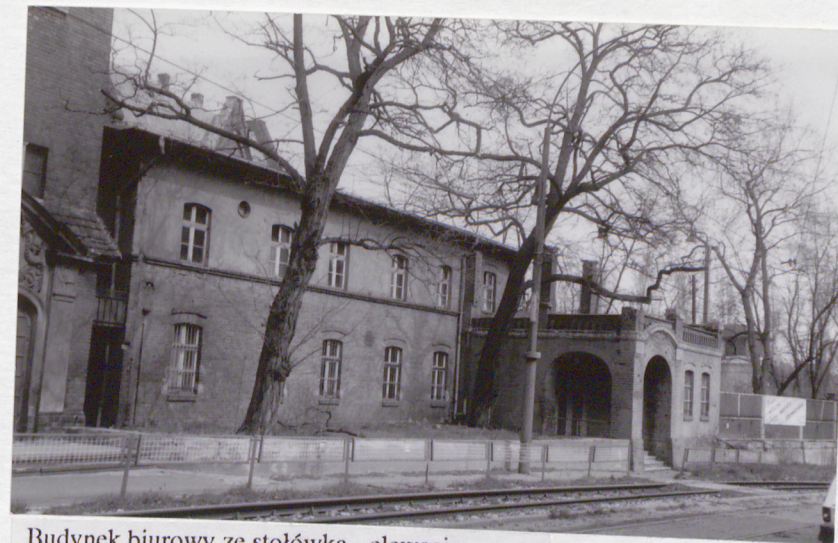
Budynek biurowy ze stołówką - elewacja
południowa (od ul. Żeromskiego)

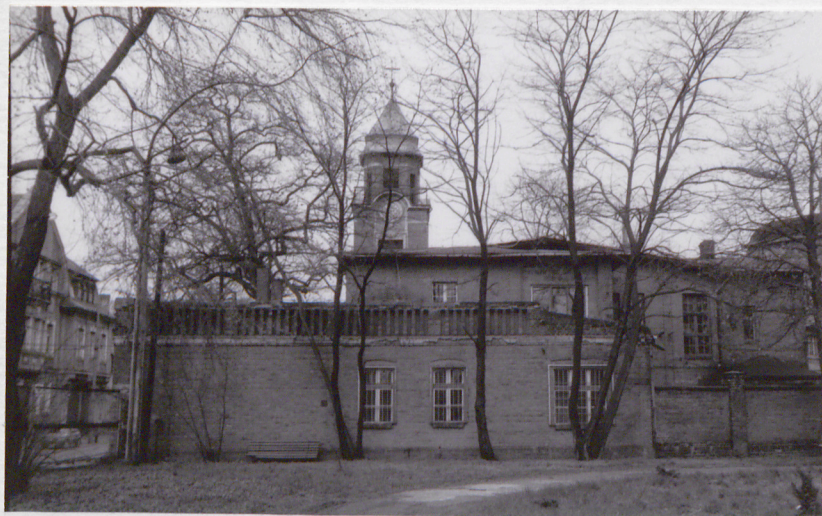
Elewacja wschodnia: rozczłonowana, w kilku płaszczyznach lica ścian. Najbardziej wysunięta do przodu część po lewej stronie (mieszcząca wejście główne od strony ul. Żeromskiego), ceglana jednokondygnacyjna, 3-osiowa, z 3 prostokątnymi otworami okiennymi zwieńczona attyką w formie balustrady (analogicznie jak w elewacji południowej). Po prawej stronie w linii elewacji mur ceglany sięgający do 1/2 wysokości ze słupkami o przekroju kwadratowym. Mur wydziela podwórze gospodarcze budynku z wejściem od strony północnej i komórkami w północno-wschodnim narożniku. Elewacja wschodnia - podwórzowa dwu- i jedno-kondygnacyjna, o nieregularnym układzie otworów okiennych, ceglana, z wejściem do budynku w ostatniej osi, dużym, prostokątnym oknem klatki schodowej ze stolarką o podziałach szczeblinowych.

Budynek biurowy ze stołówką - elewacja
wschodnia

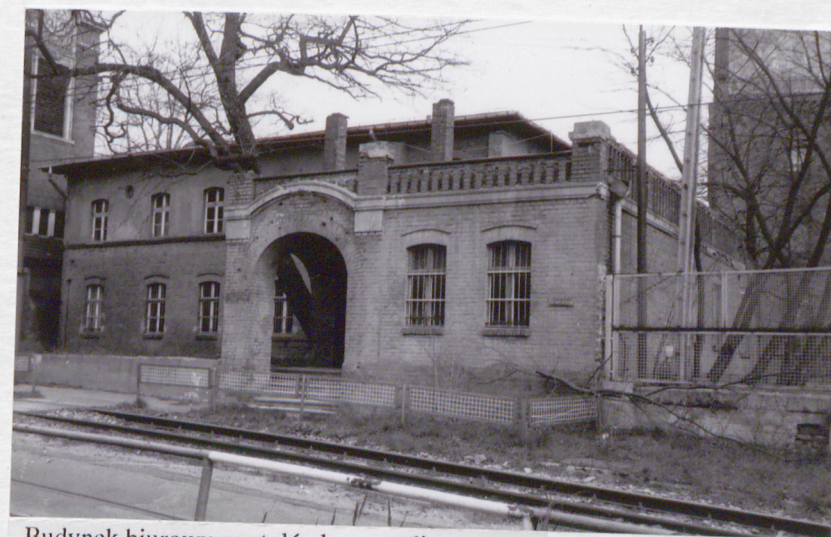
Budynek biurowy ze stołówką - ryzalitowo
wysunięta część wschodnia - elewacja
południowa

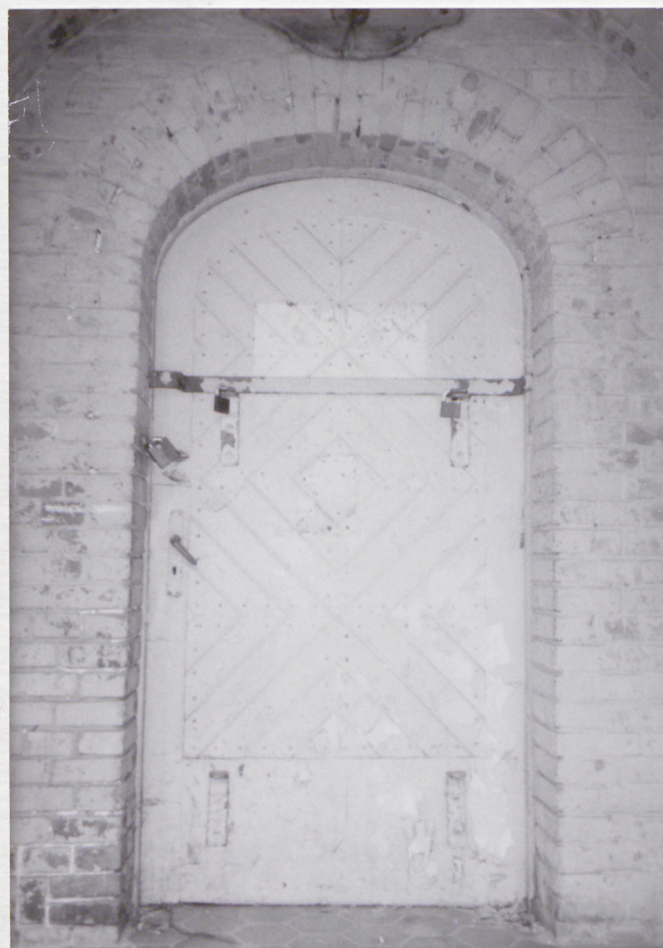
drzwi: w konstrukcji drewnianej, ramowo-płycinowe, jednoskrzydłowe, przeszklone w górnej części (wewnętrzne); drzwi drewniane ramowo-płycinowe z metalowym opierzeniem, zamknięte łukiem pełnym, jednoskrzydłowe (zewewnętrzne); drzwi drewniane dwuskrzydłowe, z prostokątnym przeszklonym nadświetlem, ramowo-płycinowe, przeszklone w górnej partii skrzydeł, z opierzeniem dekoracją pseudopłycinową w dolnej partii ram i kostkową w nadprożu;

Elewacja południowa - otwór drzwiowy

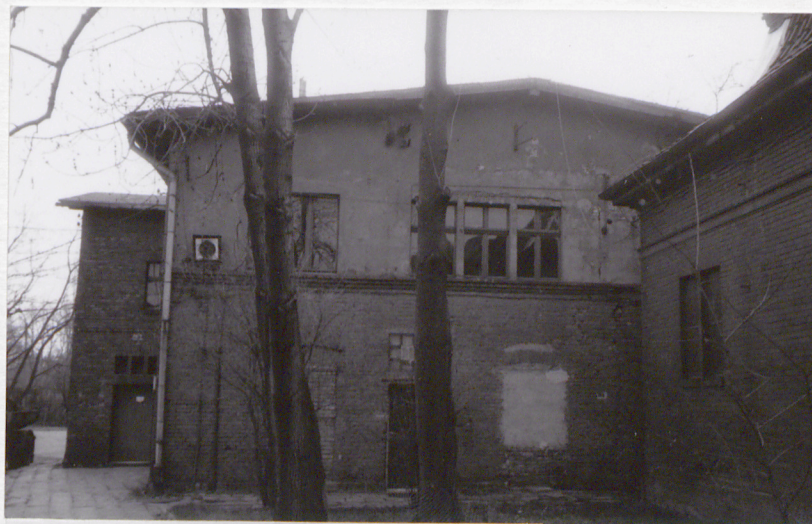
Budynek biurowy ze stołówką - widok od strony zachodniej

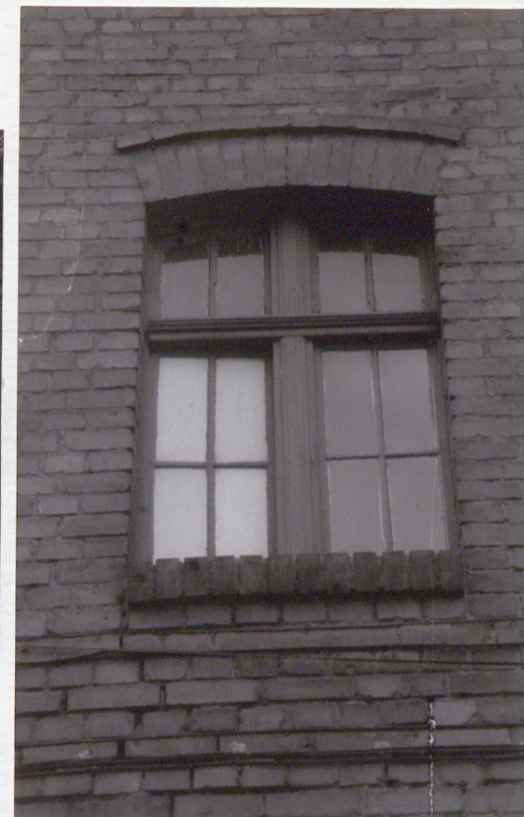
okna: w konstrukcji drewnianej, 6- dzielne z nadświetlem zamkniętym łukiem odcinkowym - elewacja południowa; prostokątne otwory okienne z typową 3-dzielną stolarką, okna zamknięte łukiem odcinkowym 4-kwaterowe - elewacja północna; okna w układzie triforijnym prostokątne, 4-kwaterowe - I piętro elewacja zachodnia.

Elewacja północna - otwór okienny

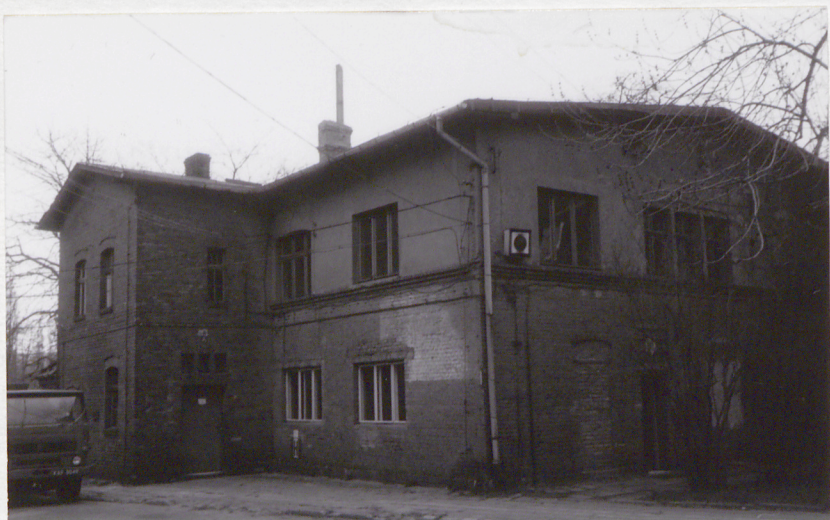
Elewacja zachodnia: szczytowa, rozczłonowana, ceglana, w partii I piętra tynkowana, 3-osiowa z zamurowanymi otworami okiennymi i prostokątnym otworem wejściowym pośrodku. I i II kondygnację oddziela uskokowy, ceglany gzyms przebiegający w partii podparapetowej okien I piętra. W II kondygnacji prostokątne otwory okienne, w 2 osi duże okno w układzie trójorijnym. Budynek połączony z kościołem krótkim odcinkiem ceglanych murów, sięgającego do wysokości gzymsu międzykondygnacyjnego.

Budynek biurowy ze stołówką - elewacja zachodnia

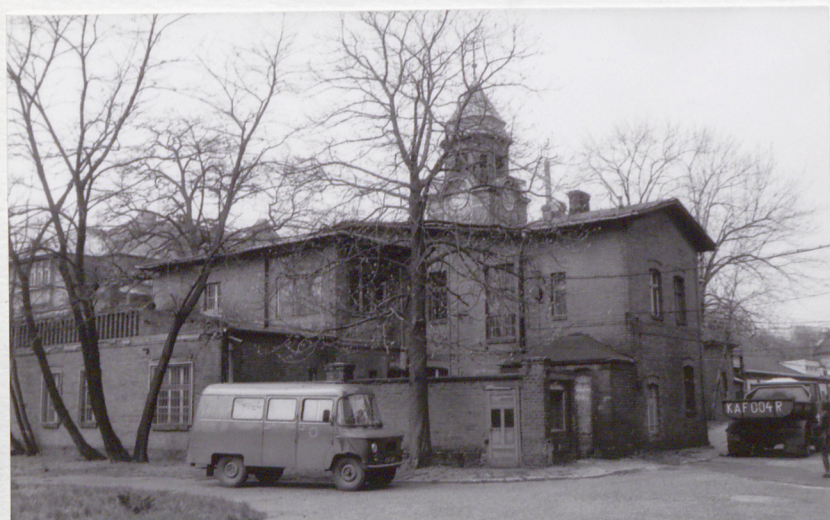
Budynek biurowy ze stołówką - widok od strony wschodniej

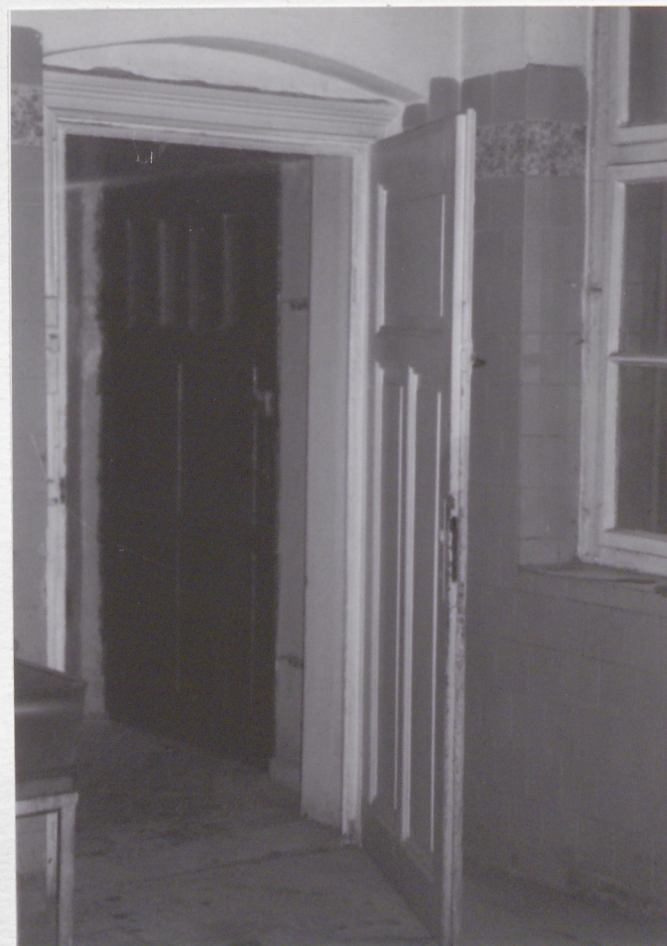
18. Prace budowlane i konserwatorskie, ich przebieg i dokumentacja		19. Stan zachowania	
<p>Analiza architektury zewnętrznej zachodniej części budynku, w partii I kondygnacji wskazuje na wyraźnie późniejszą dobudowę tej części budynku.</p> <p>W związku ze zmianą funkcji przeprowadzono w części budynku prace remontowe przez nowego użytkownika (pomieszczenia wykorzystywane do produkcji spożywczej)</p>		<p>Ogólny stan zachowania średni.</p> <p>kondygnacja piwnic - mocne zawilgocenie</p> <p>kondygnacje mieszkalne - zagrzybienie, zły stan techniczny w północnej partii budynku.</p>

Wnętrze: o nieregularnym układzie przestrzennym, podzielone licznymi ścianami działowymi z dużym pomieszczeniem d. jadalni - stołówki od strony południowej, wykorzystywanej obecnie jako zakład rzemieślniczy. Budynek podpiwniczony. Kondygnacja piwnic przeklepana kapą pruską. W północnej części obiektu jednobiegowa klatka schodowa. Wnętrza pozbawione wyposażenia o wartościach zabytkowych.

Budynek biurowy ze stołówką - wnętrze

20. Najpilniejsze postulaty konserwatorskie	
		<p>Postuluje się wykonanie prac zmierzających do przywrócenia właściwego stanu technicznego wewnątrz budynku - odwilgocenie i odgrzybienie.</p> <p>Zaleca się przeprowadzenie generalnego remontu budynku.</p>
