1. Obiekt

L. magazynu Huty "Kremens"

Budynek mieszkalny tzw. "wielki dom"

USTRON

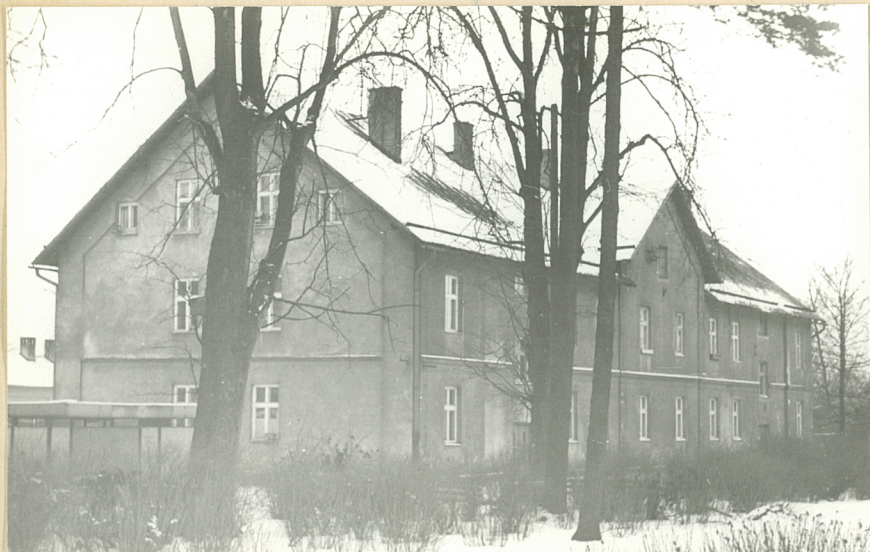
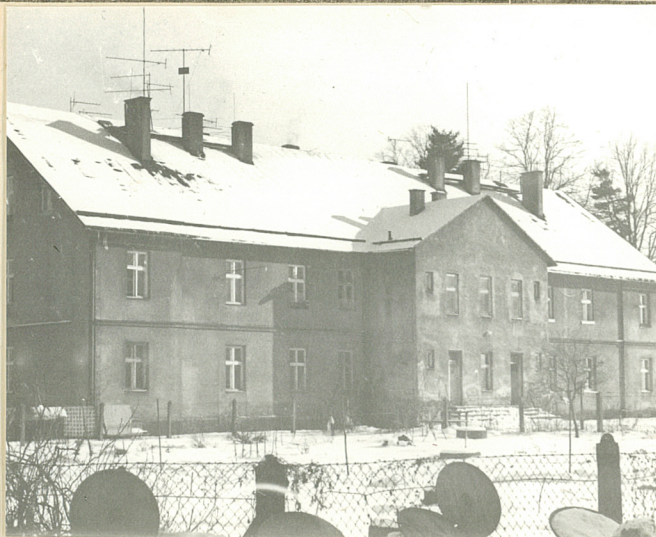
11. Zdjęcia, plan sytuacyjny, ruty

Jest to budynek murowany częściowo z kamienia /parter/ i cegły, potynkowany, podpiwniczony, o rzucie wydłużonego prostokąta z występem od strony zachodniej.

E l e w a c j e - kondygnacje obiektu rozdzielone są gzymsem wzdłuż całej elewacji. Na krawędziach budynku i wokół szczytu - lizeny. Na środku fasady i tylnej elewacji szczyty. Od fasady szczyt oddzielony jest lizenami na całej wysokości budynku, a po przeciwnej stronie szczyt obejmuje cały występ. W obiekcie przeważają okna dwuskrzydłowe, czterokwaterowe, w szczytach dwuskrzydłowe dwukwaterowe, a od strony wschodniej jednoskrzydłowe, jednoskrzydłowe dwukwaterowe i lufciki.

D a c h - dwuspadowy, pokryty blachą.
