KARTA EWIDENCYJNA ZABYTEKÓW
ARCHITEKTURY I BUDOWNICTWA

ŚLĄSKIE 5427

PAŁACYK

SOSNOWIEC-
ZAGÓRZE

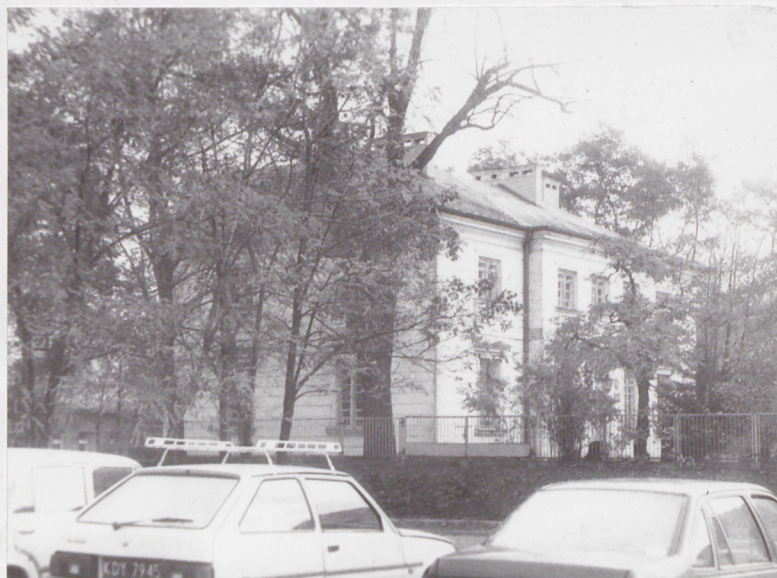
Ściany nośne budynku wykonane są z cegły pełnej na zaprawie cementowo-wapiennej. Wapienne tynki wewnętrzne malowane farbą emulsyjną. Stolarka okienna malowana farbą olejną. Fasety na sufitach ciągnięte w gipsie. Stropy wykonane z płyt na dźwigarach stalowych. Więźba dachowa płaskiowo-kleszczowa na podwalinach i murłatach drewnianych. Dach pokryty blachą miedzianą.

Kształt rzutu budynku jest prostokątny z lekkimi ryzalitami zaznaczającymi północne i południowe wejścia do pałacyku. Przy wschodniej ścianie znajduje się zejście do piwnicy.

Budynek składa się z piwnicy, parteru i pierwszego piętra. Dach jest czterospadowy, poddasze nieużytkowe.

Elewacja północna, frontowa jest symetryczna. Wejście zaakcentowane czterema kolumnami, po dwie z każdej strony i zaokrąglonymi schodami. Nad wejściem znajduje się balkon. Ściana frontowa posiada dwa okna na parterze i pięć (w tym trzy na ryzalicie) ozdobione kamiennymi tralkami podokiennymi. Elewacja zachodnia posiada dwa okna na parterze i dwa ozdobione tralkami podokiennymi, na piętrze. Symetryczna elewacja południowa z ryzalitem, w którym znajduje się wejście. Na parterze cztery okna po dwa po obu stronach wejścia, na piętrze pięć z tralkami, w tym trzy na wysuniętej części. Elewacja wschodnia posiada wejście boczne, jedno okno na parterze i dwa z tralkami na piętrze. Przy ścianie wschodniej znajduje się zejście do piwnicy.
