1. Obiekt

BUDYNEK GORZELNI obecnie BUD. MIESZKALNY NR 14
BUDYNEK PRAJNI obecnie BUD. MIESZKALNY NR 16

ŚWIERKLANIEC

B u d y n e k d a w n e j g o r z e l n i (obecnie bud.mieszkalny-Parkowa 14)

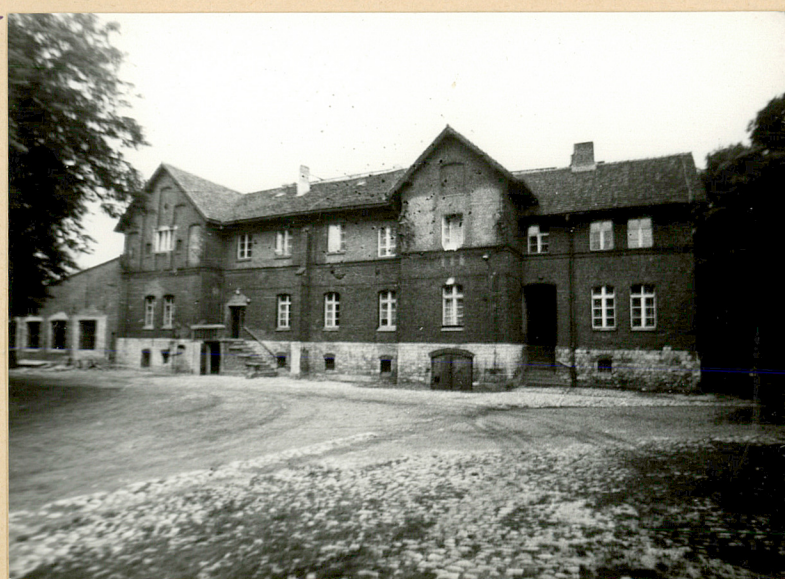
5

Budynek podpiwniczony, dwukondygnacyjny z gzymsem kordonowym pomiędzy parterem a piętrem z ustawionych na kant cegieł. Kryty dachem dwuspadowym i dwuspadowymi dachami tworzącymi trójkątne szczyty w partii ryzalitów. Część mieszcząca klatkę schodową nakryta dachem naczółkowym. Budynek elektrowni kryty dachem jednospadowym, a część mieszcząca kotłownię dachem współczesnym jednospadowym. Elewacja południowa 10-osiowa, z dwuosiowym ryzalitem od zachodu i węższym jednoosiowym ryzalitem wschodnim.

W partii cokołu regularnie rozmieszczone, zamknięte łukiem odcinkowym okienka piwniczne. W trzeciej osi zastąpione wejściem do piwnicy nad którym znajduje się zewnętrzny odkryty ganek wejściowy z ceglana balustradą. Dodatkowe wrota do piwnicy zamknięte łukiem odcinkowym znajdują się w ryzalicie wschodnim. W 8-ej osi wgłębione schody wejściowe. Na parterze na osiach, wysokie okna tylko w trzeciej drzwi, a w ósmej otwarty otwór wejściowy zamknięty łukiem odcinkowym. Powyżej gzyms kordonowy. Ponad nim w partii korpusu nieco mniejsze niż na parterze okna, z których dwa, przylegające do ryzalitu wschodniego umieszczone nieco niżej od pozostałych. W ryzalicie zachodnim 5-osiowy szczyt blendowy z wybitym centralnie, nowym oknem. W ryzalicie wschodnim ślady

1. gorzelnia - widok od str. podwórza
2. gorzelnia - widok od str. podwórza, zdjęcie z lat 60-tych
3. pralnia - widok od str. parku
4. pralnia, elewacja pd.-wsch.
5. gorzelnia, elewacja pd.
6. gorzelnia, zdjęcie z lat 60-tych
7. gorzelnia, elewacja pn.
8. gorzelnia, przybudówki od str. wsch.
9. gorzelnia, przybudówki od str. pn.-zach.
10. pralnia, elewacja pn.
11. budynek gospodarczy za gorzelnią
12. transformatorownia, widok od str. pn.
13. transformatorownia, elewacja wsch.

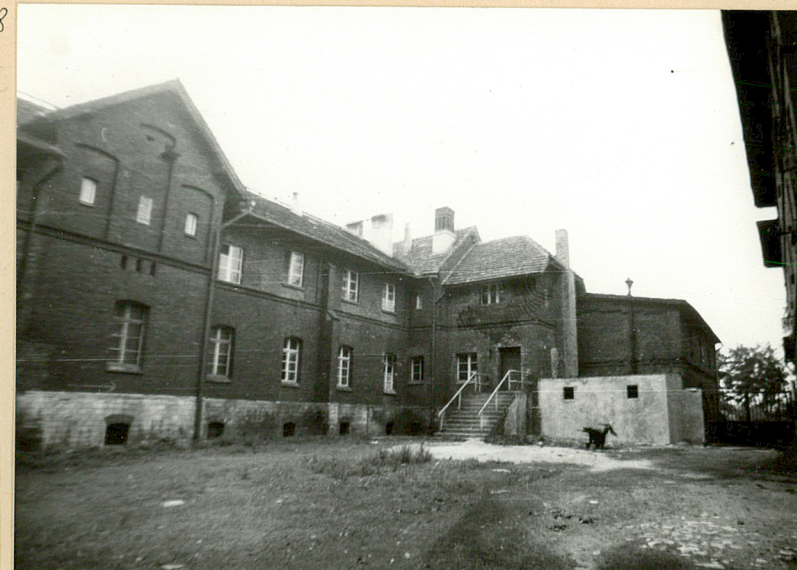
8

Szczyt ryzalitu wschodniego kryje dobudówka z szerokimi schodami prowadzącymi do prosto zamkniętych drzwi . Obok nich , na parterze również prosto zamknięte okno .

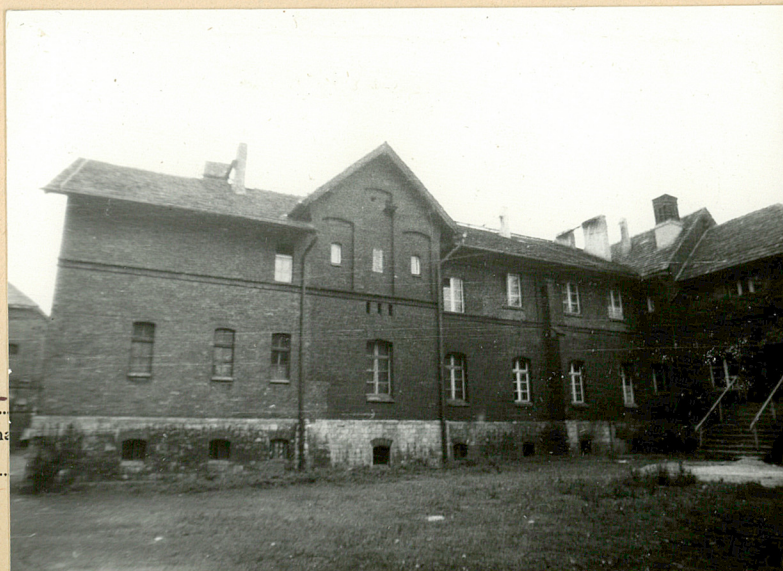
7

Elewacja północna powtarza w zasadzie rytm podziałów , tylko na parterze

W pierwszych trzech osiach okna są znacznie węższe niż w elewacji południowej , a na piętrze w dwóch pierwszych nie ma ich wcale . Również blendowy szczyt

wschodniego ryzalitu zachował podział pierwotny z trzema niewielkimi okienkami .

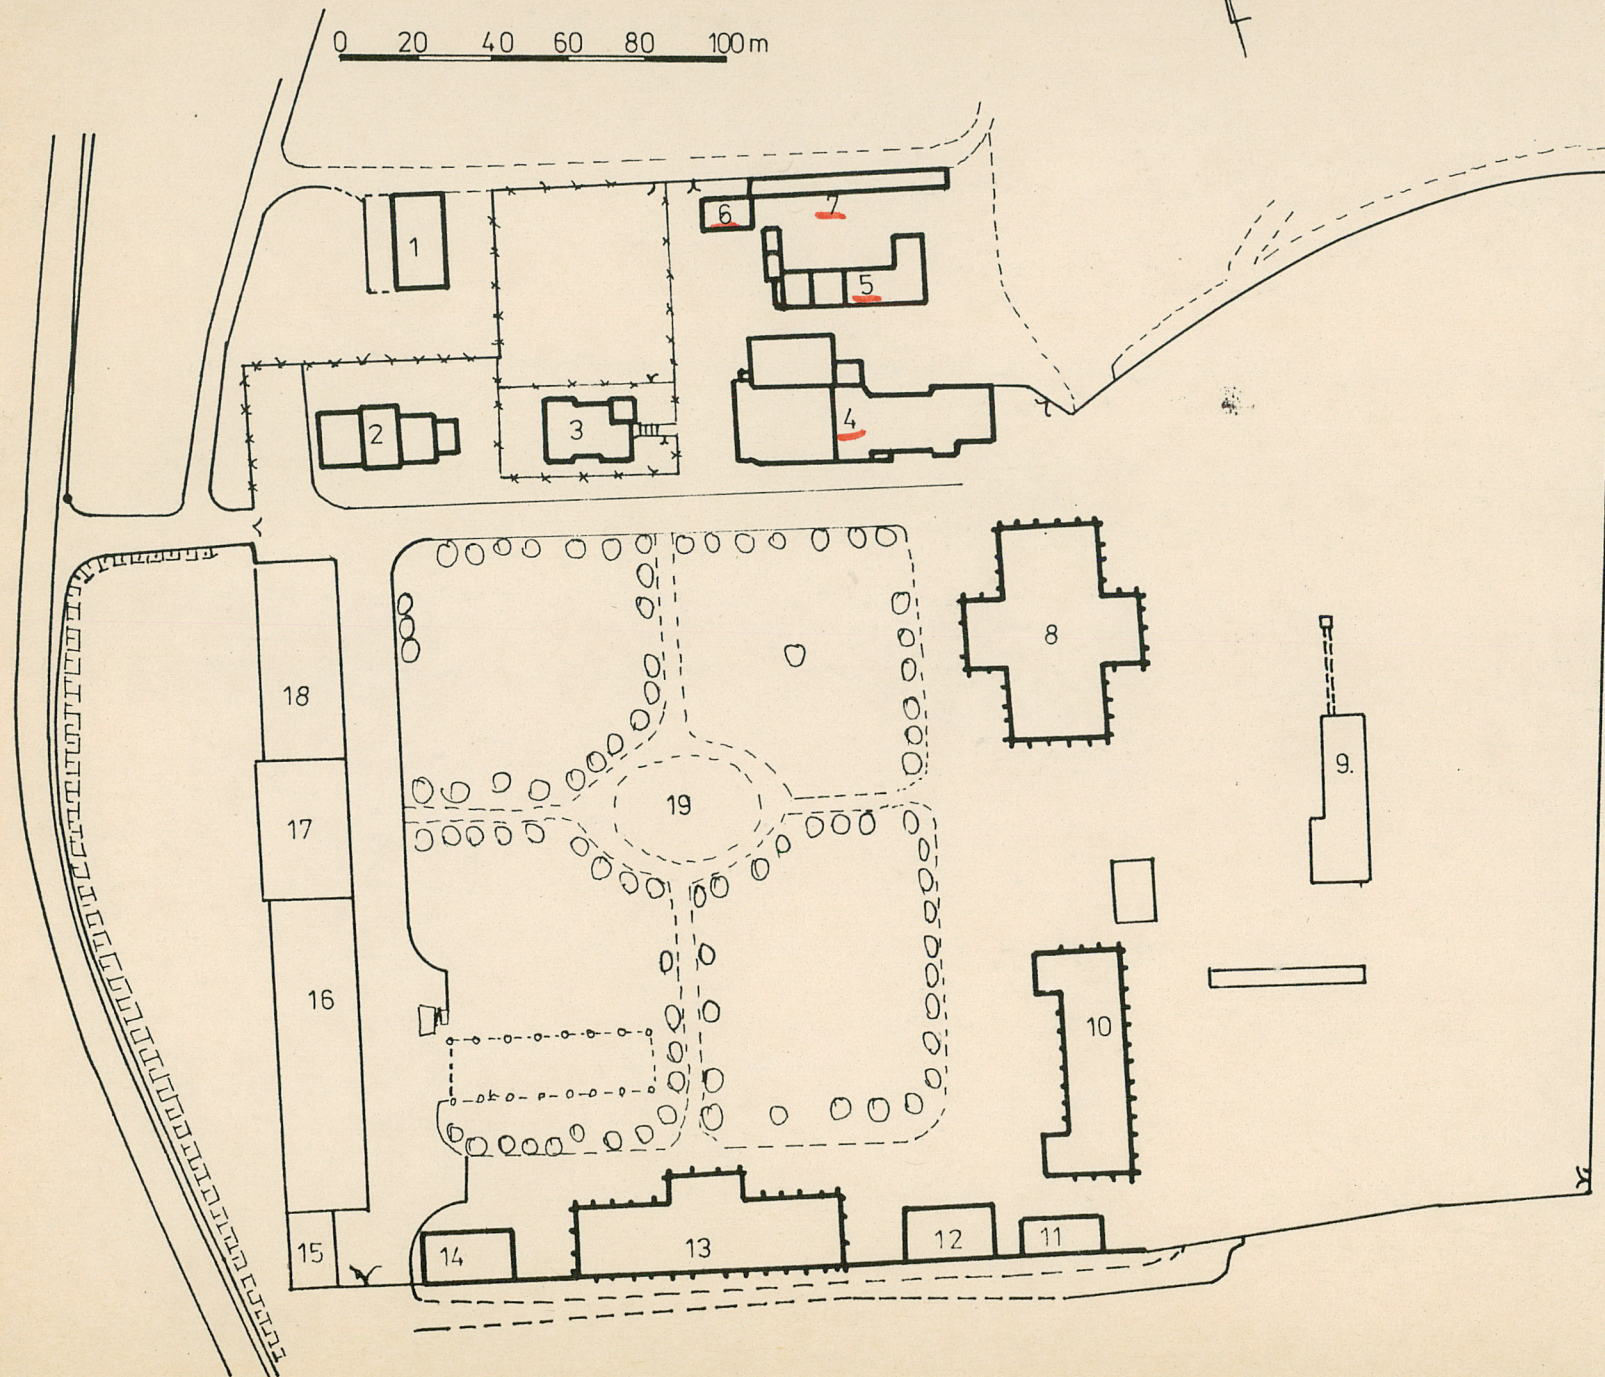
LEGENDA

1. BUD. MIESZKALNY NR 22
2. BUD. BIUROWY I MLECZARNIA
3. BUD. MIESZKALNY INSPEKTORA
4. GORZELNIA I BUD. MIESZKALNY
5. PRALNIA I BUD. MIESZK.
6. TRANSFORMATORNIA
7. BUD. GOSPODARCZE
8. OBORA
9. KOTŁOWNIA
10. STAJNIA DLA OSŁÓW I WOŁÓW
11. PORODÓWKA
12. BUD. MIESZKALNY NR 9
13. STAJNIA KONI POCIĄGOWYCH
14. BUD. MIESZKALNY NR 7
15. STRAŻ POŻ. NIEISTN.
16. STODOŁA NIEISTN.
17. WAGA NIEISTN.
18. SPICHLERZ NIEISTN.
19. BASEN DO MYCIA KOPYT
