ZESPÓŁ SZKÓŁ OGÓLNOKSZTAŁCĄCYCH NR 1

Lata 1910-1911  
1934 r. - modernizacja

RACIBÓRZ

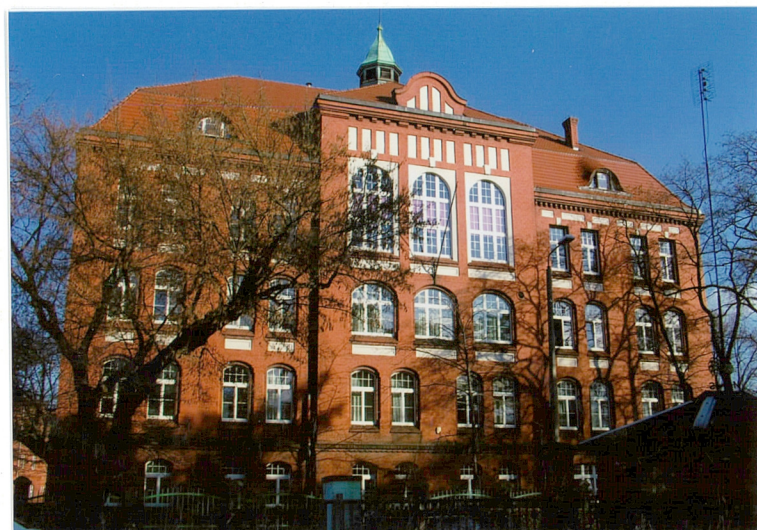
1. Elewacja główna Zespołu Szkół Ogólnokształcących,  
ul. Kasprowicza 11, Racibórz

**Elewacja główna, południowo – zachodnia , (od ul. Kasprowicza)** – symetryczna, 11-osiowa (w partii 1 i 2 kondygnacji 12 –osiowa), 4- kondygnacyjna, nietynkowana. Mury opracowane są za pomocą cegły licowej, tynkowany tylko detal w postaci obramień okiennych i drzwiowych. Elewacja zaakcentowana jest środkowym 3 – osiowym ryzalitem (w partii 1 i 2 kondygnacji 4 - osiowym) znacznie wyższym od reszty elewacji. Dwie pierwsze kondygnacje oddzielone są od siebie za pomocą gzymsu kordonowego. Okna pierwszych trzech kondygnacji zamknięte są łukiem odcinkowym, w partii 4 kondygnacji zamknięte prosto. Ozdobione są za pomocą płycin podokiennych zwłaszcza w partiach wyższych kondygnacji (3 i 4). Szczególnie ozdobne są okna 3 i 4 kondygnacji ryzalitu. Pierwsze zamknięte łukiem odcinkowym, drugie, okna auli znacznie wyższe od pozostałych, zamknięte łukiem pełnym i umieszczone w tynkowanej prostokątnej opasce. Partia ryzalitu zwieńczona fryzem z prostokątnych tynkowanych płycin, wyżej niewielki falisty szczyt. Całość obiektu zwieńczona gzymsem kostkowym. Powyżej mansardowy dach kryty dachówką karpiówką z oknami w typie wolich oczu.

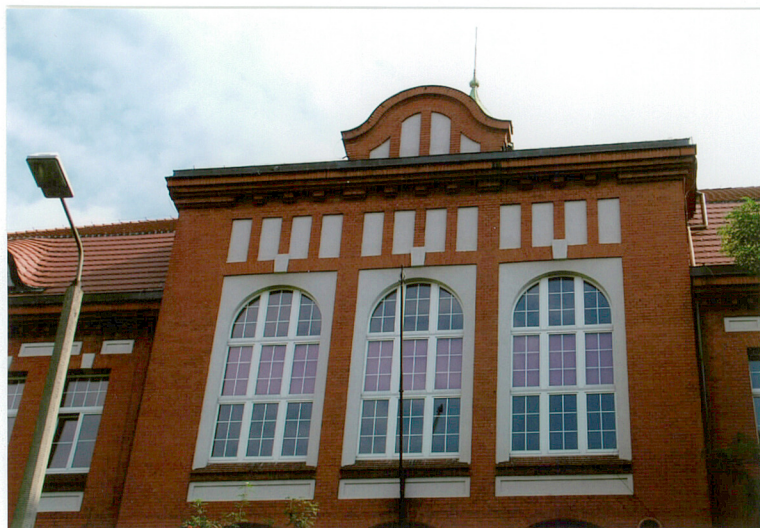
2. Fragment ryzalitu elewacji głównej, Zespół Szkół Ogólnokształcących nr 1, ul. Kasprowicza 11, Racibórz.

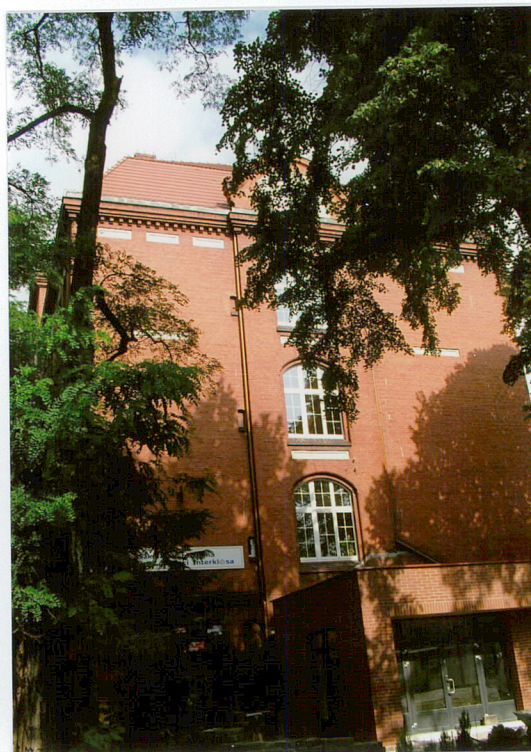
3. Elewacja boczna, południowo – wschodnia Zespół Szkół Ogólnokształcących nr 1 ul. Kasprowicza 11, Racibórz.

**Elewacja boczna, południowo – wschodnia** - symetryczna, 1-osiowa, 4- kondygnacyjna, nietynkowana, z wtórnym wejściem na osi. Mury opracowane są za pomocą cegły licowej, tynkowany tylko detal w postaci obramień okiennych i drzwiowych. Elewacja zaakcentowana jest środkowym pseudoryzalitem z oknami klatki schodowej i zwieńczona małym falistym szczytem na osi. Dwie pierwsze kondygnacje oddzielone są od siebie za pomocą gzymsu kordonowego. Okna zamknięte są łukiem odcinkowym. Całość obiektu zwieńczona gzymsem kostkowym. Budynek zwieńczony dachem mansardowym.

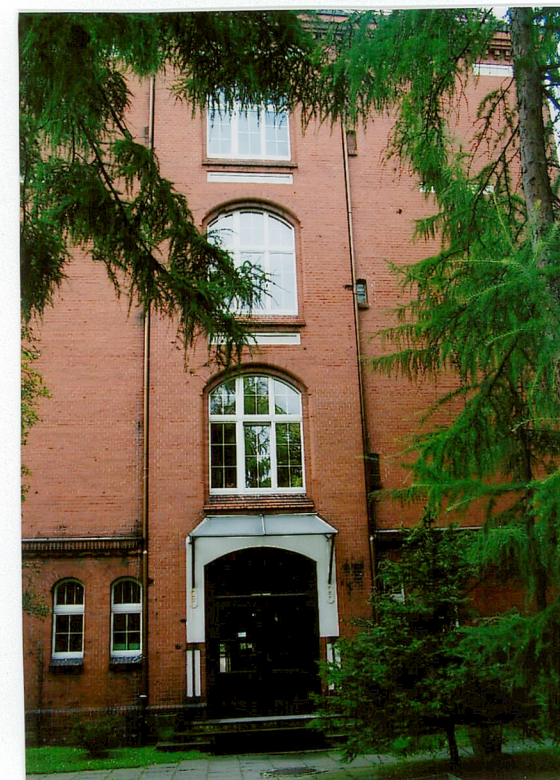
4. Elewacja boczna północno – zach. Zespół Szkół Ogólnokształcących nr 1 ul. Kasprowicza 11, Racibórz.

**Elewacja boczna, północno – zachodnia** – rozwiązana analogicznie jak elewacja południowo – wschodnia. Wejście do budynku oryginalne, drzwi wtórne.

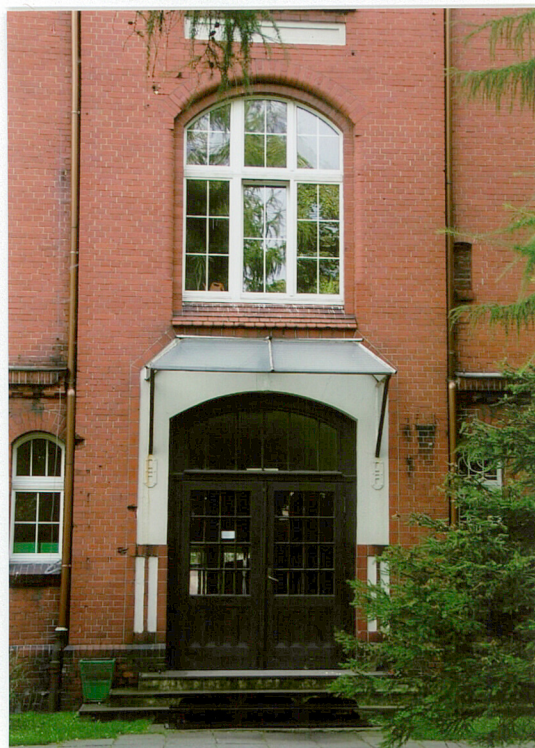
5. Drzwi elewacji bocznej, północno – zach.,  
Zespół Szkół Ogólnokształcących nr 1,  
ul. Kasprowicz 11, Racibórz.

1. Drzwi wejściowe – Współczesne. Umieszczone w bocznych elewacjach południowo – wschodniej i północno - zachodniej. Drzwi powtarzają podziały oryginalnych. Dwuskrzydłowe, z nadświetlem, zamknięte łukiem odcinkowym. Nadświetle szklone w szczelinach krzyżowych. Każde skrzydło dwupolowe. W górnym polu dominującym prześwit szklony w szczelinach krzyżowych. Pierwotnie drzwi były konstrukcji płycinowo – ramowej.

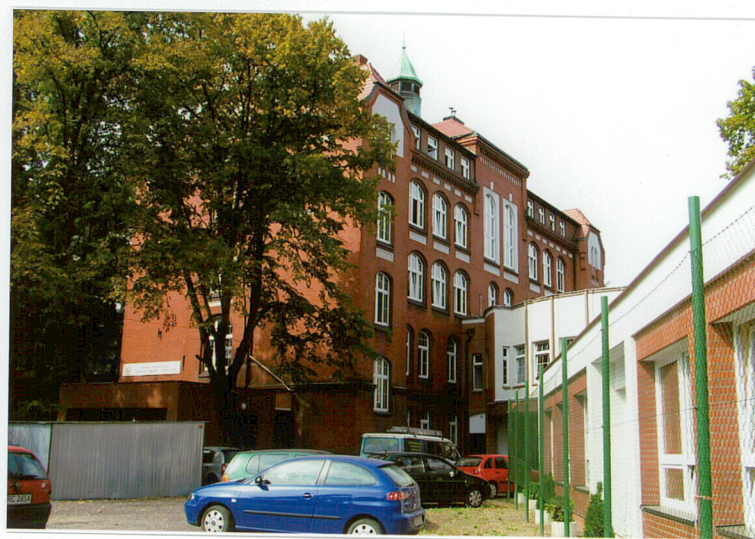
6. Elewacja tylna, Zespół Szkół Ogólnokształcących  
nr 1, ul. Kasprowicz 11, Racibórz.

**Elewacja tylna, północno – wschodnia** - symetryczna, 10-osiowa, 5- kondygnacyjna ( 5 kondygnacja wtórna znacznie niższa), nietynkowana, połączona z wtórną budowlą tzw. rotundą. Mury opracowane są za pomocą cegły licowej, tynkowany tylko detal w postaci obramień okiennych i drzwiowych. Elewacja zaakcentowana jest dwoma bocznymi 1 – osiowymi ryzalitami. Dwie pierwsze kondygnacje oddzielone są od siebie za pomocą gzymsu kordonowego. Okna w większości zamknięte są łukiem odcinkowym, w środkowych osiach 4 kondygnacji zamknięte łukiem pełnym. Ozdobione są za pomocą płycin podokiennych zwłaszcza w partiach wyższych kondygnacji (3 i 4). Szczególnie ozdobne są okna 4 kondygnacji dwóch środkowych osi. Nawiązują do okien auli w głównej kondygnacji. Partia dwóch środkowych osi znacznie wyższa od reszty elewacji. Całość obiektu zwieńczona gzymsem kostkowym na różnych wysokościach. W ryzalitach budynek zwieńczony daszkami naczółkowymi.

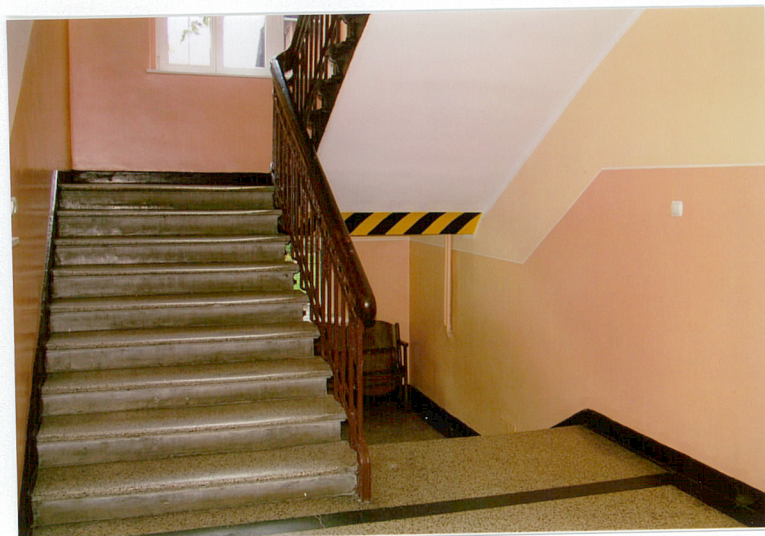
8. Klatka główna schodowa, Zespół Szkół Ogólnokształcących nr 1, ul. Kasprowicza 11, Racibórz.

1. główne – w budynku 2 klatki schodowe. Wszystkie dwubiegowe ze spocznikami, wtórne żelbetowe pokryte lastriko w wtórnych barierami metalowymi.

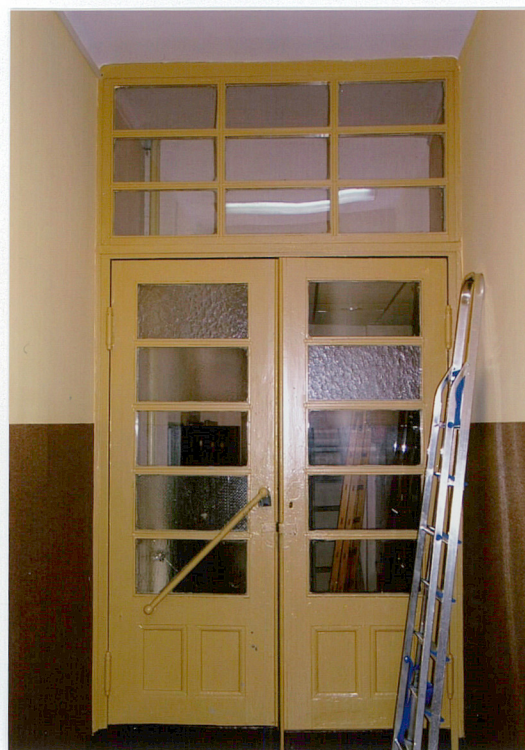
9. Drzwi wahadłowe w sieni Zespół Szkół Ogólnokształcących nr 1, ul. Kasprowicza 11, Racibórz.

2. Drzwi wahadłowe wewnętrzne – w sieni budynku. Pochodzą z lat 30-tych XX wieku. Dwuskrzydłowe z nadświetlem, zamknięte prosto. Nadświetle szklone na kit w szczelinach krzyżowych. Każde skrzydło dwupolowe z górnym polem dominującym z prześwitem szklonym na kit w szczelinach poziomych. Płyciny i ramy opracowane bez listew. Drzwi posiadają oryginalne zawiasy. Drzwi malowane na jasny brąz.

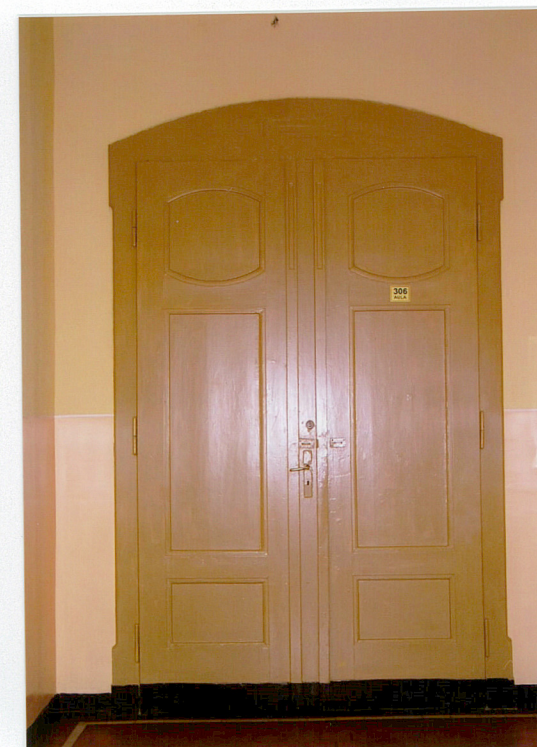
10. Drzwi do Auli (płycinowo – ramowe) Zespół Szkół Ogólnokształcących nr 1 ul. Kasprowicza 11, Racibórz.

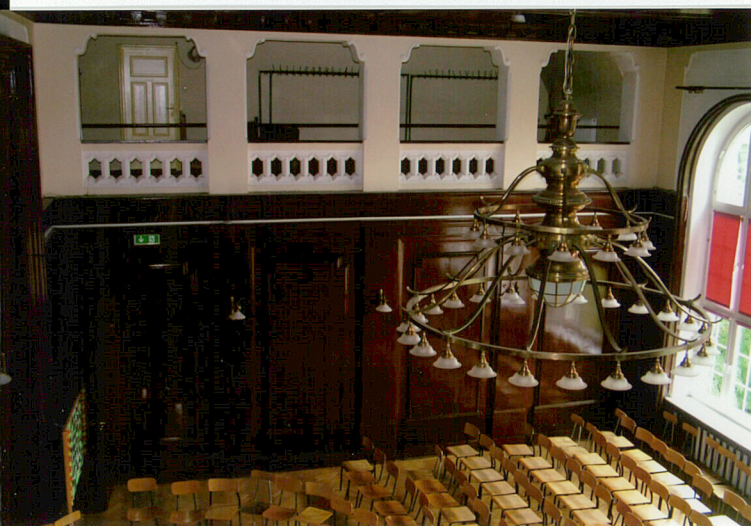
11. Wnętrze Auli, Zespół Szkół  
Ogólnokształcących nr 1,  
ul. Kasprowicza 11, Racibórz.

Budynek dwutraktowy z wejściami w bocznych elewacjach. W budynku 2 klatki schodowe. Na wysokości 4 kondygnacji aula. We wnętrzu auli kasetonowy strop i oryginalne boazerie płycinowo – ramowe. Po obu stronach auli balkony z balustradami. Na poziomie 2 kondygnacji w pokoju dyrektora sufity kasetonowe i boazerie płycinowo – ramowe. Poddasze dwukondygnacyjne. Dolna część użytkowa, górna nieużytkowa.

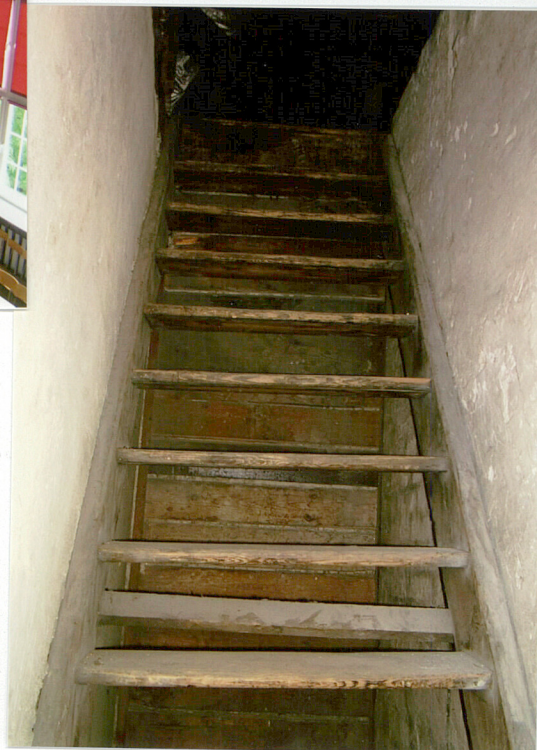
13. Schody drewniane na wieżbę, Zespół Szkół  
Ogólnokształcących nr 1, ul. Kasprowicza 11, Racibórz.

2. Na strych - schody jednobiegowe, drewniane.

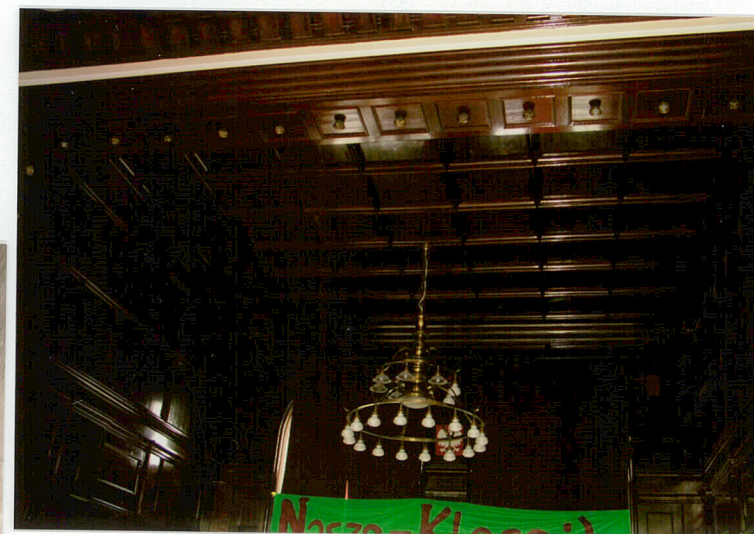
12. Strop kasetonowy w Auli Zespół Szkół  
Ogólnokształcących nr 1, ul. Kasprowicza 11, Racibórz.

*Sklepienia i stropy* – szkoła - ognioodporne (Akermana) z podsufitka z trzciny, tynkowane. W salach reprezentacyjnych stropy kasetonowe: aula, dzisiejszy pokój dyrektora.

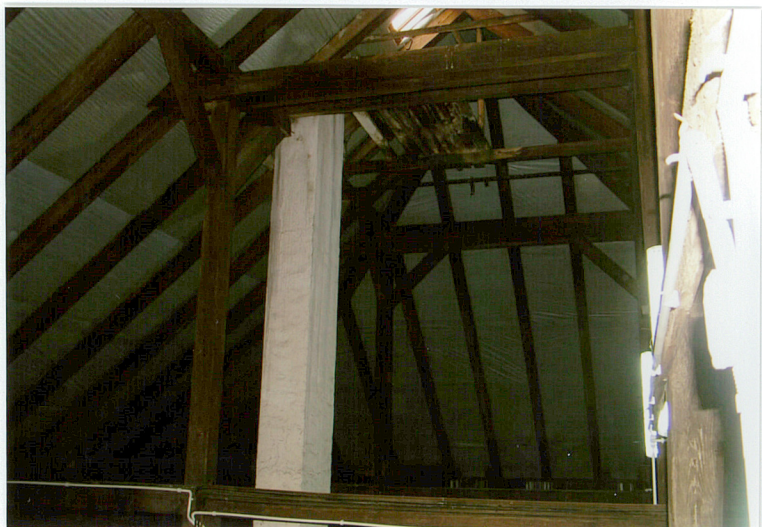
14. Więźba płatwiowo - kleszczowa,  
Zespół Szkół Ogólnokształcących nr 1,  
ul. Kasprowicza 11, Racibórz.

*Wieżba dachowa* – szkoła - na drugiej kondygnacji dachu, płatwiowo – kleszczowa, stolcowa, dwustolcowa.

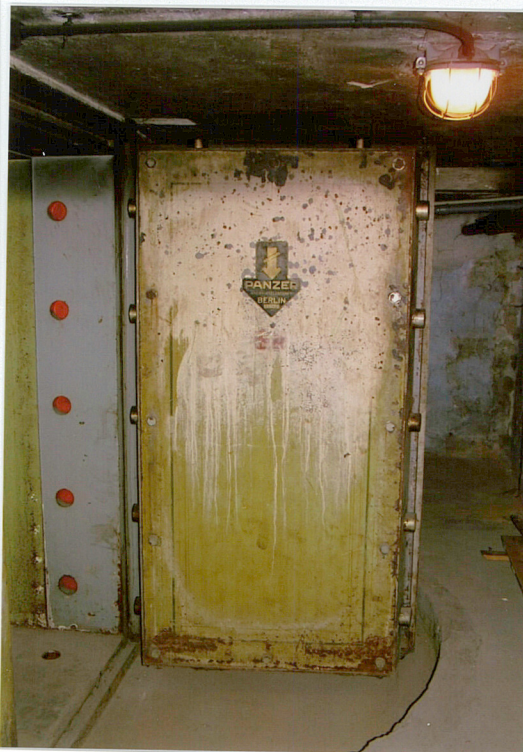
16. Drzwi pancerne pod klasą nr 18, Zespół Szkół  
Ogólnokształcących nr 1, ul. Kasprowicza 11, Racibórz.

W piwnicach szatnie. Schody do piwnicy wtórne, jednobiegowe, żelbetowe, pokryte warstwą lastriko. Sklepienia betonowe, wtórne, Podłogi pokryte linoleum na wylewce betonowej. W wymiennikowni wtórne płytki ceramiczne. Pod klasą nr 18 włącz w podłódze prowadzący do archiwum. Schody jednobiegowe, ceglane, wewnątrz drzwi pancerne, najprawdopodobniej z lat 30-tych XX wieku.

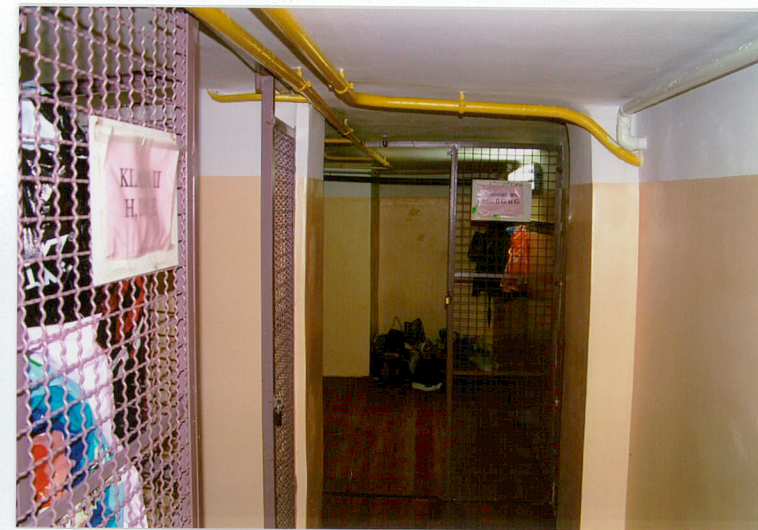
15. Wnętrze szatni w piwnicach, Zespół Szkół  
Ogólnokształcących nr 1, ul. Kasprowicza 11,  
Racibórz.

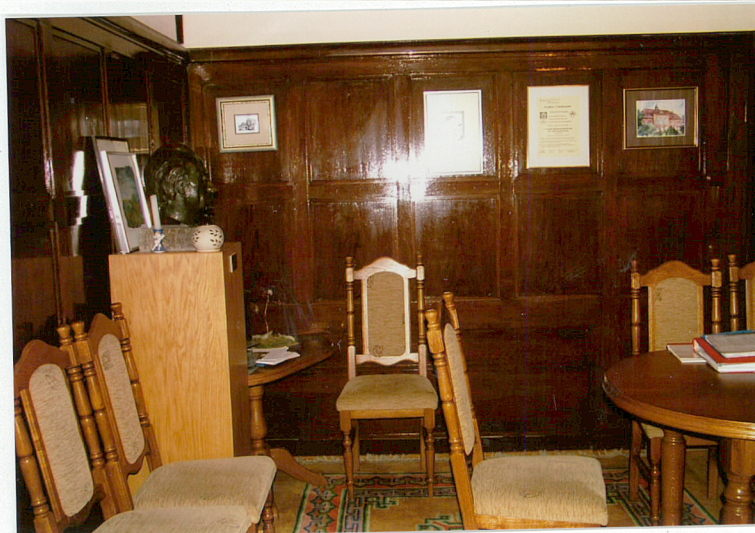
17. Boazerie w pokoju dyrektora , kondygnacja 3,  
Zespół Szkół Ogólnokształcących nr 1,  
ul. Kasprowicza 11, Racibórz

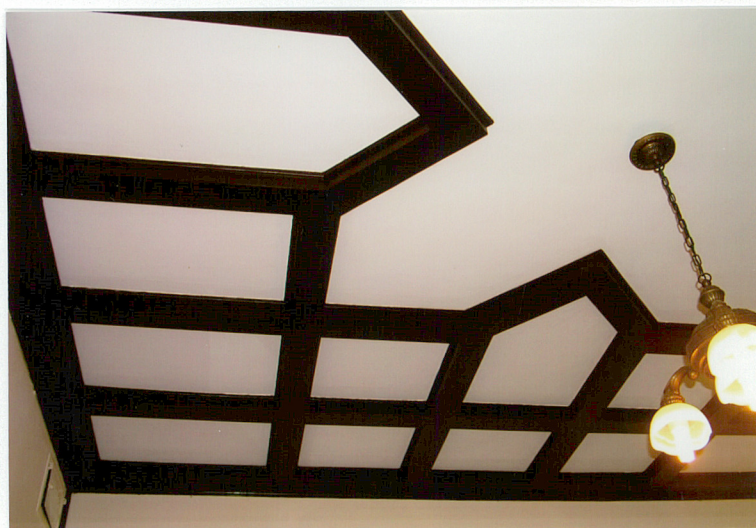
18. Strop kasetonowy, pokój dyrektora, kondygnacja 3,  
Zespół Szkół Ogólnokształcących nr 1, ul. Kasprowicza 11, Racibórz

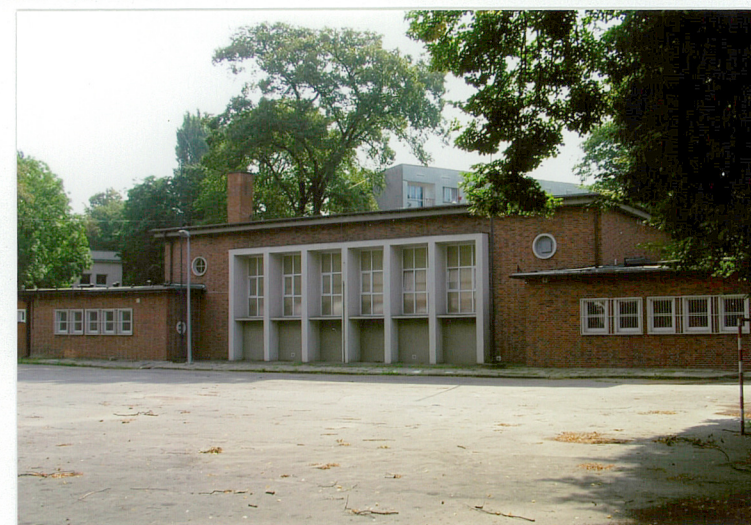
19. Elewacja główna sali gimnastycznej, Zespół Szkół  
Ogólnokształcących nr 1, ul. Kasprowicza 11, Racibórz

**Elewacja główna, północno – zachodnia** – 16 - osiowa, 1 – kondygnacyjna, symetryczna, nietynkowana z tynkowanym detalem. Środkowa część znacznie wyższa, mieszcząca salę gimnastyczną, 6- osiowa, obie boczne części niższe, każda 5- osiowa. Większość otworów okiennych prostokątna. W głównej części okna ujęte w tynkowane opaski znacznie występujące przed lico muru i rozczłonkujące pionowo elewację. W górnych częściach środkowej partii elewacji okna w formie koła. Budynek zwieńczony płaskim dachem.

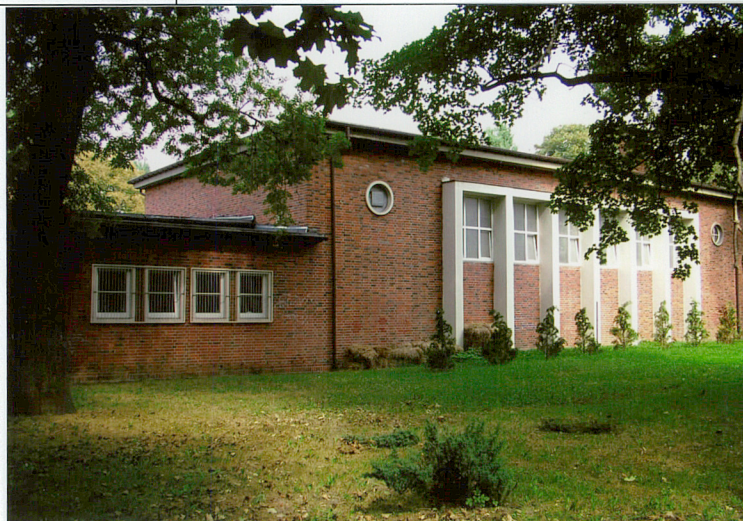
20. Elewacja tylna sali gimnastycznej, Zespół Szkół Ogólnokształcących nr 1, ul. Kasprowicza 11, Racibórz

**Elewacja tylna, południowo- wschodnia** – rozwiązana analogicznie jak elewacja główna.

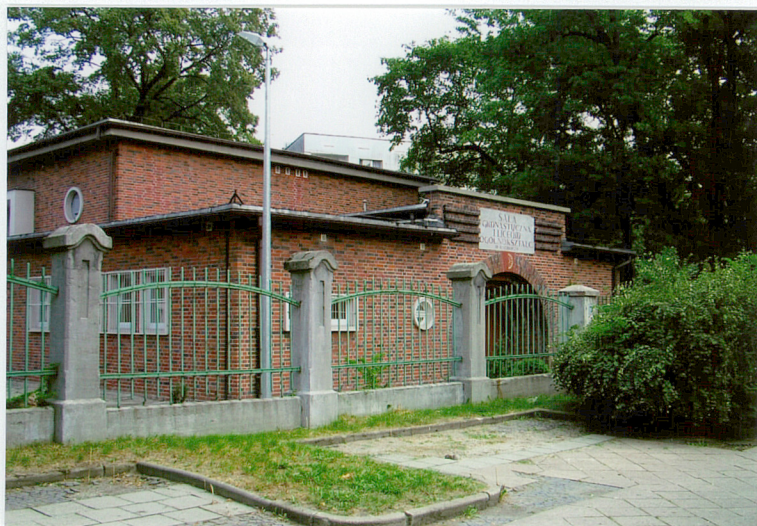
21. Elewacja boczna sali gimnastycznej, Zespół Szkół Ogólnokształcących nr 1, ul. Kasprowicza 11, Racibórz

**Elewacja boczna, południowo – zachodnia** – 3 – osiowa, 1 – kondygnacyjna, symetryczna, nietynkowana z tynkowanym detalem. Środkowa część elewacji znacznie wyższa od bocznych. W środkowej osi drzwi wejściowe w typie bramy w rozglifionym portalu, powyżej ceglane gzymsy. W bocznych osiach okna w formie koła. Budynek przekryty dachem płaskim.

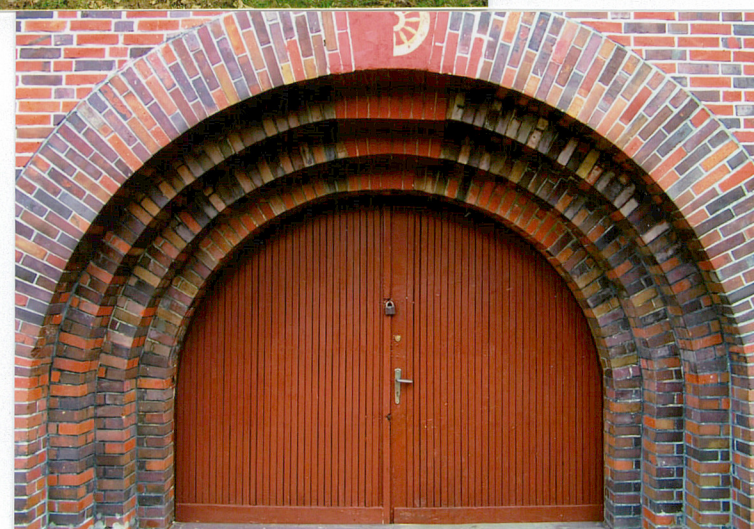
22. Drzwi elewacji bocznej sali gimnastycznej, Zespół Szkół Ogólnokształcących nr 1, ul. Kasprowicza 11, Racibórz

1. Drzwi w typie bramy przejazdowej, dwuskrzydłowe zamknięte łukiem pełnym obniżonym. Zawieszone na zawiasach polskich pasowych, deskowe, przylgowe.
2. Dwuskrzydłowe, zamknięte prosto. Każde skrzydło trójpole z równymi polami, w górnym prześwicie. Płyciny i ramy opracowane są bez listew na styku. Drzwi zawieszone na wtórnych zawiasach. Drewno malowane na jasny brąz.

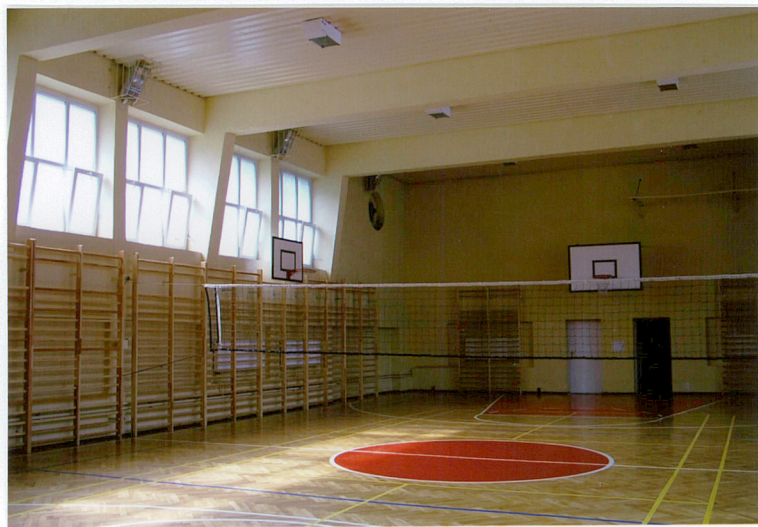
23. Wnętrze sali gimnastycznej, Zespół Szkół  
Ogólnokształcących nr 1, ul. Kasprowicza 11, Racibórz  
wkładkę założyła: mgr Anna Żarska - Blumicz

Budynek jednotraktowy. W części wyższej sala gimnastyczna, w bocznych częściach korytarze i pomieszczenia pomocnicze: szatnie, pokoje nauczycielskie, pomieszczenia gospodarcze.
