BUDYNEK MIESZKALNY
w zespole dawn. Huty "TERESA" /2/

USTROM-POLANA

4. Adres POLANA, ul. Papiernia 4

BUDYNEK MIESZKALNY
w zesp.d.Huty "TERESA" /2/

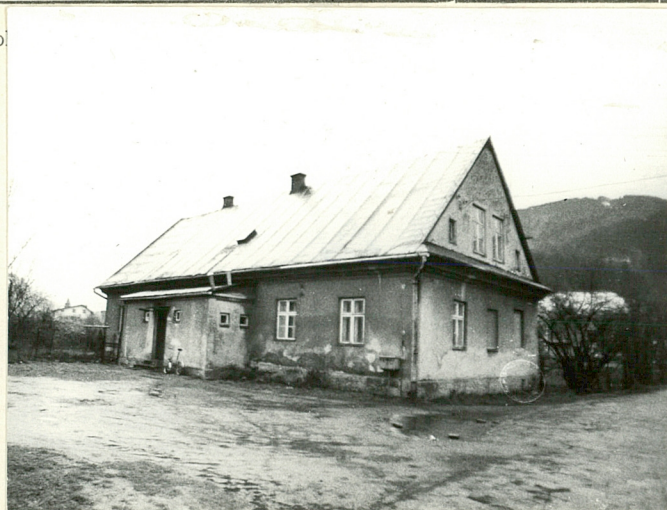
Fot. 1. Widok ogólny budynku od strony północnej.

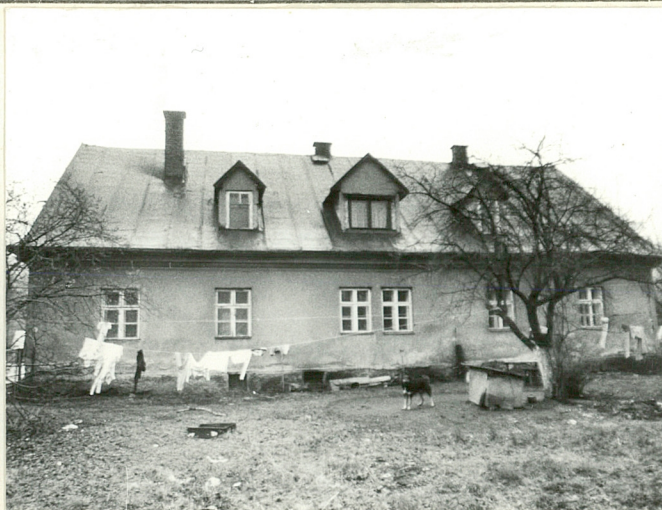
Fot. 2.

" 2. Elewacja tylna /południowo - zachodnia/.

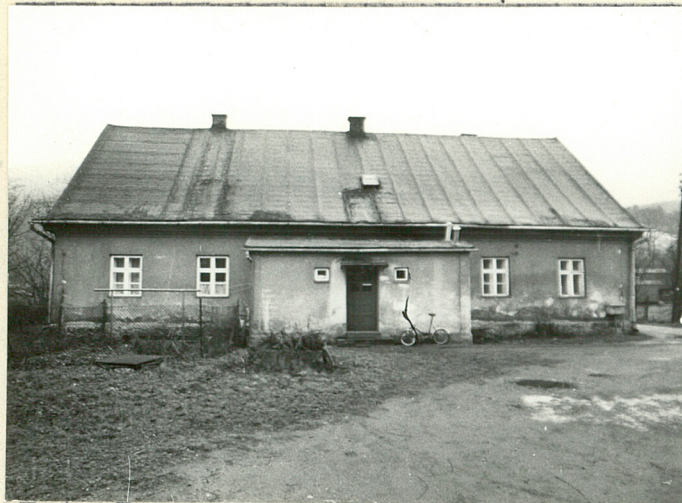
- Fot. 3. Fasada /elewacja północno - wschodnia/.
" 4. Elewacja boczna południowo - wschodnia.
" 5. Elewacja boczna północno - zachodnia.

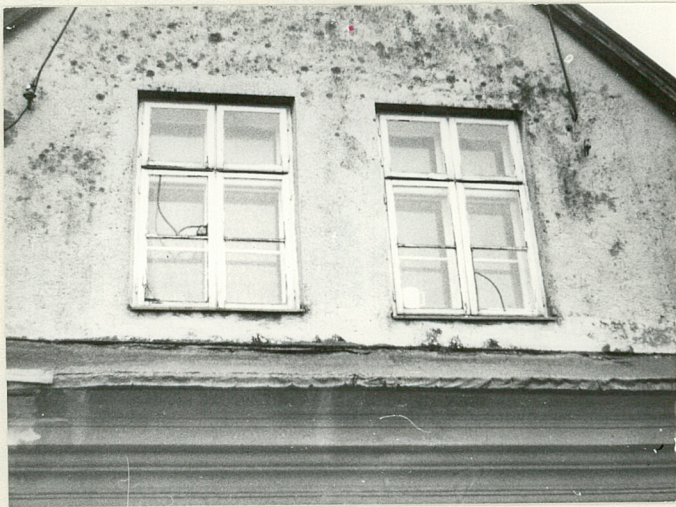
- Fot. 6. Okna w szczycie od strony północno - zachodniej.
- " 7. Prawa część elewacji tylnej.
- " 8. Wejście do budynku w ryzalicie fasady.
- " 9. Fragment elewacji bocznej północno - zachodniej z widocznym profilem gzymsu wieńczącego nad parterem.
- " 10. Wnętrze budynku - klatka schodowa w poziomie poddasza z wejściami do mieszkań i na strych.
