1. Obiekt

KAMIENICA MIESZKALNO-USŁUGOWA

RACIBÓRZ

ul. Londzina 9
47-400 Racibórz

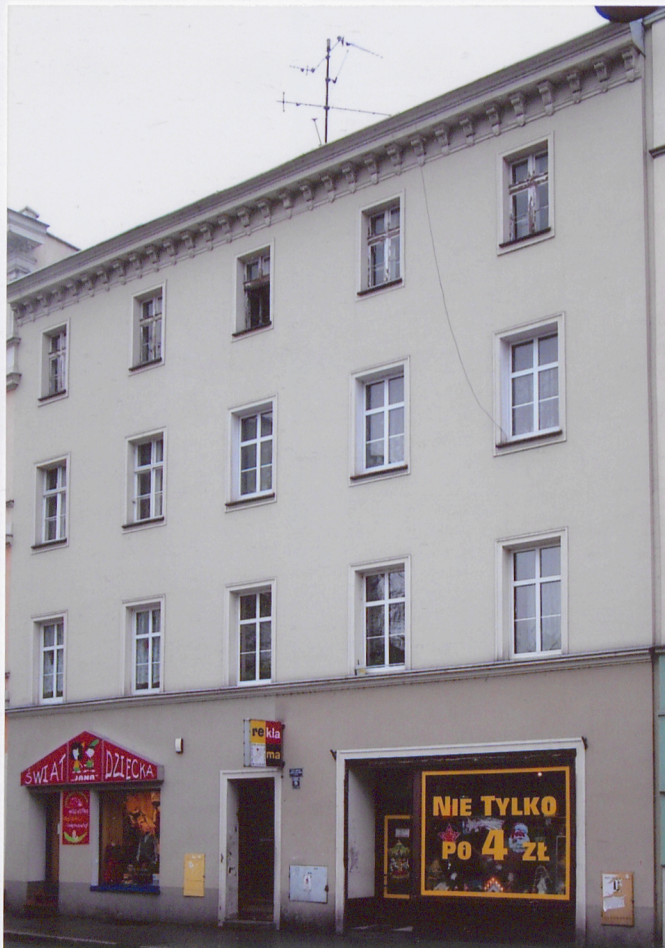
1.

Fasada – elewacja zach. – przekształcona; 4-kondygnacyjna, 5-osiova, z usługowym przyziemiem oddzielonym gzymsem podokiennym drugiej kondygnacji. Oś środkowa fasady akcentowana głównym otworem wejściowym z drzwiami z lat 20/30-tych XX w., po jego bokach niesymetrycznie rozmieszczone, zróżnicowane otworki drzwiowe i dwie witryny lokali handlowo-usługowych. Otworki okienne kondygnacji mieszkalnych w regularnym układzie, w 2-giej i 3-ciej kondygnacji ujednolicone, w czwartej – nieco mniejsze. Wszystkie otworki w prostych obramieniach opaskowych z listwą. Fasada zwieńczona mocno wyładowanym profilowanym gzymsem, wspartym gęstym rytmem wolutowych konsol.

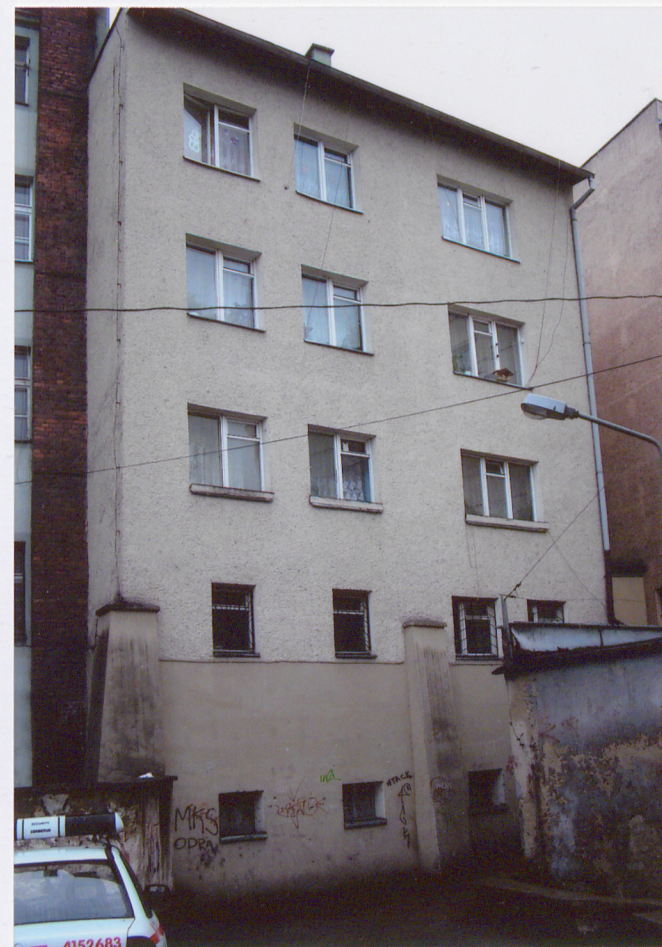
2.

Elewacje wsch. – podwórzowe – całkowicie przekształcone współczesnie, o zmienionej artykulacji; 5-kondygnacyjne, z nadziemną kondygnacją piwnic. W skrzydle pd. kondygnacja piwnic oddzielona skromnym gzymsem podokiennym następnej kondygnacji, artykułowana trzema przyporami (dwie narożne i osiova), sięgającymi połowy wysokości parteru; cztery okienka piwniczne

identyczne, w kształcie prostokątów leżących. Na parterze cztery okna identyczne parami, wyżej, w kondygnacjach mieszkalnych trzy osie okienne z współczesnymi typowymi otworami okiennymi, w osi pn. okna większe 3-skrzydłowe. Elewacja skrzydła zach. dwuosiowa, w przyziemiu zasłonięta jednokondygnacyjna dwuosiowa przybudówka; okna współczesne niewielkie, zróżnicowane w osiach.

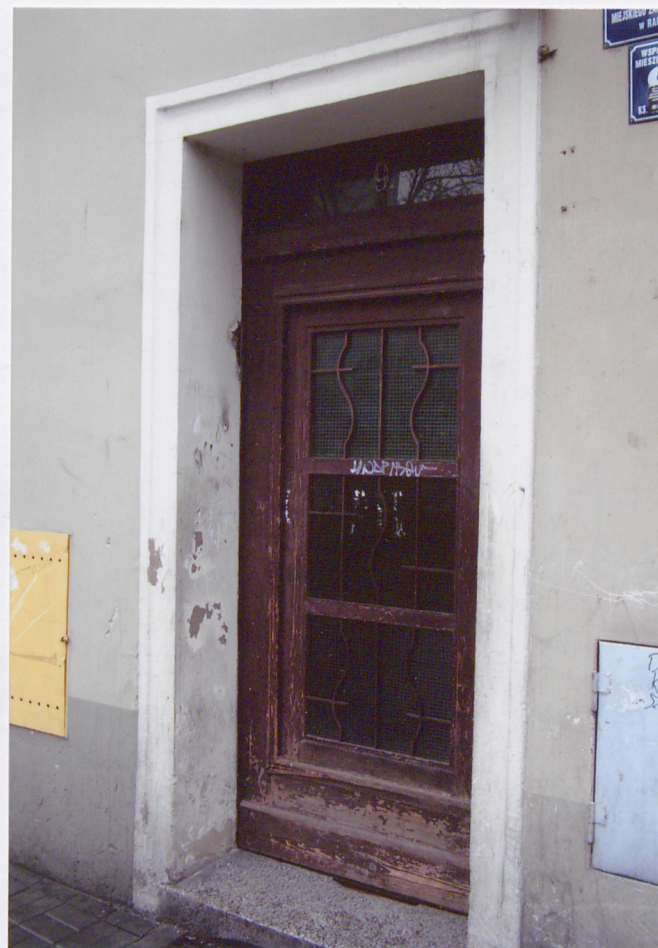
4.

Otworki drzwiowe zewnętrzne. Otwór wejścia głównego zlokalizowany na osi środkowej fasady – niewielki, prostokątny, z prostym zamknięciem; drzwi jednoskrzydłowe ramowo-płycinowe, z niskim nadświetlem, w trzech przeszklonych płycinach ozdobne podziały przeprowadzone układem szczeblin prostych i giętych, falistych (lata 20/30-te XX w.). Po bokach otworu głównego, niesymetrycznie rozmieszczone otworki wejściowe do pomieszczeń lokali usługowo-handlowych – otworki prostokątne, o różnych wymiarach i proporcjach, z jednoskrzydłowymi współczesnymi drzwiami metalowymi, przeszklonymi; otwór pn. mniejszy, otwór pd. połączony z witryną – drzwi umieszczone w głębi otworu.

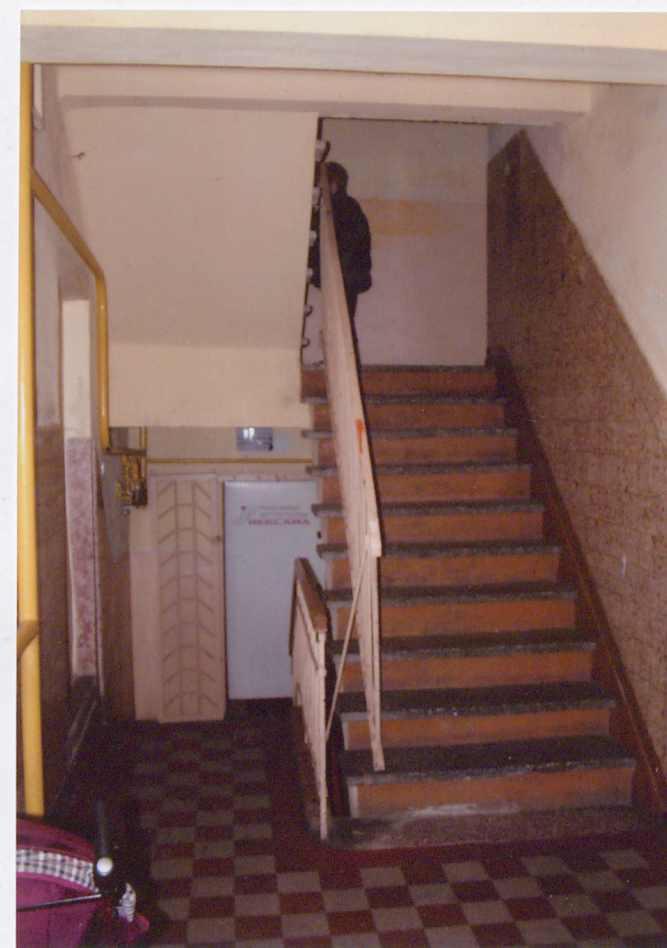
5.

Posadzki i podłogi. W piwnicach posadzki betonowe wylewane. Sień z posadzką z płytek terakotowych – czerwonych i szarych układanych w szachownicę; na podestach klatki schodowej posadzki wykończone płytkami lastriko cztero- i sześciobocznymi. W mieszkaniach posadzki betonowe ze zróżnicowanym indywidualnym wykończeniem: płytki PCW, płytki lastriko oraz współczesne ceramiczne płytki podłogowe (sanitariaty), wykładziny z tworzyw sztucznych. W lokalach przyziemia użytkowego posadzki wykończone współczesnymi płytkami podłogowymi.

Schody. *Schody wewnętrzne.* Klatka schodowa przekształcona współcześnie, żelbetowa; schody dwubiegowe powrotne ze spocznikami; stopnie betonowe z podnóżkami wyłożonymi płytkami lastriko; balustrada z prętów metalowych. Schody do piwnicy zabiegowe z zabiegiem dolnym, betonowe, z podnóżkami wyłożonymi deskami; balustrada metalowa, nitowana, z graniastych prętów i płaskowników, na drewnianych słupkach z kulami, zwieńczona profilowaną drewnianą poręczą (lata 20/30-tych XX w.?).

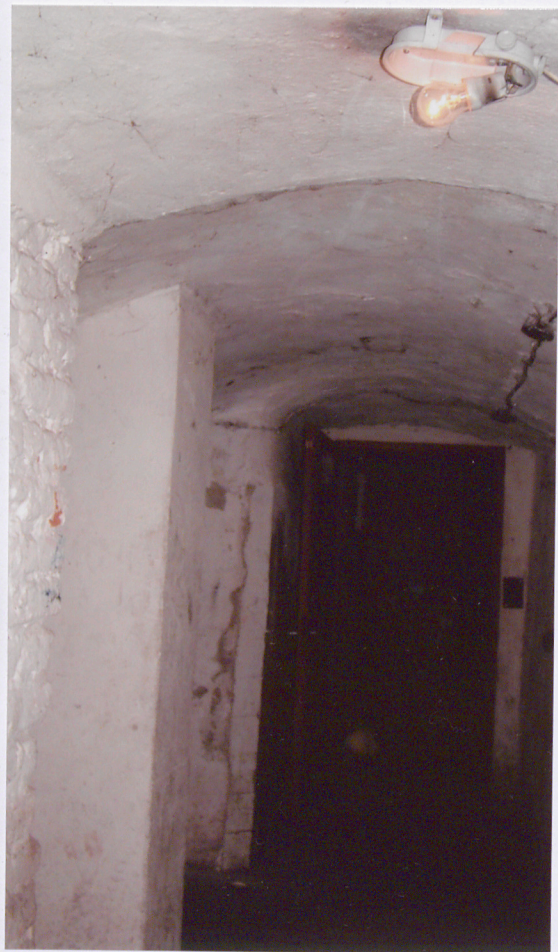
6.

Sklepienia i stropy. Piwnice nakryte ceramicznie – sklepienia odcinkowe oparte na ścianach nośnych; w pomieszczeniach kondygnacji naziemnych stropy wymienione na współczesne, żelbetowe (płyty WPS na belkach stalowych).

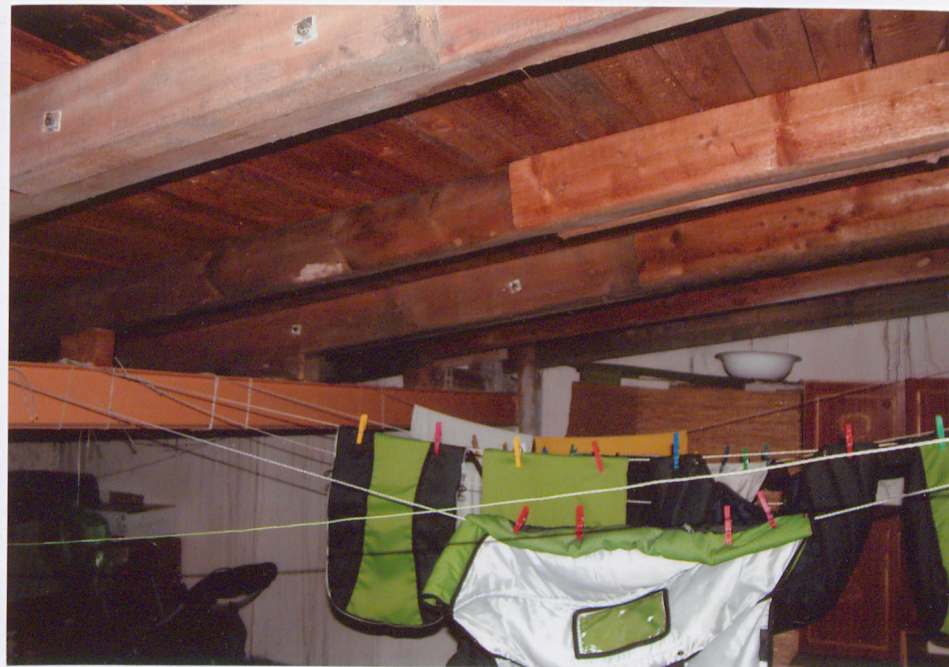
8.

Wieżba dachowa. Konstrukcja dachu wymieniona współcześnie, drewniana, krokwiowo-płatwiowa, elementy łączone na śruby.
