**KAMIENICA MIESZKALNO-USŁUGOWA**

**RACIBÓRZ**

ul. Londzina 11

**KAMIENICA MIESZKALNO-USŁUGOWA****ul. Londzina 11**

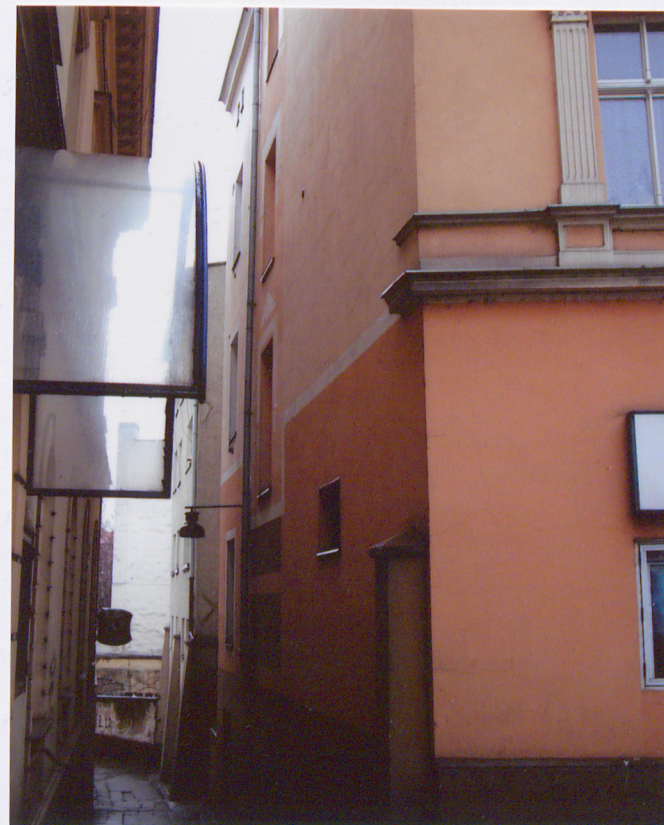
2.

**Fasada pn.** – 4-kondygnacyjna, 2-osiowa, ze ślepą ścianą przyziemia, które oddzielone gzymsem kordonowym; współcześnie w przyziemiu zamontowano oszklone gabloty z repertuarem kinowym, a nad nimi litery układające się w nazwę kina BAŁTYK; elewacja w górnych kondygnacjach zakomponowana analogicznie jak elewacja zach.; zach. otwór okienny poddasza zblendowany.

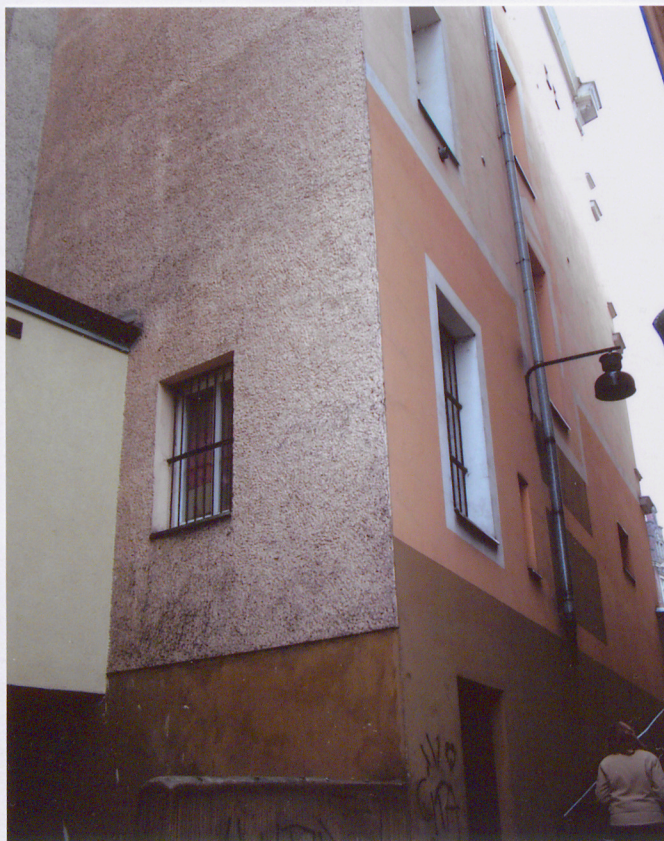
3.

**Elewacja wsch. – podwórzowa** – 5-kondygnacyjna, 2-osiowa, z kilkoma wtórnymi małymi okienkami poza osiami; gładko tynkowana, z współczesną kolorystyką, nawiązującą w uproszczony sposób do artykulacji fasady. Otwory okienne w nieregularnym układzie, który warunkowany jego funkcjonalnością; okna oświetlające klatkę schodową przesunięte w pionie o pół kondygnacji; stolarka okienna współczesna; w przyziemiu otwór wejścia tylnego.

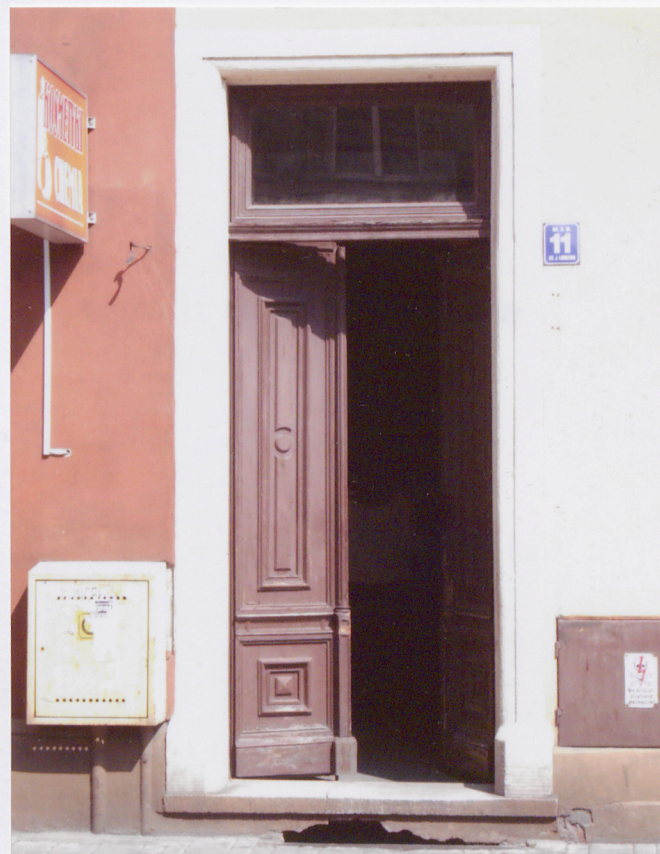
4.

**Otwory drzwiowe zewnętrzne.** Wejście główne zlokalizowane na osi fasady; otwór w formie smukłego prostokąta z prostym zamknięciem, ujęty profilowanym obramieniem dekorowanym poprzecznym żłobkowaniem, wypełniony oryginalnymi dwuskrzydłowymi drzwiami ramowo-płycinowymi; drzwi o smukłych dwupłycinowych skrzydłach, rozdzielonych słupkami w formie korynckich półkolumniek, nad wyładowanym profilowanym ślemieniem jednodzielną nadświetlę. Otwór wejścia tylnego współczesny, typowy, prostokątny, z jednoskrzydłowymi drzwiami współczesnymi.

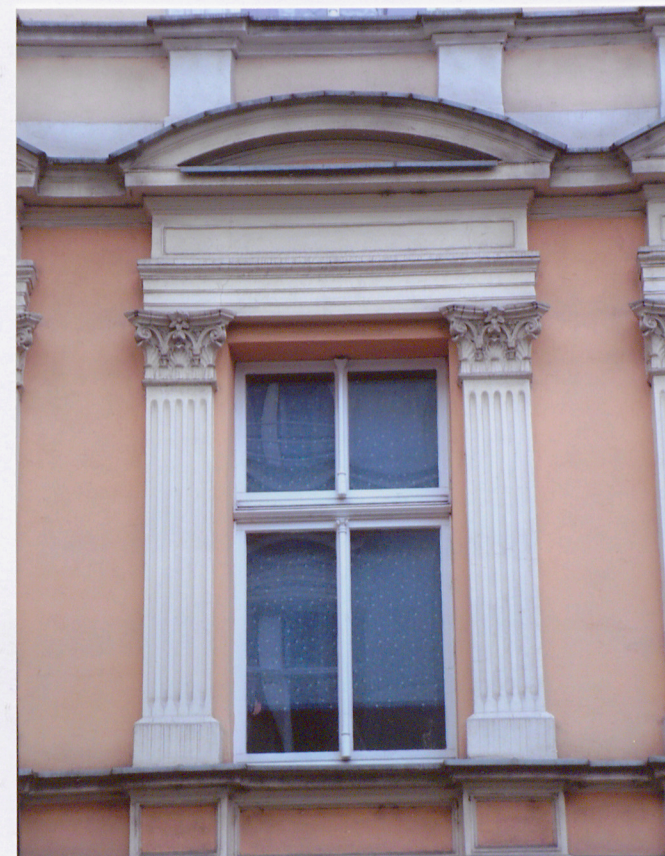
5.

**Otwory.** Otwory okienne w elewacjach frontowych, poza partią przyziemia, ujednolicone w kondygnacjach, w regularnym układzie. Otwory drugiej i trzeciej kondygnacji identyczne pod względem wymiarów i proporcji; kształt prostokątów stojących z prostymi zamknięciami, różnią się formą obramień; otwory czwartej kondygnacji znacznie mniejsze zamknięte odcinkowo. Okna drugiej kondygnacji w obramieniach aediculowych, z kanelowanymi pilastrami korynckimi, dźwigającymi pełne belkowania z odcinkowymi naczółkami; okna 3-ciej kondygnacji w profilowanych obramieniach, zwieńczone trójkątnymi naczółkami na roślinnych wspornikach konsolowych, w nadprożach okiennych dekoracja ornamentalna. Partia poddasza artykułowana parami pilastrów tokańskich ujmujących otwory okienne, na głowicach pilastrów spoczywa architrav wieńczącego belkowania. Stolarka okienna współczesna, zachowująca oryginalne podziały i dekorację; okna skrzynkowe dwuskrzydłowe z profilowanym ślemieniem przechodzącym w krzyżu pozornym, z listwami przyrytkowymi ozdobionymi półkolumnkami (których brak w oknach poddasza). Przyziemie usługowo-handlowe ze zmienionym układem otworów – w bocznych osiach dwie zróżnicowane witryny sklepowe w formie prostokątów stojących, przy czym pn. połączona z otworem drzwiowym; stolarka współczesna, metalowa, typowa. Otwory elewacji tylnej w kształcie prostokątów stojących, w dwóch osiach, ujednolicone, ujęte w malowane pasy, nawiązujące do obramień okien elewacji frontowych; otwory klatki schodowej przesunięte w pionie o pół kondygnacji; oprócz dużych otworów okiennych, poza osiami umieszczono kilka współczesnych, małych, zróżnicowanych w proporcjach otworów zaplecza przyziemia usługowo-handlowego i pomieszczeń strychowych; okna elewacji tylnych wymienione na współczesne z PCW, zespolone.

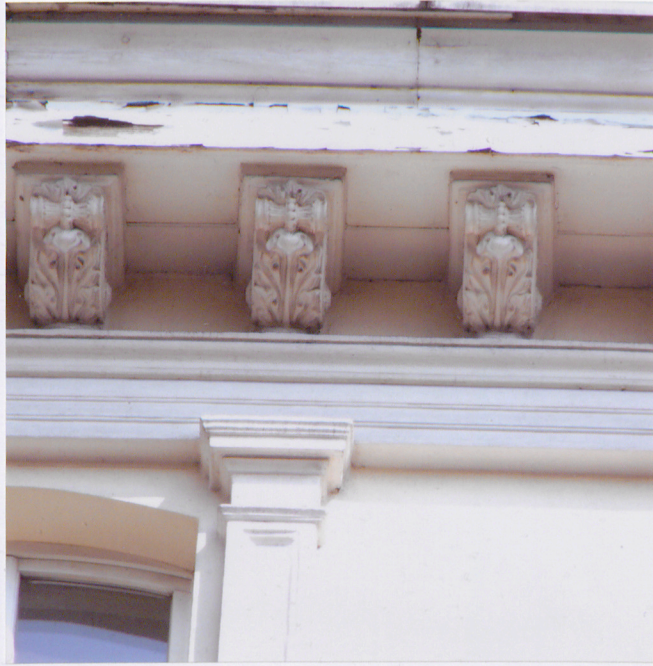
6.

wsparty na liściastych konsolach gzyms główny, wzorowany na gzymsach klasycznych.

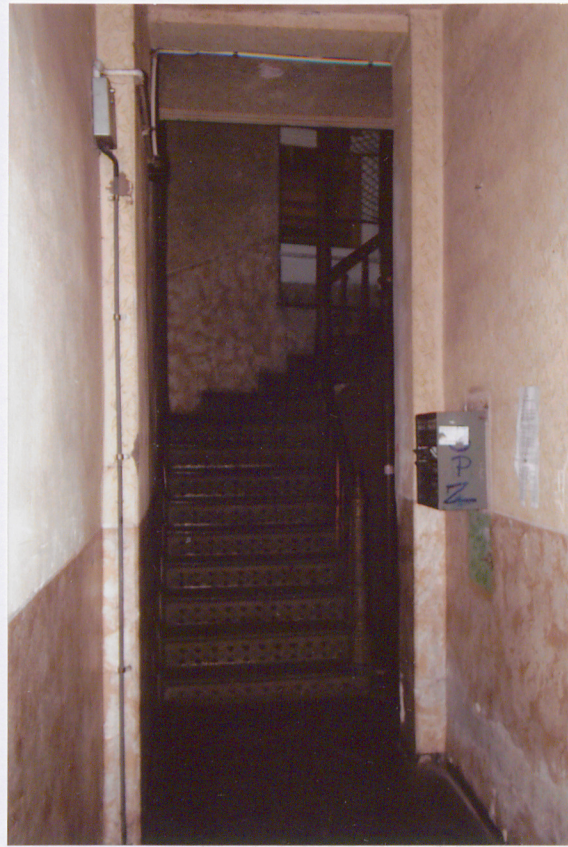
7.

**WNĘTRZE.** Wnętrza w symetrycznym układzie – środkowa korytarzowa sieć prowadzi do, wydzielonej tylnym trakcie klatki schodowej. Po obu stronach sieni od frontu – po jednym dużym pomieszczeniu, od strony podwórza – podobne pomieszczenia podzielono ścianami działowymi na cztery różnej wielkości wnętrza, rozmieszczone symetrycznie. Na każdej kondygnacji po dwa mieszkania; sanitariaty na półpiętrach.

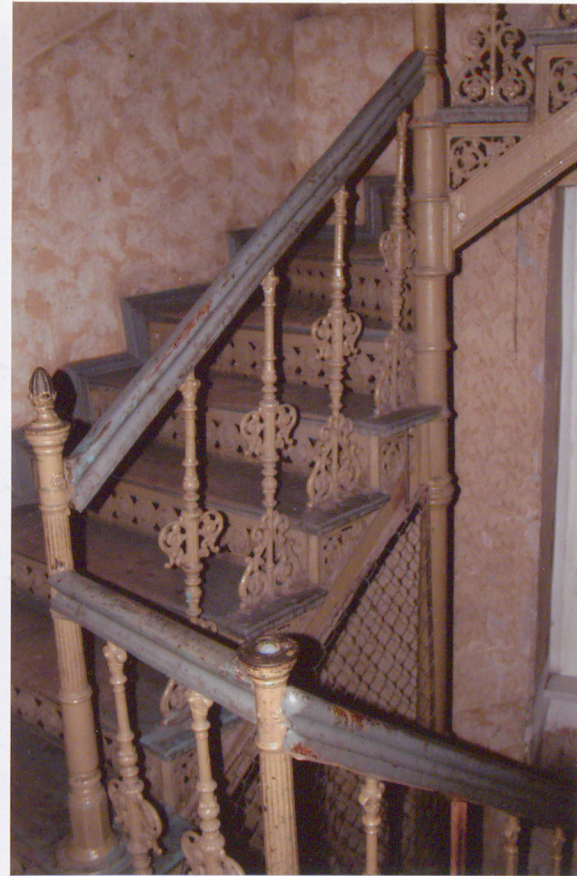
8.

**Schody.** Schody wewnętrzne. Klatka schodowa zlokalizowana w tylnym traktie kamienicy; schody do 3-ciej kondygnacji metalowe, z przednóżkami ażurowymi i podnóżkami wyłożonymi drewnem, dwubiegowe powrotne ze spocznikami – dolne biegi zabiegowe, górne proste; balustrada metalowa na odlewanych kanelowanych słupkach z szyszkami – ażurowa, z ozdobnych elementów z motywem stylizowanej wici, poręcz drewniana, profilowana. Schody na poddasze drewniane, dwubiegowe powrotne, o prostych biegach, ograniczone balustradą drewnianą ze smukłych tralek, na toczonych słupkach. Schody do piwnicy ceglane, tynkowane, wachlarzowe.

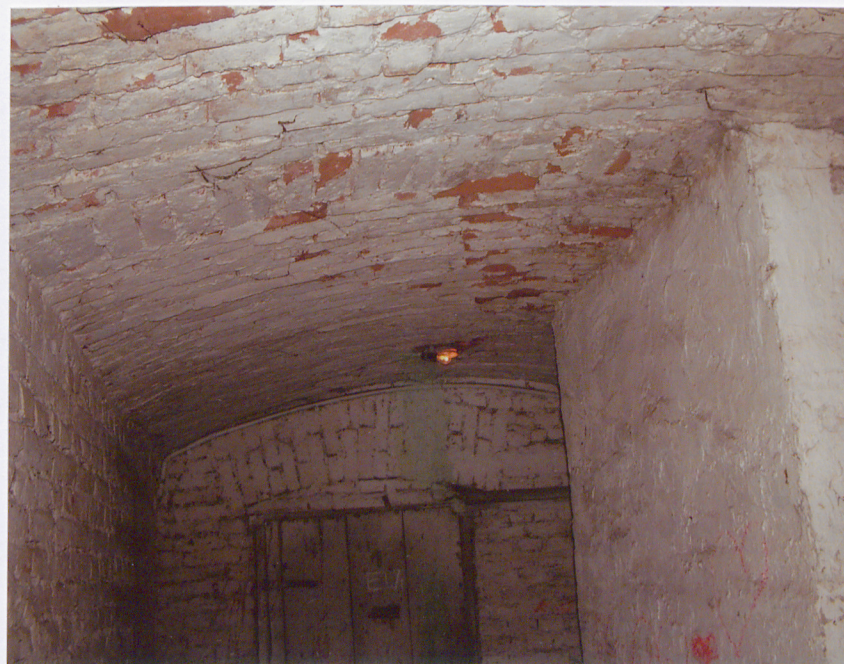
10.

**Sklepienia i stropy.** Piwnice nakryte ceramicznie – sklepienia odcinkowe oparte na ścianach (korytarze piwniczne). Podesty klatki schodowej ze stropami odcinkowymi na belkach stalowych. W sieni i pozostałych pomieszczeniach kondygnacji naziemnych stropy drewniane belkowe z tynkowanymi podsufitkami z desek.
