**KAMIENICA MIESZKALNA – DOM POLSKI  
„STRZECHA”, ob. DOM KULTURY „STRZECHA”**

**RACIBÓRZ**

ul. Londzina 38

13. Opis (sytuacja, materiał i konstrukcja, rzut, bryła, elewacje, wnętrze, wyposażenie, instalacje)

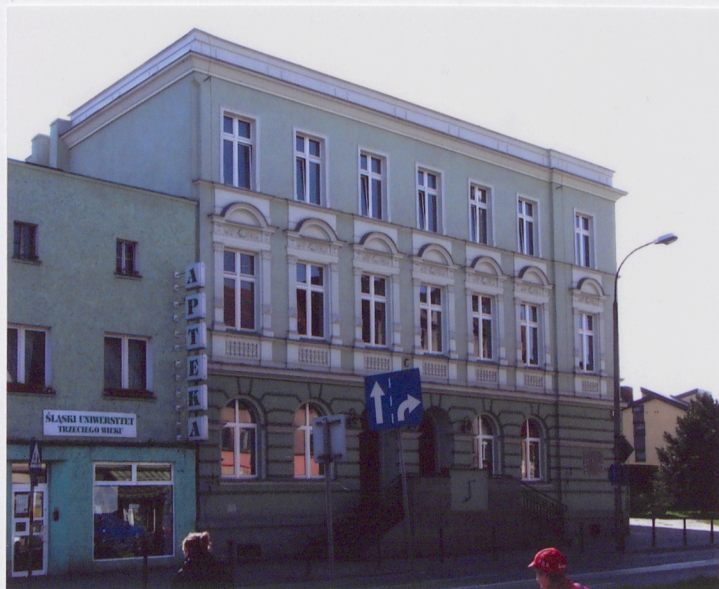
1. Widok budynku Strzechy od pn.-wsch.
2. Fasada – elewacja wsch.
3. Widok budynku od strony pn.-zach.
4. Rozczłonkowana elewacja zach..
5. Widok od pd.-zach.
6. Dolne partie fasady.
7. Otwory okienne drugiej kondygnacji fasady.
8. Hol główny z przejściem do sali widowiskowej.
9. Wnętrze sali widowiskowej.
10. Sala ćwiczeń tanecznych.
11. Klatka schodowa w przybudówce zach.
12. Zmodernizowane pomieszczenia piwniczne.
13. Więźba dachowa nad salą widowiskową.

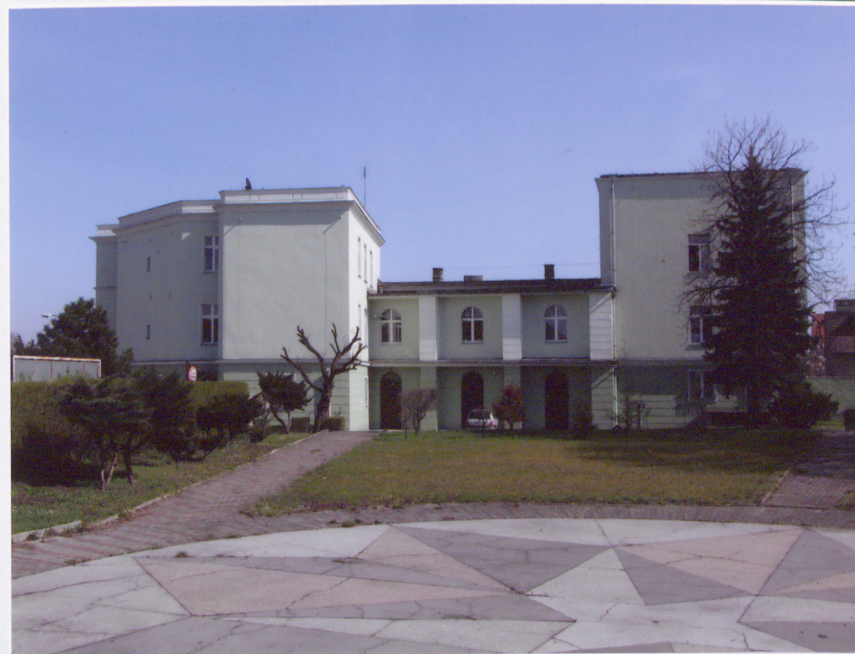
4.

**Elewacja zach.** – czteroczęściowa. Trójboczna, trzyosiowa i trzykondygnacyjna elewacja łącznika nawiązuje formą do fasady – boniowane przyziemie, oddzielone gzymsem kordonowym i wspólny gzyms wieńczący z attyką; w każdej ścianie pojedyncza oś okienna: od pn. kwadratowe okienka oświetlające klatkę schodową, dostępną przez zewnętrzny, zamknięty prosto otwór drzwiowy, od pn.-zach. rząd małych okienek sanitariatów, od zach. otwór wejściowy zamknięty pełnołukowo, poprzedzony krótkim prostym biegiem schodów. Elewacja zryzalitowanej dobudówki pn. z pojedynczym otworem w przyziemiu, wyżej ślepa, z zachowanymi uproszonymi podziałami fasady (boniowane przyziemie z gzymsem kordonowym, gzyms główny z attyką); elewacja pd. przybudówki powyżej przyziemia 3-osiowa, dwukondygnacyjna; okna ujednolicone w regularnym układzie

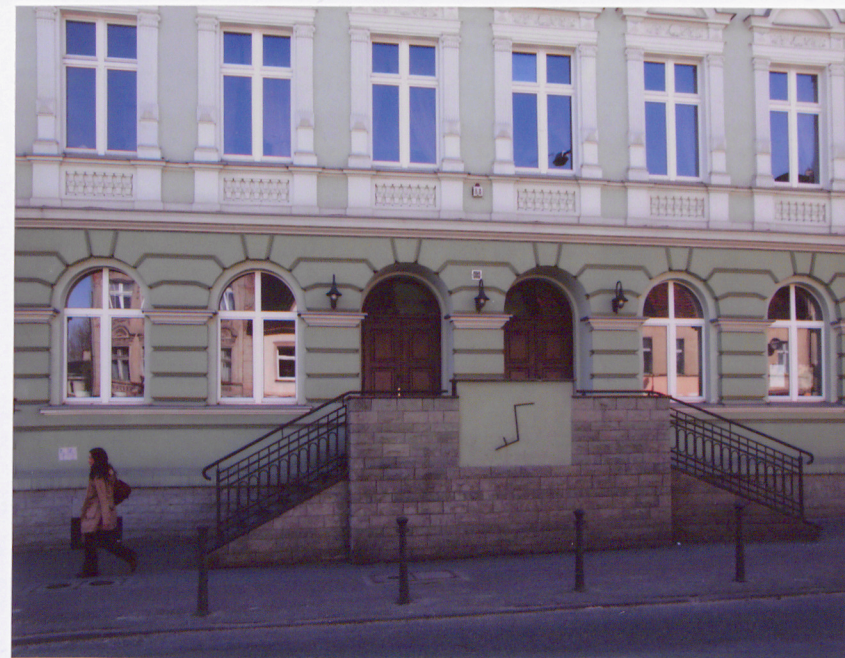
6.

**Fasada – elewacja pn.** – 3-kondygnacyjna; 7-osiowa; osadzona na gładkim cokole, zwieńczonym opaskowym gzymsem. Elewacja rozczłonkowana skrajnym zach. pseudoryzalitem, akcentującym pierwotne, nie istniejący już dziś główny otwór wejściowy. Przyziemie przekształcone, wyróżnione pasowym boniowaniem, z pełnołukowo zamkniętymi otworami okiennymi i nawiązującą do nich parą środkowych otworów drzwiowych, poprzedzonych lustrzanymi schodami zewnętrznymi. W wyższych kondygnacjach okna ujednolicone, rozmieszczone regularnie i symetrycznie; kształt prostokątów z prostymi zamknięciami; okna drugiej kondygnacji w bogatych aediculowych obramieniach pilastrowych, na ławach podokiennych dekorowanych płycinami wypełnionymi ślepą balustradą tralkową; pilastry jońskie kanelowane dźwigające pełne belkowanie z fryzem dekorowanym ornamentem z wici winorośli ujmującej centralny element muszlowy, zwieńczone okrągło łukowymi naczółkami o załamanych końcach; okna trzeciej kondygnacji obramione prostymi opaskami z listwą, wsparte na gierowanym gzymsie podokiennym, wieńczącym płycinę międzykondygnacyjne. Elewacja podporządkowana układowi horyzontalnemu, którego dominację akcentuje bogaty system gzymsów: cokołowy, pośredni przyziemia, akcentujący linię nasady łuków okiennych, kordonowy, podokienne drugiej i trzeciej kondygnacji oraz wyładowany koronujący, zwieńczony jeszcze, pełną niską ścianką attykową, ozdobiona prostokątnymi płytami tynkowymi.

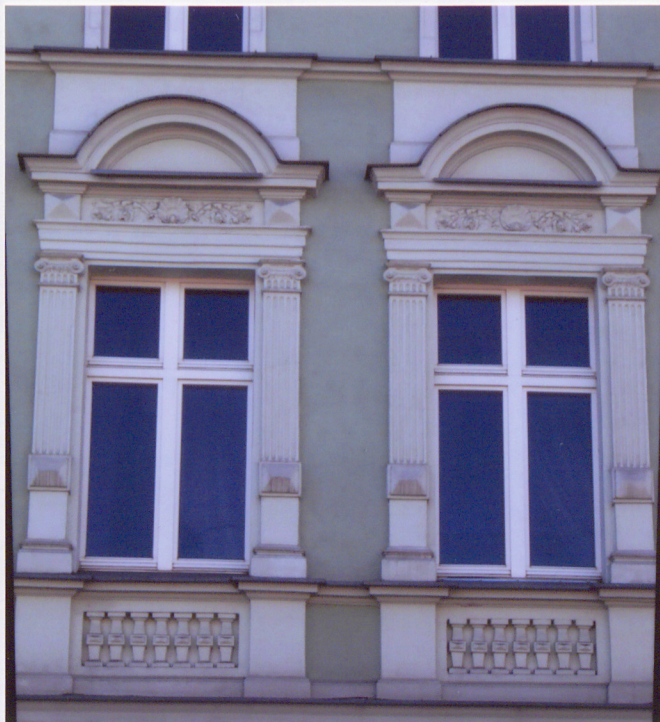
7.

**Otwory. Otwory okienne.** W fasadzie zachowany oryginalny układ i forma otworów okiennych, tylko dwa środkowe otwory przyziemia przekształcono w parę bliźniaczych otworów drzwiowych, które zastąpiły oryginalne, zamurowane wejście, usytuowane pierwotnie w skrajnej osi akcentowanej pseudoryzalitem. Otwory w regularnym, symetrycznym układzie; kształt prostokątów stojących, w przyziemiu nieco bardziej przysadzistych, z pełnołukowymi zamknięciami, wyżej – smuklejszych, zamkniętych prosto. Okna drugiej kondygnacji wyróżnione bogatymi aediculowymi obramieniami – kanelowane pilastry jońskie, dźwigające pełne belkowanie z fryzem dekorowanym ornamentem z wici winorośli ujmującej centralny element muszlowy, zwieńczone okrągło łukowymi naczółkami o załamanych końcach; płyciny podokienne wypełnione ślepą balustradą tralkową. Otwory okienne przyziemia „wycięte” w głębokim pasowym boniowaniu przyziemia, obwiedzione wąską gładką opaską. Okna trzeciej kondygnacji obramione prostymi opaskami z listwą, wsparte na gzymsie podokiennym. Stolarka okienna wymieniona, współczesna; okna z PCW, zespolone, rozwieralno-uchylne, z zachowanymi pierwotnymi podziałami – dwuskrzydłowe, ze ślemieniem. Dobudowaną klatkę schodową oświetla od frontu pięć okienek kwadratowych; pozostałe trzy małe prostokątne okienka w ścianie bocznej i dwa duże, prostokątne okna zach. w opaskowych obramieniach, o kształcie i wymiarach analogicznych jak okna fasady, doświetlają sąsiednie pomieszczenie. Pozostałe części kompleksu z oknami w kształcie prostokątów stojących, pozbawionych obramień, które ujednolicone w poszczególnych elewacjach, tworzą regularne układy otworów, różniących się nieznacznie proporcjami i wymiarami; jedynie okna łącznika wyróżnione pełnołukowymi zamknięciami. We wszystkich otworach współczesne okna zespolone z PCW, jedno- lub dwuskrzydłowe, rozwieralno-uchylne.

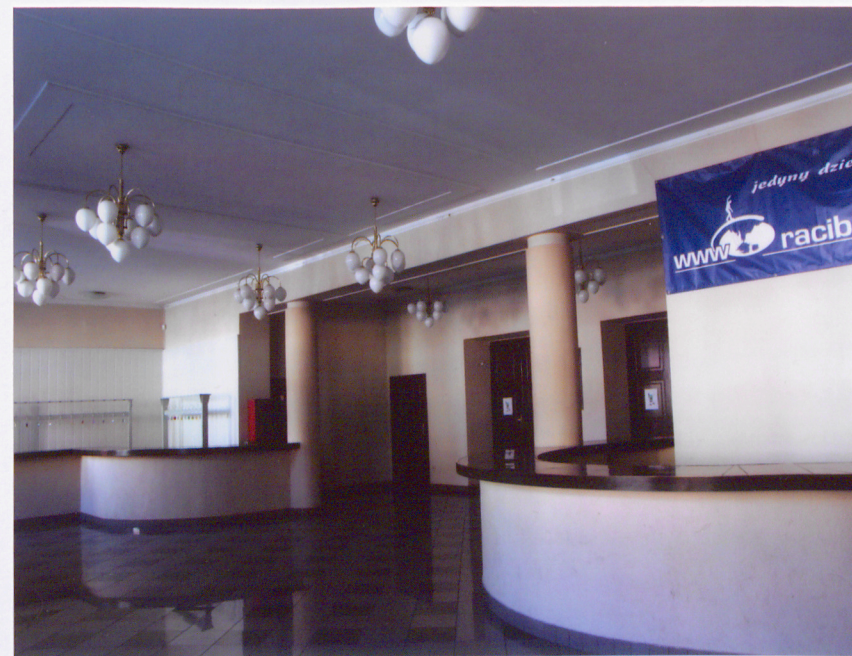
8.

**WNĘTRZE.** Wnętrze całkowicie przekształcone; w korpusie urządzono obszerny hol, z którego dwuosiowe przejście do sali widowiskowej, ujęte w dwa okrągłe filary, oddzielające szatnie, od zach. hol połączony z pomieszczeniami administracyjno-biurowymi. Sala widowiskowa dostępna również od strony zach., gdzie, wzdłuż jej boku przebiega galeria, dostępna z zewnątrz przez trzy otwory drzwiowe. Za salą widowiskową, od strony pd., rozbudowane pomieszczenia zaplecza scenicznego z klatką schodową.

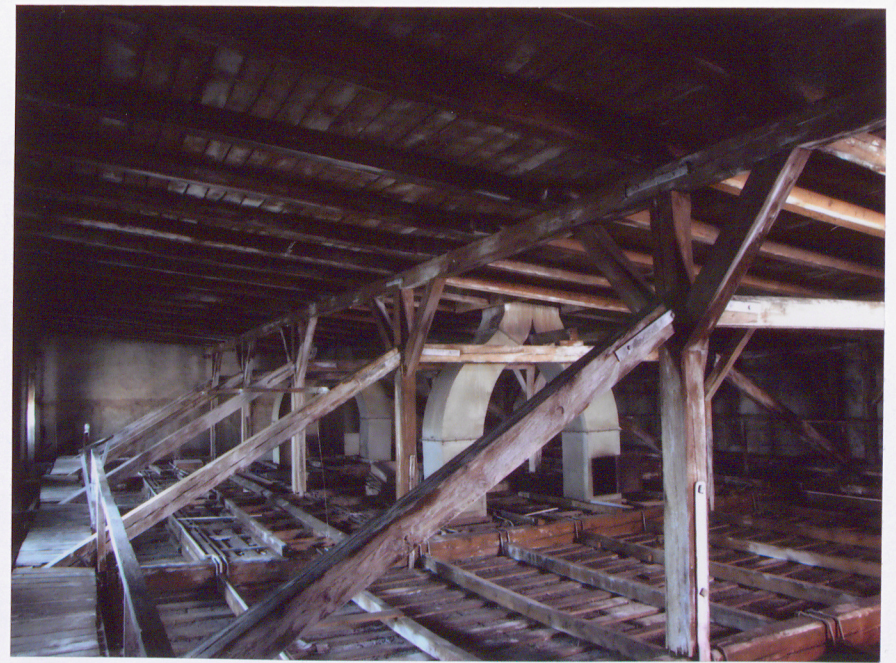
13.

**Więźba dachowa.** Konstrukcja dachów drewniana; więźba nad salą widowiskową – na wysokich ściankach kolankowych, wieszarowa dwuwieszakowa z potężnymi zastrzałami w płaszczyźnie więzarów, rozporami, zmieczowana w kierunku kalenicowym, do więźby podwieszony strop sali widowiskowej. W pozostałych częściach kompleksu więźba niedostępna.
