BUDYNEK MIESZKALNO-USŁUGOWY

RACIBÓRZ

ul. Ks. J. Londzina 51

BUDYNEK MIESZKALNO-USŁUGOWY**ul. Londzina 51**

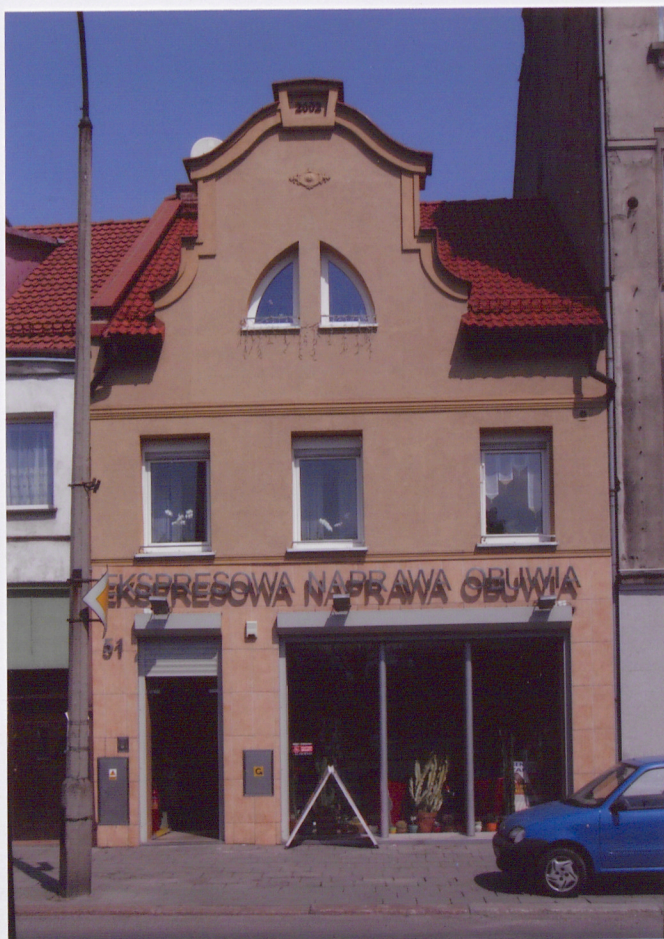
11. Zdjęcie, rzut, przekrój, sytuacja, orientacja

Ściany. Ściany zewnętrzne murowane z cegły pełnej na zaprawie cementowo-wapiennej, obustronnie tynkowane. Fasada ze skromnym wymurowanym i otynkowanym detalem architektonicznym w postaci gzymsów: podokiennego piętra i wieńczącego oraz współcześnie wzniesionego szczytiku z uskokowymi spływami i falistej linii zwieńczenia. Przyziemie oblicowane współczesnymi płytkami ceramicznymi do wysokości gzymsu podokiennego.

Otwory. Otwory okienne. W przyziemiu, od frontu, duża 3-dzielna witryna sięgająca poziomu gruntu, stanowiąca przeszkloną ścianę sali głównej zakładu szewskiego; część mieszkalna na piętrze z ujednoliconymi otworami okiennymi w kształcie prostokątów stojących i w lekko nieregularnym układzie; okna współczesne, jednoskrzydłowe, zespolone. Mieszkalna część poddaszowa oświetlona podwójnym okienkiem facjaty, które w kształcie dwóch ćwiartek elipsy. Elewacja podwórzowa całkowicie przekształcona, przepruta dużymi współczesnymi otworami okien i drzwi tarasowych i balkonowych – w partii poddasza drzwi balkonowe, połączone z dwuskrzydłowym oknem, na kondygnacji piętra dwuskrzydłowe okno i dwuskrzydłowe drzwi tarasowe; stolarka otworów współczesna, z PCW, okna zespolone.

ELEWACJE. Fasada – elewacja zach. – znacznie przekształcona w wyniku współczesnej przebudowy; dwukondygnacyjna, z mieszkalnym poddaszem; na piętrze 3-osiowa, z lekko nieregularnym układem ujednoliconych otworów okiennych; przyziemie usługowe, wyróżnione licowaniem z współczesnych płytek ceramicznych, sięgającym gzymsu podokiennego drugiej kondygnacji; w skrajnej osi pn. główny i jedyny otwór wejściowy, obok duża trójdzielna; ponad oknami piętra profilowany gzyms kordonowy, oddzielający mieszkalne poddasze; połączyć dachowa przerwana wydatną, asymetrycznie usytuowaną facjatą o uskokowych spływach i falistym zamknięciu; w facjacie podwójne okienko w formie dwóch ćwiartek elipsy, powyżej którego tynkowy, ornamentalny element dekoracyjny; gzyms facjaty przerwany centralną płyciną, w której polu data przebudowy: 2002.

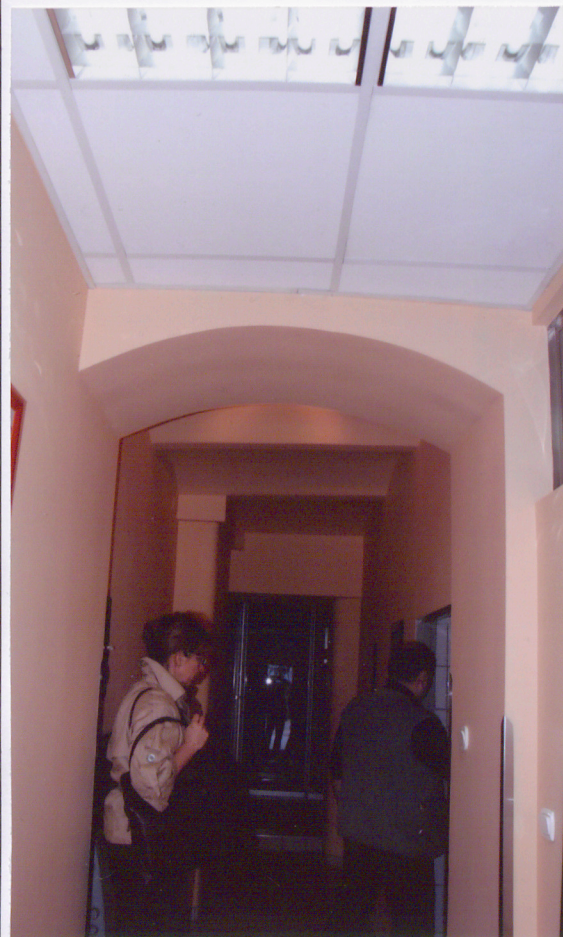
1. Widok fasady budynku.
2. Współczesna facjata fasady.
3. Elewacja podwórzowa i oficyna.
4. Sień, widok ku wsch.
5. Wnętrze głównej sali zakładu szewskiego..
6. Zaadaptowane na cele mieszkalne poddasze z fragmentem więźby.
7. Schody do piwnicy.
8. Wnętrze piwnicy.

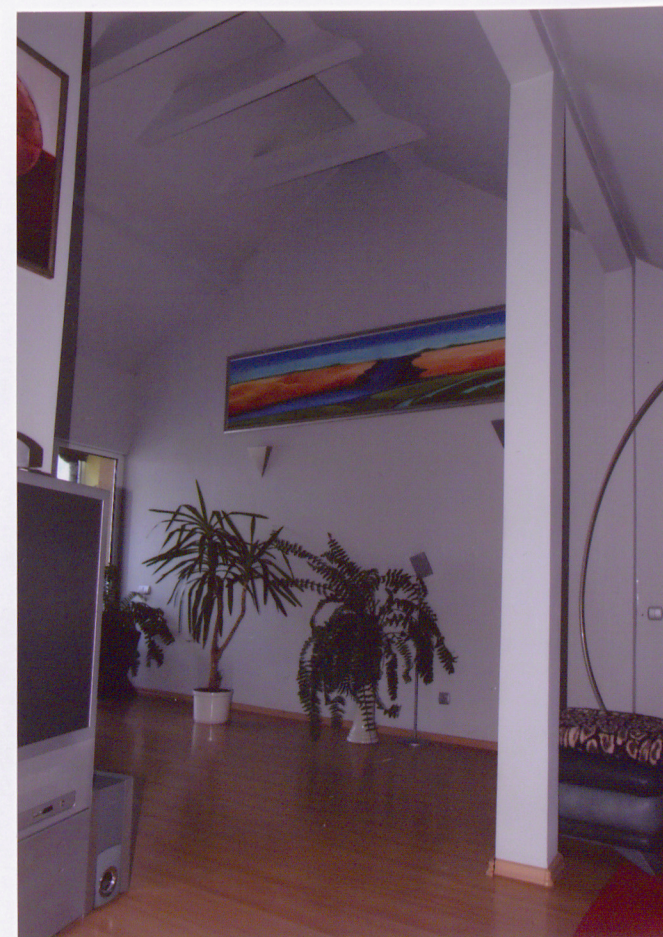
6.

Wieżba dachowa. Konstrukcja dachu przekształcona, drewniana; wieżba jętkowo-płatwiowa, z pojedynczą ścianą stolcową oddzielającą przestrzeń facjaty.

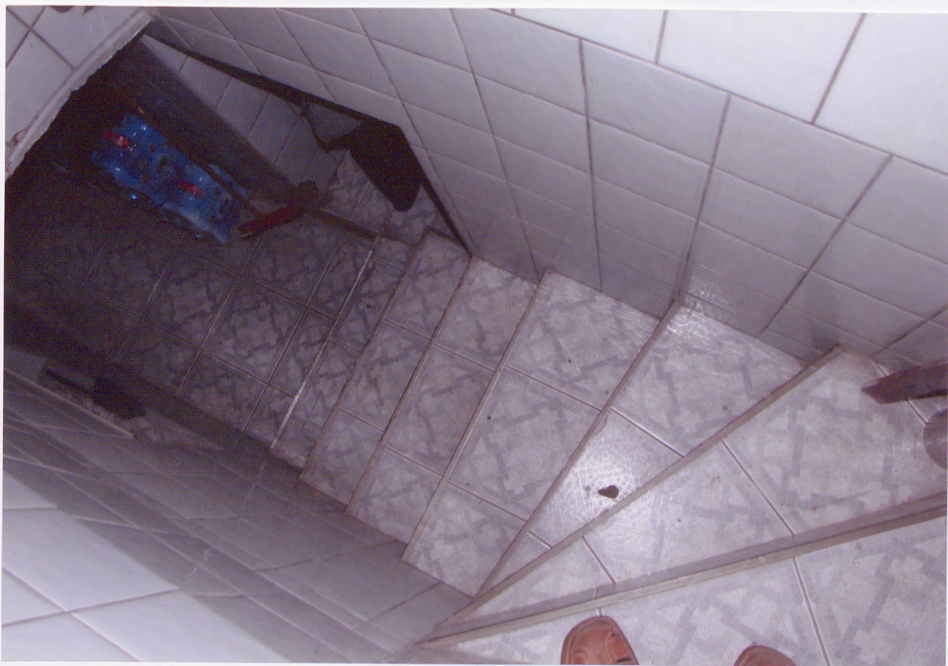
7.

Schody. Schody wewnętrzne. Schody piwniczne murowane, zabiegowe z z zabiegiem górnym, wyłożone współczesnymi płytkami podłogowymi; klatka schodowa zlokalizowana w tylnej części sieni, schody współczesne, metalowe z drewnianymi stopniami, zabiegowe.

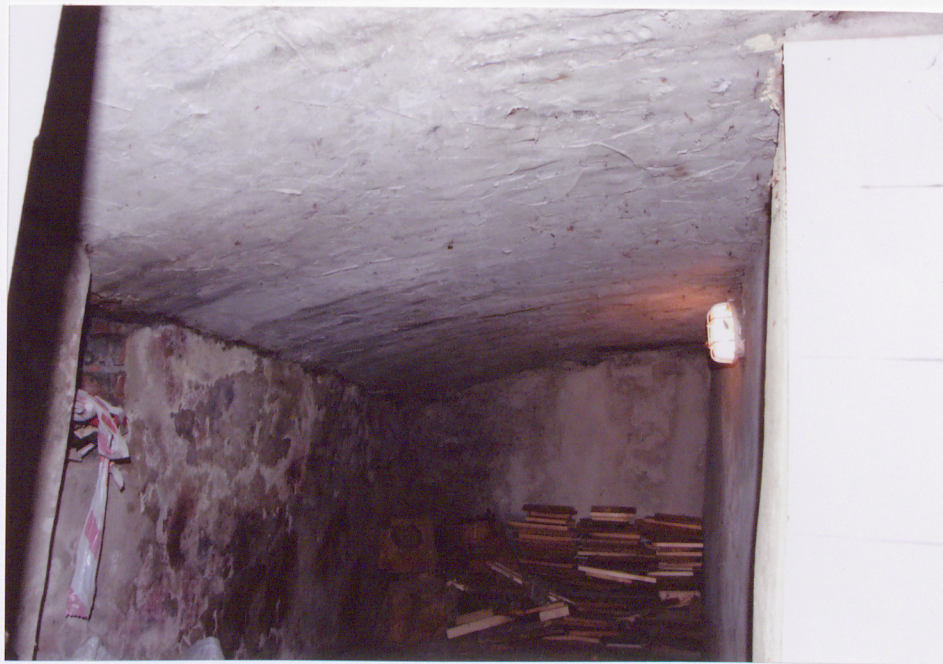
8.

Posadzki i podłogi. W piwnicy posadzka z wylewki cementowej; pomieszczenia przyziemia z posadzkami cementowymi wykończonymi współczesnymi zróżnicowanymi płytkami podłogowymi, podobnie – pomieszczenia sanitarne na wszystkich kondygnacjach; w części mieszkalnej podłogi drewniane z desek lub współczesnych drewnianych paneli podłogowych.

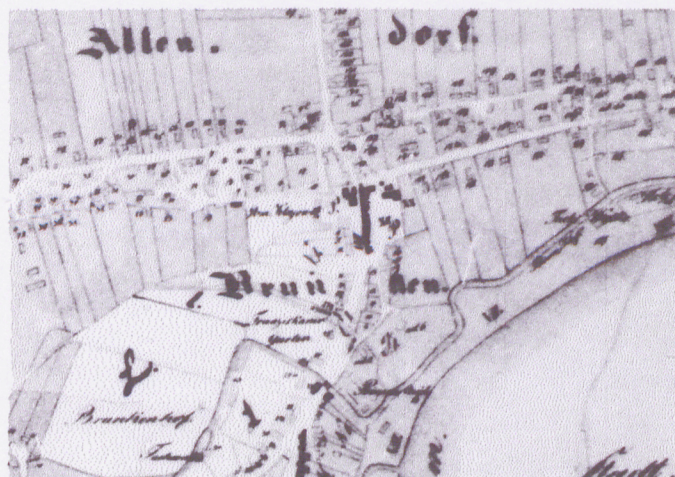
1835 r

plany archiwalne;
