KAPLICZKA PRZYDROŻNA p.w. MATKI BOSKIEJ

2poł.XIXw./?/

Wodzisław Śląski

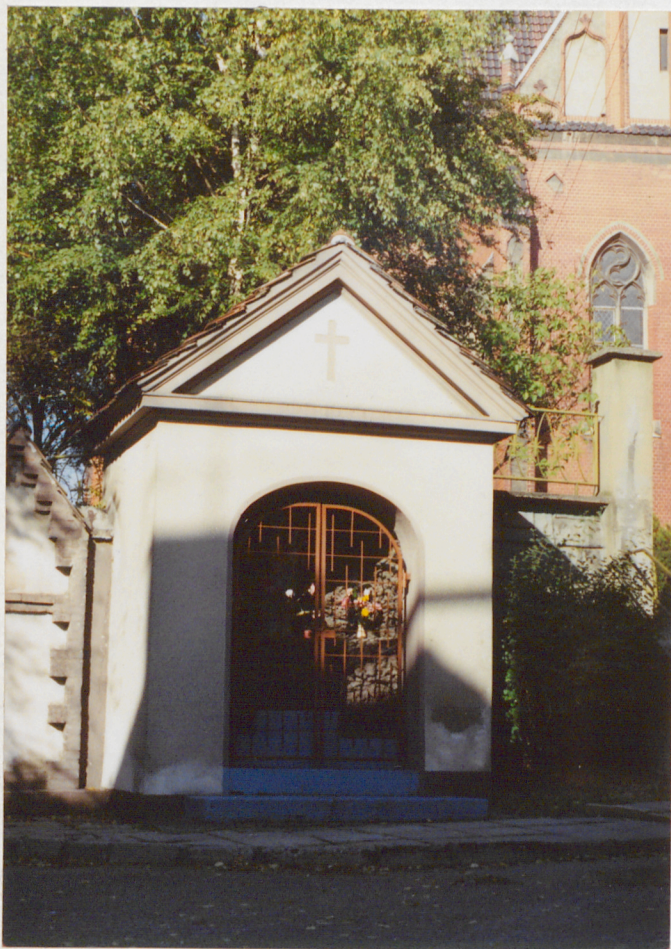
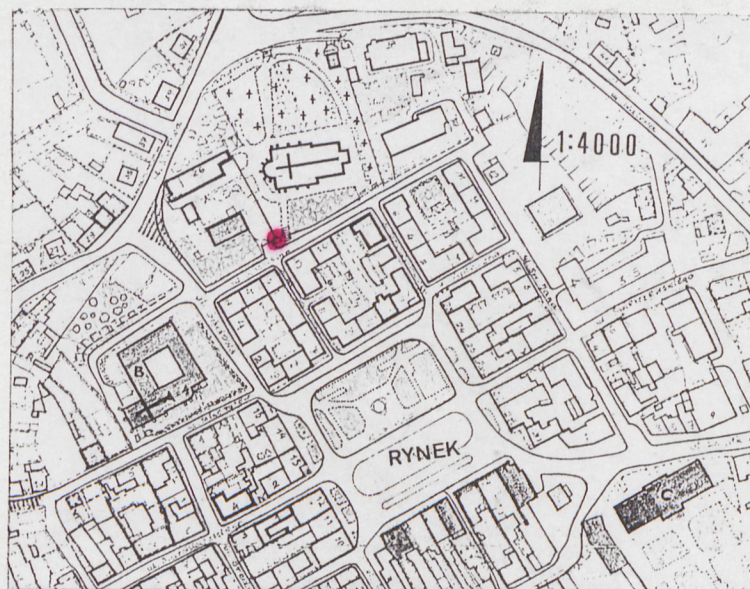
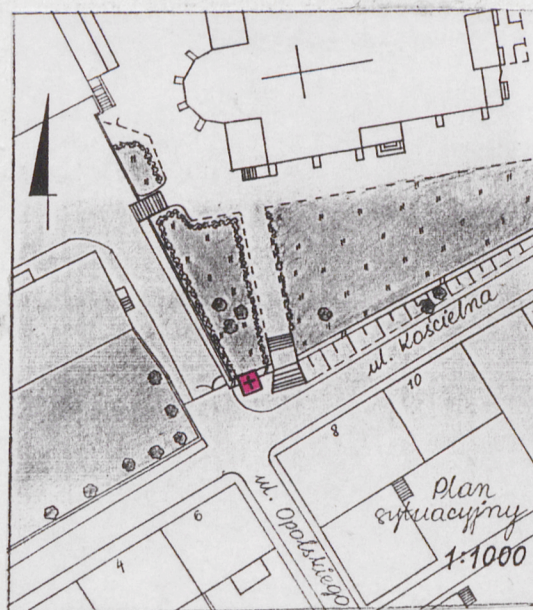
11. Zdjęcia, rzut, przekrój, sytuacja, orientacja

Sytuacja - kapliczka usytuowana jest na ulicy Kościelnej, u wylotu ulicy Wł. Opolskiego, "wtopiona" w ogrodzenie terenu kościelnego między kościołem a budynkiem plebanii. Elewacją frontową skierowaną na południe.

Materiał, konstrukcja, technika - murowana z cegieł, otynkowana, przykryta ceramiczną dachówką-karpiówką. Zamknięta żelazną kratą.

Rzut i bryła - zbudowana na planie prostokąta /292cm x 230cm, wys. 400cm/ przykryta dwuspadowym daszkiem.

Elewacje - pokryte gładkim tynkiem, zwieńczone prostym, wysuniętym gzymsem. Elewacja frontowa - południowa - zwieńczona trójkątnym tympanonem o gładkim polu, obramionym profilowanym gzymsem. Wnętrze zamknięte metalową kratą, skonstruowaną z prostych prętów. Wejście poprzedzone szerokim, betonowym stopniem.

Wyposażenie - wewnątrz kapliczki zrobiona z żużla grota, w której ustawiona jest drewniana, polichromowana rzeźba Matki Boskiej z Dzieciątkiem z XIXw.?

<p>14. Kubatura</p> <p>27 m<sup>3</sup></p>	<p>15. Powierzchnia użytkowa</p> <p>6,7 m<sup>2</sup></p>	<p>16. Przeznaczenie pierwotne</p> <p>sa kralne</p>	<p>17. Użytkowanie obecne</p> <p>sakralne</p>
<p>18. Prace budowlane i konserwatorskie, ich przebieg i dokumentacja</p>		<p>19. Stan zachowania (fundamenty, ściany zewnętrzne, ściany wewnętrzne, sklepienia, stropy, konstrukcje dachowe, pokrycie dachu, wyposażenie i instalacje)</p> <p>Stan zachowa nia i utrzymania kapliczki - dobry. W bardzo złym stanie figura MBzDz.</p>	
		<p>20. Najpilniejsze postulaty konserwatorskie</p> <p>Wymagane pilnie! zabiegi konserwatorskie rzeźby.</p>
