KRAJOWY OŚRODEK BADAŃ I DOKUMENTACJI ZABYTEKÓW W WARSZAWIE KARTA EWIDENCJI ZABYTEKÓW ARCHITEKTURY I BUDOWNICTWA				A	B	C	D	E	F	G	H	I	J	K	L	Ł	M	N	O	P	R	S	T	U	V	W	X	Y	Z	Nr

1. Obiekt																					2. Czas powstania				3. Miejscowość						
KAMIENICA																					Lata 1900- 1910				RACIBÓRZ						
11. Zdjęcia, rzut, przekrój, sytuacja, orientacja																					4. Adres:										
<div>

</div>																					ul. Ogrodowa 23 47 – 400, Racibórz nr działki: 3219/169 nr księgi wiecz.: ██████████

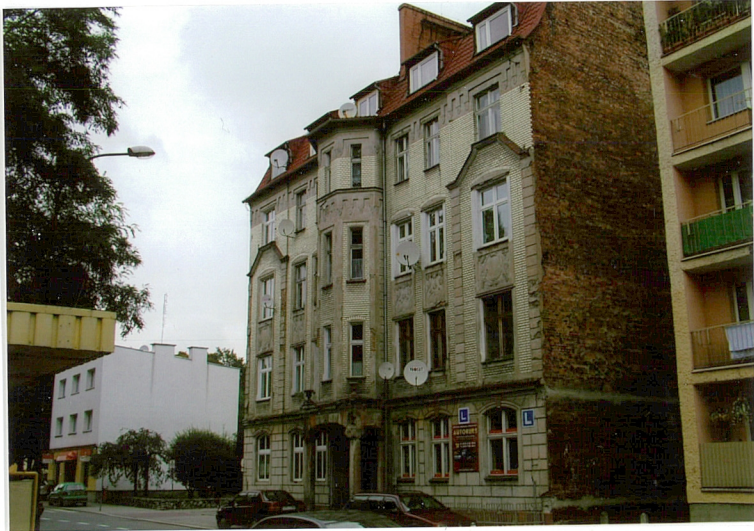
10. Rejestr zabytków																					Nr: A/1521/93 z dnia 30.04.1993										
1. Elewacja główna południowo – zachodnia kamienicy, ul. Ogrodowa 23, Racibórz																					Sytuacja – skala 1: 9000										
<div>

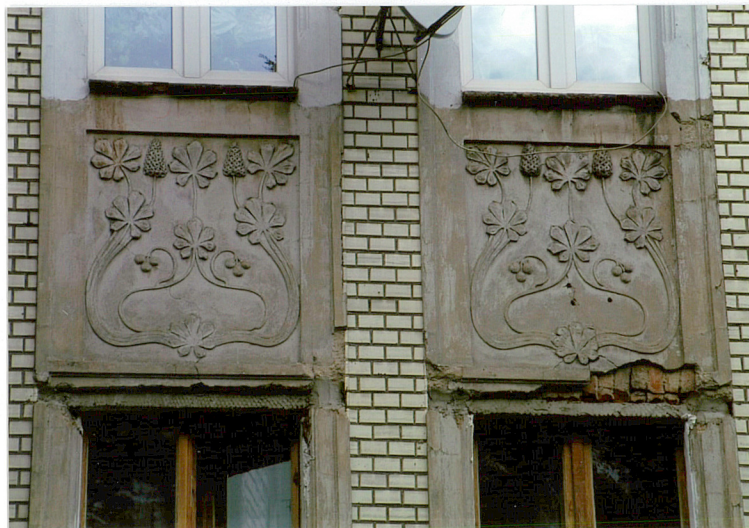
2. Płyciny podokienne, okna 3 kondygnacji,  
ul. Ogrodowa 23, Racibórz.

**Otwory okienne** – W partii 1 kondygnacji zamknięte łukiem odcinkowym, reszta zamknięta prosto. Wszystkie okna trzech pierwszych kondygnacji elewacji głównej, południowo - zachodniej ujęte w tynkowane opaski okienne. W partii 1 kondygnacji okna zwieńczone zwornikami z motywem kwiatu słonecznika, w partii 3 kondygnacji pod oknami płyciny podokienne z dekoracją roślinną składającą się z liści i owoców kasztanowca oraz w oknach pseudoryzalitów płyciny okienne z dekoracją roślinną kwiatów słonecznika, liści kasztanowca i ornamentów wstęgowych.

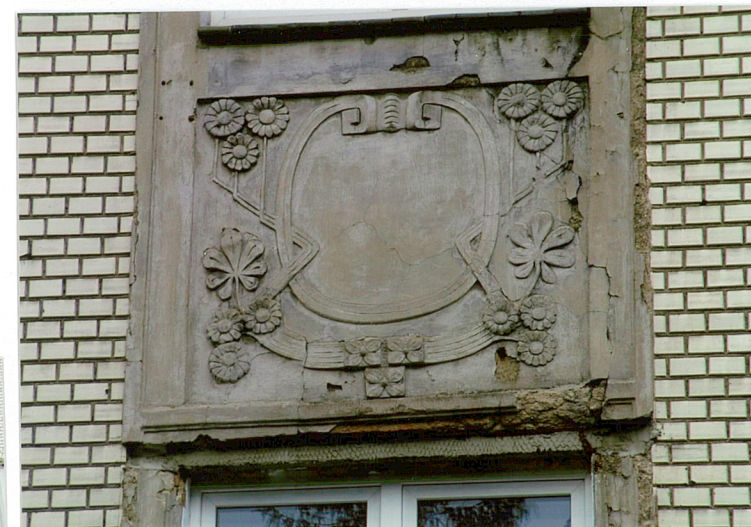
3. Płyciny podokienne, okna 3 kondygnacji,  
pseudoryzalitu, ul. Ogrodowa 23, Racibórz.

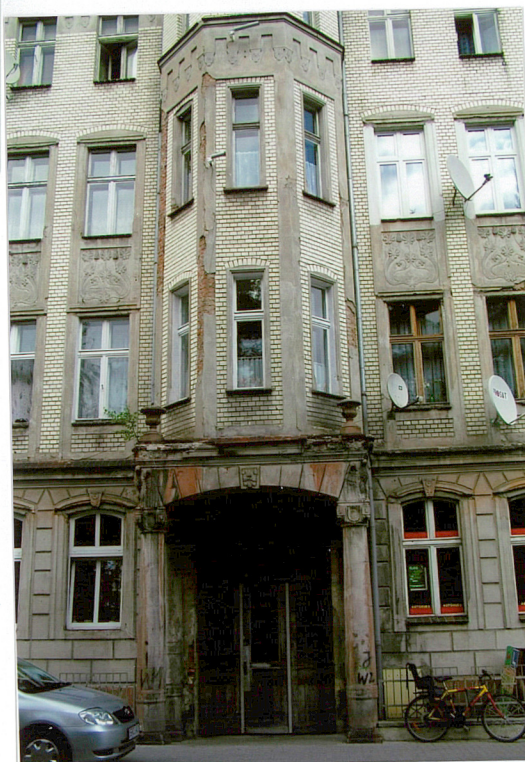
4. Fragment elewacji głównej  
ul. Ogrodowa 23, Racibórz.

**Elewacja główna, południowo - zachodnia (od ul. Ogrodowej)** – symetryczna, 9 - osiowa, 4 - kondygnacyjna. Elewacja jest tynkowana w partii 1 kondygnacji, tynkowany również detal w wyższych kondygnacjach. Kondygnacje 2, 3 i 4 licowane glazurowaną cegłą. Fasada wsparta na tynkowanym cokole, 1 kondygnacja i naroża boniowane. Na osi budynku drzwi wejściowe (brama) usytuowane w ozdobnym portyku (opis patrz: otwory drzwiowe). Powyżej portyku 3- osiowy wykusz na planie pięcioboku. Parter z otworami okiennymi zamkniętymi łukiem odcinkowym oddzielony od piętra gzymssem kordonowym. Powyżej wszystkie otwory zamknięte prosto. W skrajnych, bocznych osiach elewacji dwa pseudoryzaliby zwieńczone na wysokości 3 kondygnacji trójbocznymi gzymsami w formie szczytów. Fasada zwieńczona jest fryzem w formie pionowych medalionów kwiatowych. Podobny fryz oddziela 3 i 4 kondygnację wykusza. Budynek jest zwieńczony dachem mansardowym z lukarnami.

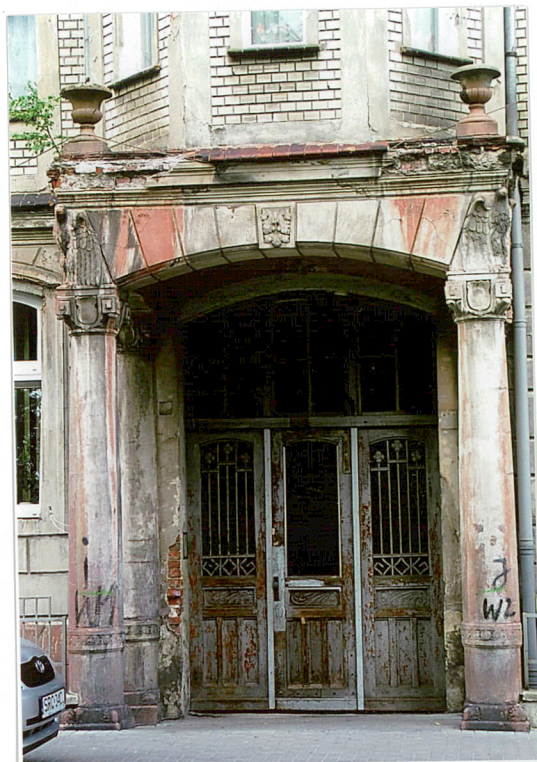
5. Drzwi wejściowe z portykiem  
ul. Ogrodowa 23, Racibórz.

*Otwory drzwiowe* – Drzwi wejściowe do kamienicy – zamknięte łukiem odcinkowym, umieszczone w portyku o charakterze baldachimu wspartego na dwóch kolumnach i dwóch półkolumnach. Kolumny i półkolumny wsparte są na niskich bazach i zwieńczone kapitelami ze zgeometryzowanymi wolutami, kartuszami po środku i liśćmi akantu. Nad kapitelami kolumn umieszczone rzeźby pełne (orły). Baldachim zwieńczony łukiem odcinkowym ze zwornikiem w formie liścia akantu. Od góry zwieńczony gzymsem i płaskim daszkiem. Daszek z obu stron zwieńczony wazami. Reszta otworów drzwiowych zamknięta prosto

**Stolarka drzwiowa** – Drzwi wejściowe - usytuowane w elewacji głównej, południowo - zachodniej. Drzwi oryginalne, trójskrzydłowe, z nadświetlem zamkniętym łukiem odcinkowym. Nadświetle trójdzielne, szklone na kit w szczelinach krzyżowych. W nadświetlu słupki. Każde skrzydło drzwi dwupolowe z górnym polem dominującym z prześwitem. W bocznych prześwitach krata secesyjna w formie geometryczno – roślinnej. Górne pole w formie wydłużonego prostokąta zamkniętego od góry łukiem odcinkowym, dolne pole w formie wąskich płycin. Pola oddzielone od siebie za pomocą wąskiej płyciny w formie fryzu z rzeźbioną dekoracją wewnątrz. Wtórne listwy przymykowe. Drzwi o konstrukcji płycinowo – ramowej wykonane z gotowych ram i płycin, zawiasy oryginalne czopowe, klamka wtórna, drewno malowane na szaro.

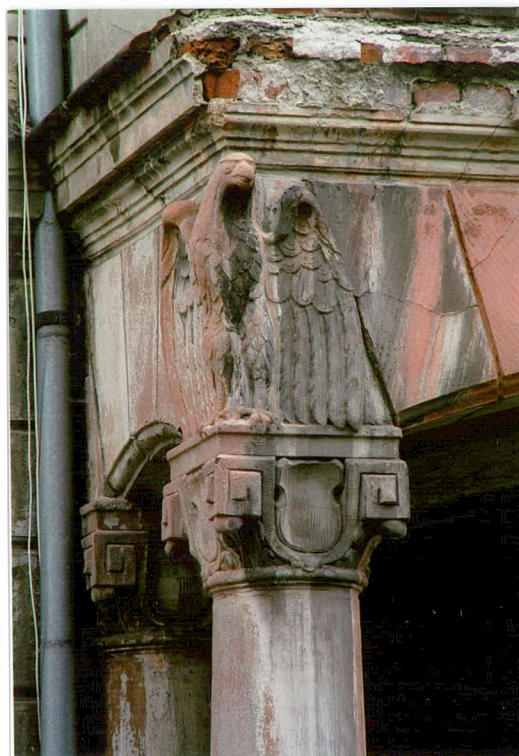
6. Fragment portyku  
ul. Ogrodowa 23, Racibórz.

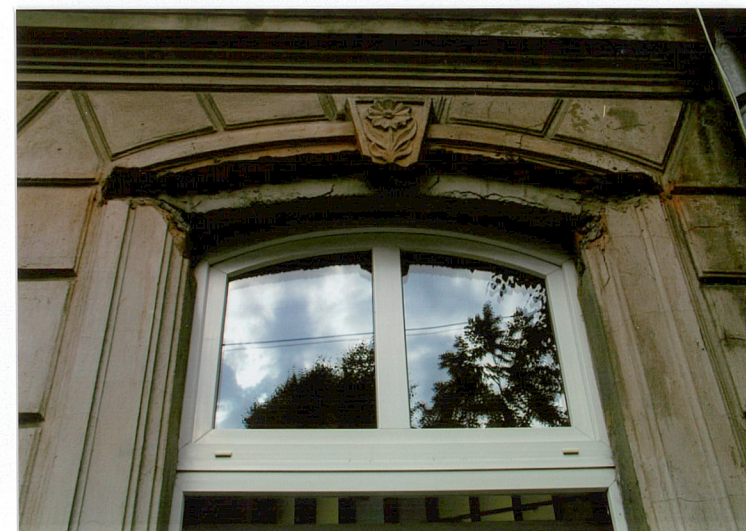
7. Fragment okna 1 kondygnacji, zniszczone nadproża  
okienne, ul. Ogrodowa 23, Racibórz.

20 Najpilniejsze postulaty konserwatorskie  Postulowany remont konstrukcji dachowej i pokrycia dachowego. Należy zbadać więźbę dachową na obecność owadów (kołatek i spuszczeli), oraz wykonać ekspertyzę techniczno - konserwatorską więźby w budynku. Ponadto wykonać kotwienie budynku i wzmocnienie nadproży okiennych, tynkowanie i malowanie elewacji z uzupełnieniem elementów sztukatorskich oraz tynkowanie i malowanie ścian wewnątrz. Zniszczone okna wymieniać tylko na drewniane, gdyż plastikowe przyczyniają się do tworzenia grzyba w pomieszczeniach i niszczenia murów oraz elementów drewnianych.

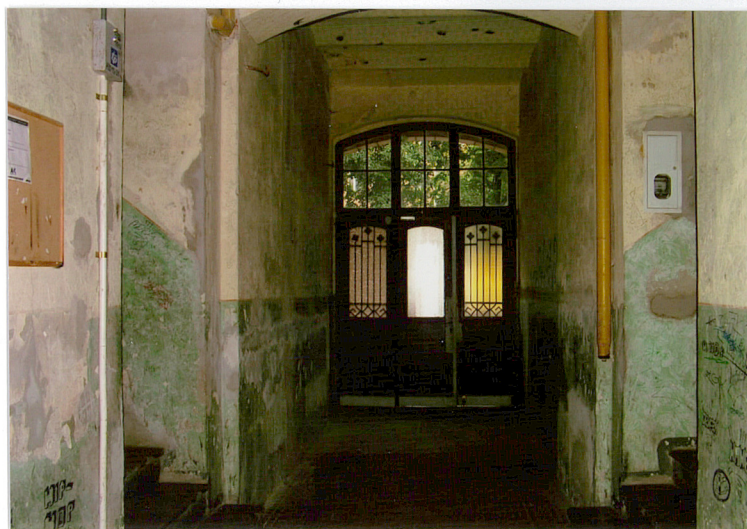
9. Sień przelotowa, dawniej przejazdowa,  
widok na drzwi wejściowe ul. Ogrodowa 23, Racibórz.

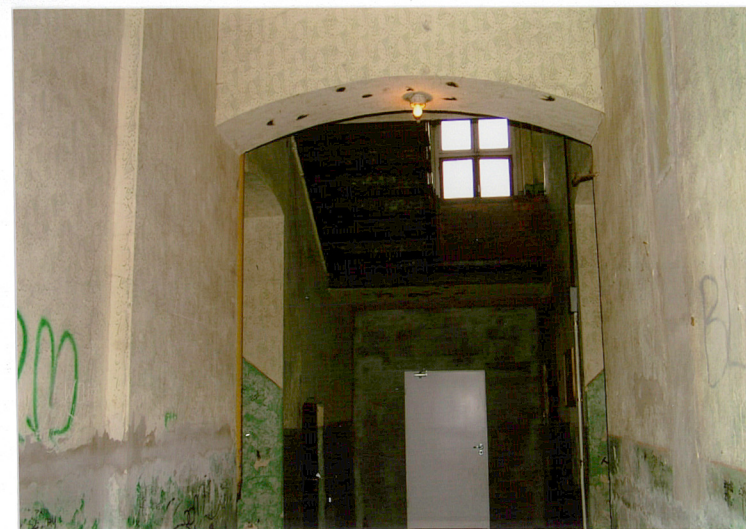
10. Sień przelotowa, dawniej przejazdowa, widok  
na klatkę schodową, ul. Ogrodowa 23, Racibórz.

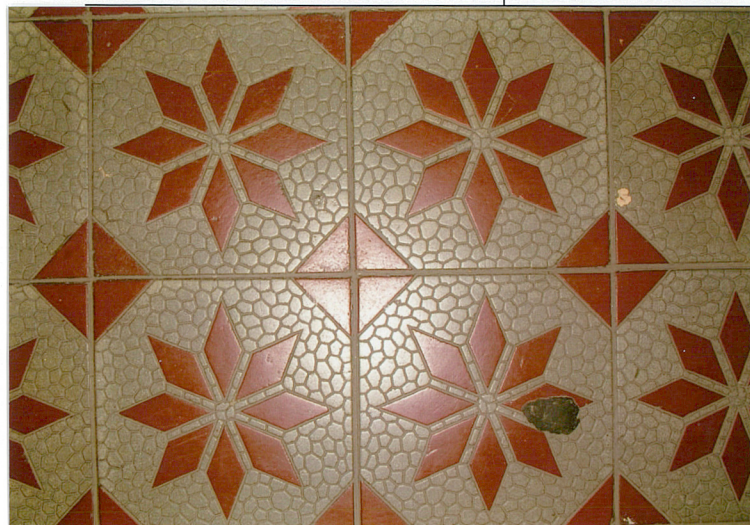
**Posadzki** – oryginalne płytki ceramiczne na części klatki schodowej, częściowo lastriko, na strychu wylewka betonowa, w bramie przejazdowej oryginalny bruk.

11. Posadzka na klatce schodowej  
ul. Ogrodowa 23, Racibórz.

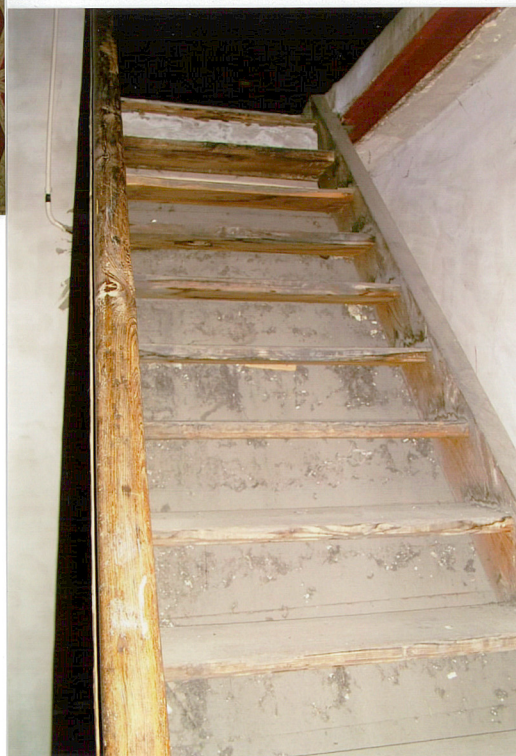
13. Schody na 2 kondygnację poddasza  
ul. Ogrodowa 23, Racibórz

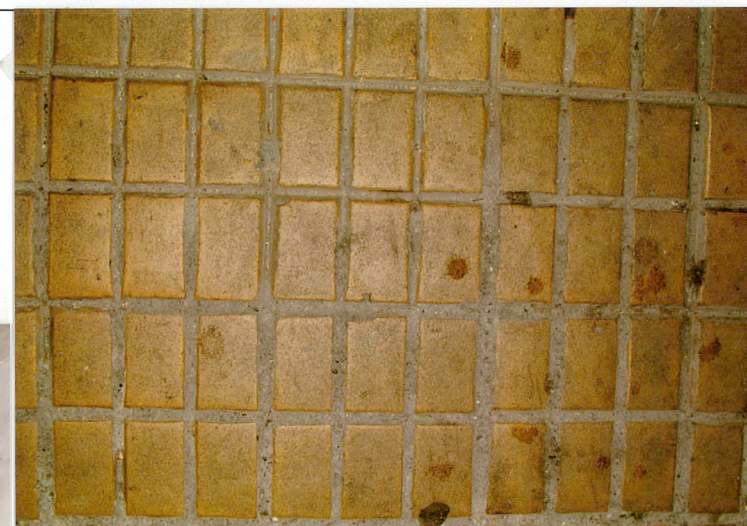
12. Bruk w sieni przelotowej  
pseudoryzalitu, ul. Ogrodowa 23, Racibórz.

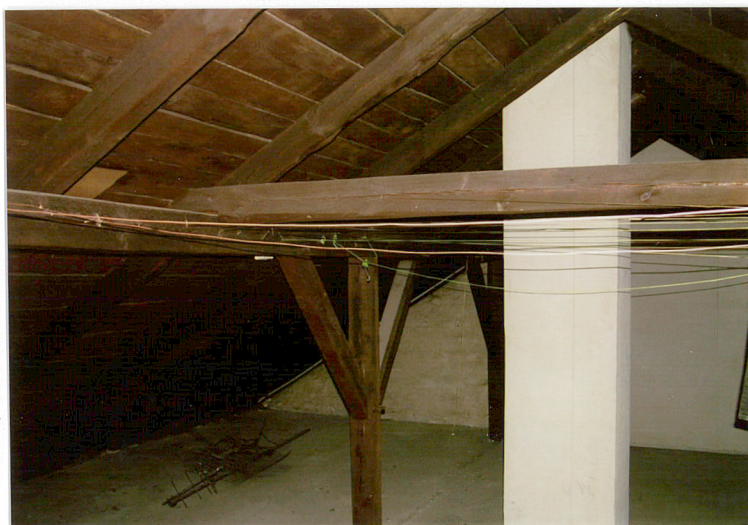
*Wieżba dachowa* – krokwiowa, stolcowa, (dwustolcowa) o stolcach stojących.

14. Fragment więźby dachowej, stolcowej  
ul. Ogrodowa 23, Racibórz.

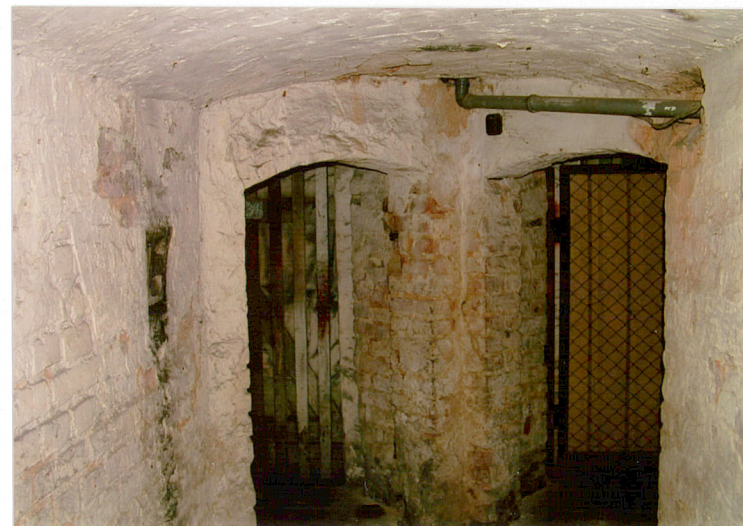
**Piwnice** – Drzwi do piwnicy deskowe z zastrzałem. Schody do piwnicy jednobiegowe, betonowe, wtórne. W piwnicy wylewka betonowa. Sklepienia w piwnicach ceglane, odcinkowe. Okna piwnic krosnowe, jednodzielne, jednopoziomowe, wtórne.

15. Wnętrza piwnic, ul. Ogrodowa 23, Racibórz.
