KARTA EWIDENCYJNA ZABYTEKÓW
ARCHITEKTURY I BUDOWNICTWA

BUDYNEK MIESZKALNY

ZABRZE

Zabrze
ulica Stalmacha 13

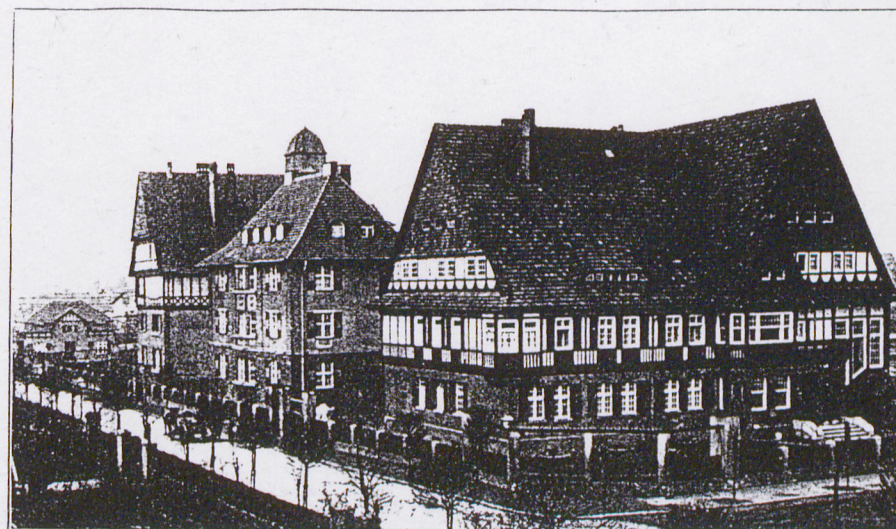
2. ul. Stalmacha wg. Seidl K. Das Arbeiterwohnungswesen
in der Oberschlesische Montanindustrie, Kattowitz 1913

Abb. 31. Kolonie der Donnersmarckhütte. Beamtenhäuser.

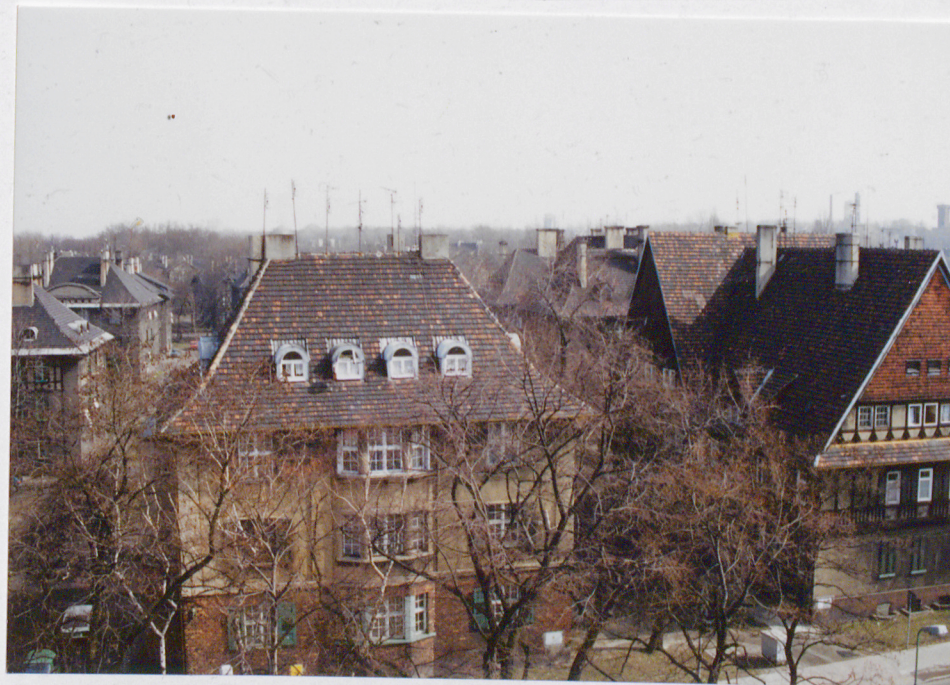
3. elewacja zachodnia, widziana z wieży Straży pożarnej

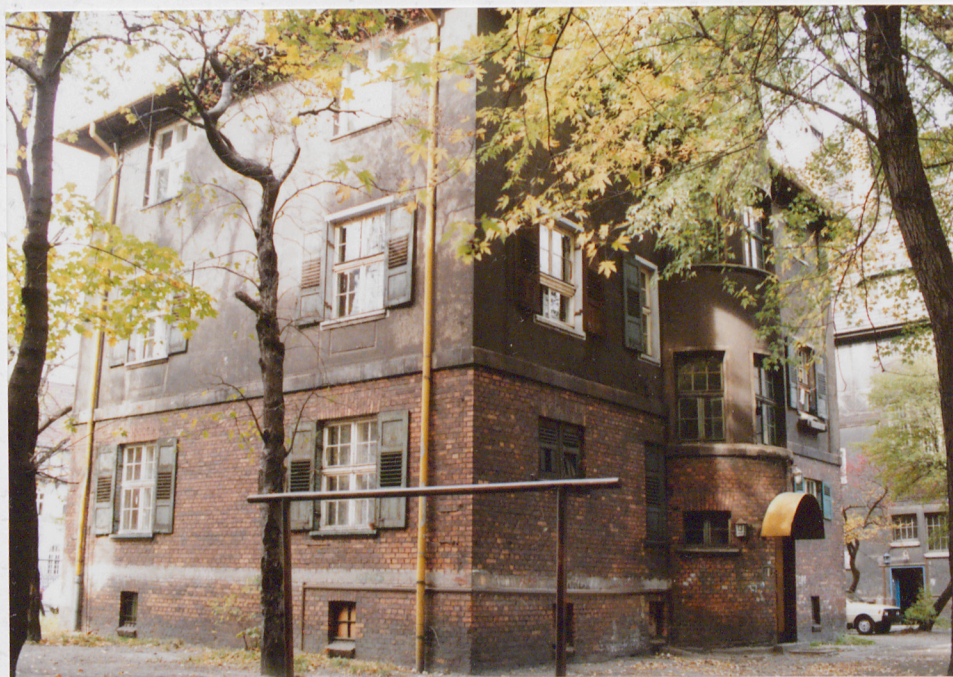
1. Elewacja południowa i wschodnia
2. elewacja wschodnia, fragment
3. elewacja zachodnia, fragment

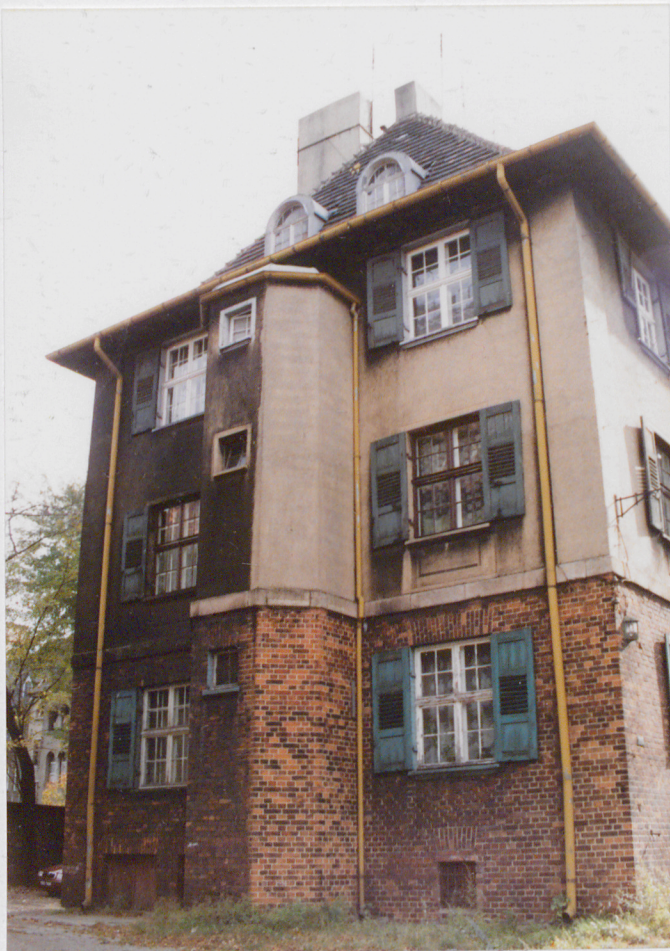
1. Elewacja północna
2. elewacja wschodnia, fragment
3. drzwi wejściowe

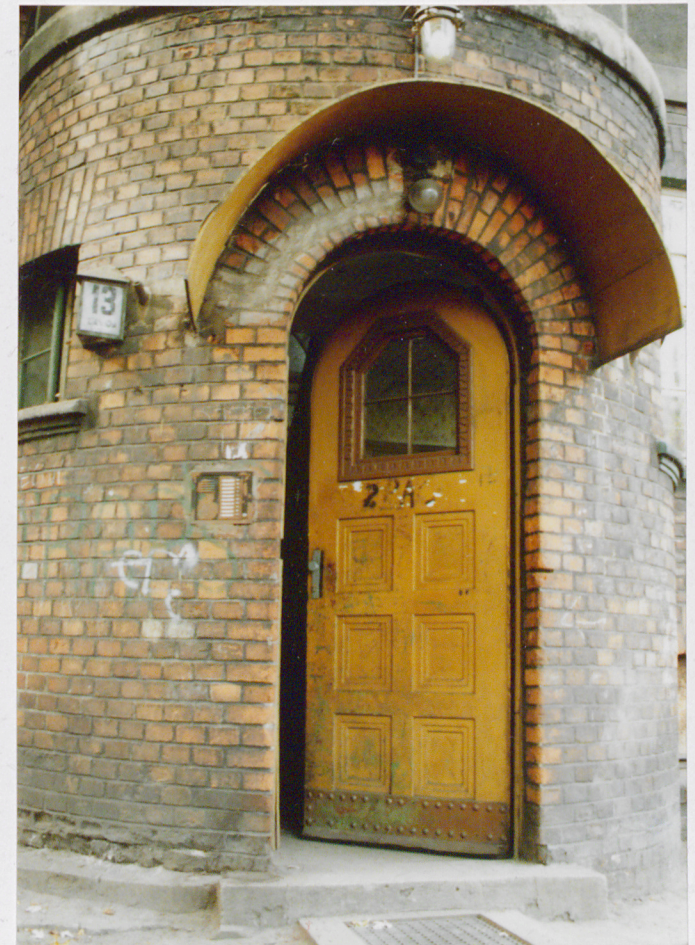
3.

Stolarka drzwiowa: drewniana, do mieszkań drzwi dwu i jednoskrzydłowe przeszklone w górnej połowie, podzielone szprosami na kwadratowe kwatery, nadświetla wysokie, przeszklone, szprosy ułożone w dekoracyjny wzór. Wewnątrz mieszkania drzwi pływowe, z framugą dekorowaną ornamentem kostkowym, znajdującym się też na listwie między drzwiami i nadświetlem drzwi wejściowych. Drzwi do klatki schodowej ramowo - pływowe, zamknięte łukiem pełnym, górna pływina przeszklona, dolne dekorowane wgłębnymi kasetonami. Nad drzwiami blaszany półokrągły okap.

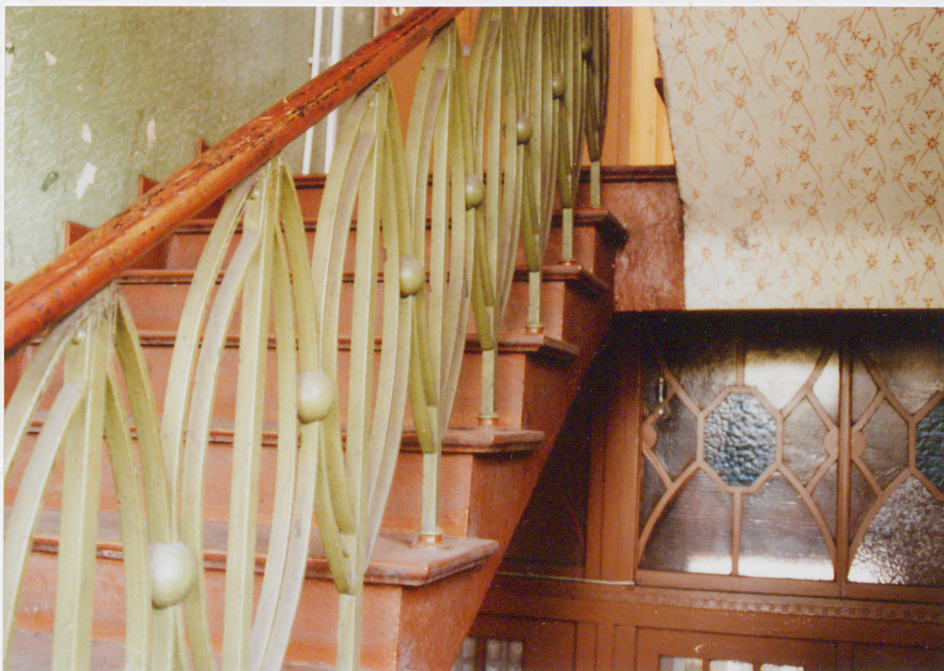
Schody: żelbetowe, z drewnianymi stopniami, dwubiegowe z podestami, balustrada metalowa z prętów, tworzących kształt wydłużonych liści, spiętych kulami, poręcz drewniana

1. Klatka schodowa
2, 3. wnętrze mieszkania
