1. Obiekt

DOM MIESZKALNY

WODZISŁAW ŚLĄSKI

4. Adres Rynek 1

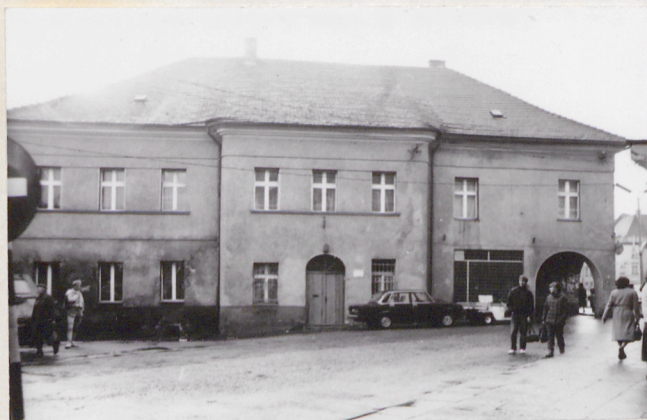
elevacja północno-wschodnia

elewacja północno-wschodnia - ośmioosiowa / pierwotnie dziewięćosiowa /. Symetrycznie umieszczony ryzalit dzieli ją na trzy, bardzo zbliżone wymiarami, części. Gładko tynkowana. W dolnej partii murów, nieco poniżej parapetów otworów okiennych parteru, zaznaczony innym kolorem tynku, powiększający swoją wysokość ku południowi, cokół. W południowej części elewacji ślad po gzymsie międzykondygnacyjnym. Otwory okienne piętra, w ryzalicie i południowym fragmencie elewacji, łączy ciągły, delikatny gzyms podokienny. Całą elewację wieńczy, silnie profilowany i dość znacznie wysunięty poza płaszczyznę ściany, gzyms koronujący oraz, zaznaczony pojedynczym uskokiem, szeroki, gładki fryz. Północny fragment elewacji bardzo zdeformowany poprzez wstawienie olbrzymiego okna wystawowego o konstrukcji metalowej, wypełnionego kształtkami szklanymi, przebicie łukowej arkady w narożniku domu oraz zamurowanie na piętrze jednego otworu okiennego.

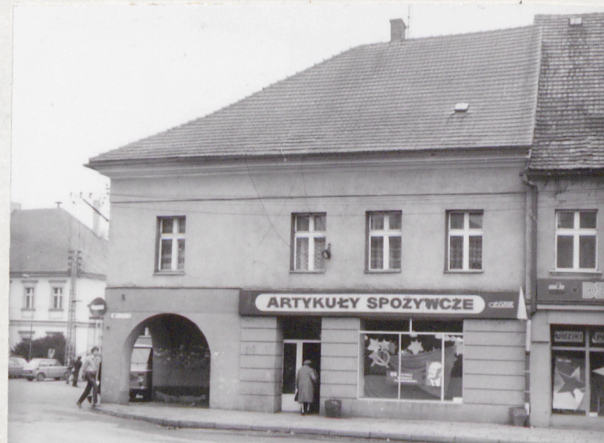
elevacja północno-zachodnia

elewacja północno-zachodnia - parter trzyosiowa, piętra czteroosiowa / pierwotnie pięćosiowa /. Fragment parteru, z dużym, metalowym oknem wystawowym i drzwiami o takiej samej konstrukcji, przecinają stylizowane bony. Pozostałe partie ściany gładko tynkowane, z wyakcentowaniem szerokiego, zaznaczonego pojedynczym uskokiem, fryzu biegnącego pod mocnym, profilowanym gzymsiem wieńczącym. We wschodnim narożniku parteru półokrągła arkada.

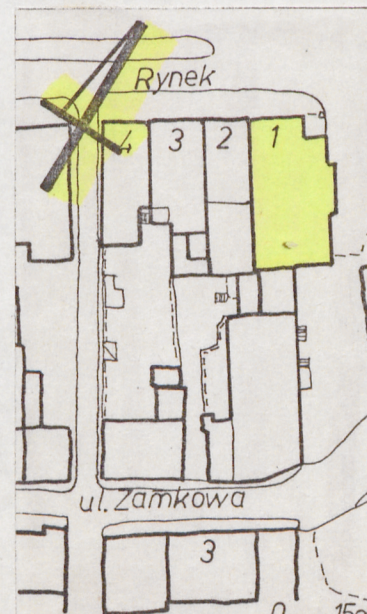
Sytuacja 1:1000

sytuacja - obiekt usytuowany jest na południowo-wschodnim narożniku południowej pierzei rynkowej. Jego front skierowany jest ku wschodowi, na ulicę ks. płk W. Kubsza. Od zachodu sąsiaduje z domem: Rynek nr 2. Od południowego-wschodu łączy się z pomieszczeniami gospodarczo-magazynowymi.

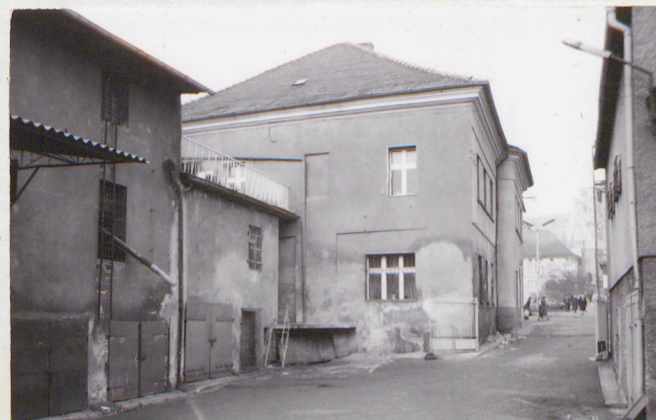
elewacja południowo-wschodnia

1. Miejscowość WODZISŁAW ŚLĄSKI Rynek 1	2. Obiekt (nazwa jak w karcie) DOM MIESZKALNY	3. Zawartość wkladki (nazwa obiektu lub materiału uzupełniającego) dalszy ciąg tekstu, jedno zdjęcie, plan orientacyjny
<u>elewacja południowo wschodnia</u> - zdeformowana przez dobudowanie do niej budynków magazynowo-gospodarczych. Pierwotnie prawdopodobnie czteroosiowa. Gładko tynkowana. Zwieńczona mocnym, profilowanym gzymsem. <u>instalacje</u> - elektryczne, wod.-kan., piece, telefoniczna.
