1. Obiekt zabytkowy

D O M nr 56

2. Miejscowość ~~gmina ZBROSŁAWICE~~  
~~ŁUBIE~~ /-Kopienica/3. Wiek  
XIX4. Styl  
bez cech styl.5. Kubatura m<sup>3</sup>  
1056. Powierzchnia w m<sup>2</sup> 52,5  
a) zabytkowa: b) użytkowa:

OŚRODEK  
DOKUMENTACJI  
ZABYTKÓW

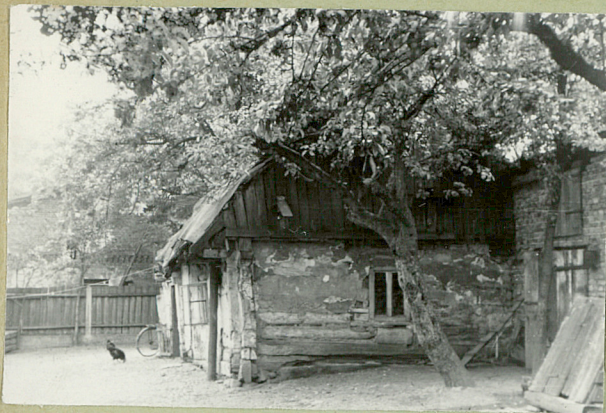
31. Szkic sytuacyjny, plan schematyczny, uwagi opisowe, fotografia

VI.67r. zrujnowany - próchnica, wątki stropy  
zniszczony dach.

Drewniany, konstrukcji zrębowej, część ściany pn. murowana z kamienia i cegły. Prostokątny, dawniej ze stajnią i stodołą pod wspólnym dachem. Sien dawniej na osi, w niej stary kamin. W izbie strop belkowany. Dach dwuspadowy, kryty słomą.
