1. Obiekt  
480/1 Kościół parafialny p.w. Narodzenia Najświętszej Marii Panny

2. Czas powstania  
ok. 1353 r.  
1893-1899

3. Miejscowość  
Goleniowy

11. Zdjęcia, rzut, przekrój, sytuacja, orientacja

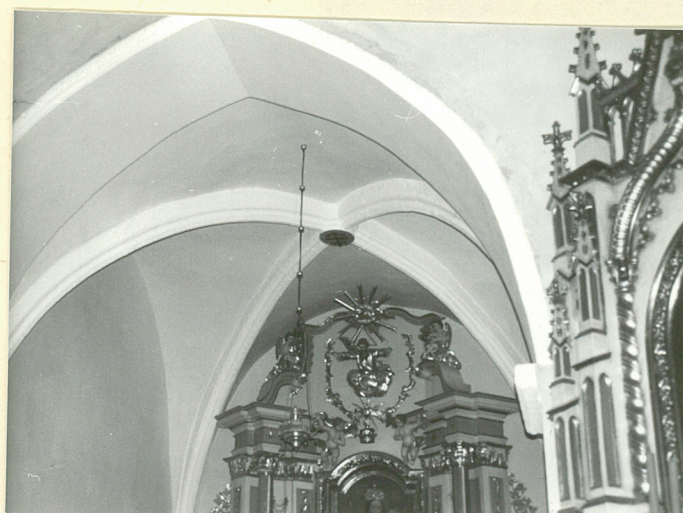
SKLEPIENIE KRYŻOWO-  
ZĘBROWE NAD  
PREZBITERIUM

Strop nad prezbiterium stanowi sklepienie krzyżowo-żebrowe z cegły gotyckiej. Tęcza prezbiterium, otwory z nawy do kaplic, otwory okienne w przeważającej ilości są przesklepione ostrołukowo z cegły ceramicznej. Nad częścią otworów występują sklepienia łukowe odcinkowe i płaskie o konstrukcji ceglanej. Konstrukcja dachu nawy głównej o charakterze stolcowo - rozporowo-wieszarowym jest bardzo zróżnicowana (wynika to z reperacji, przeróbek i wzmocnień), drewniana. Spadek połaci dachu wynosi 60,5 stopnia.

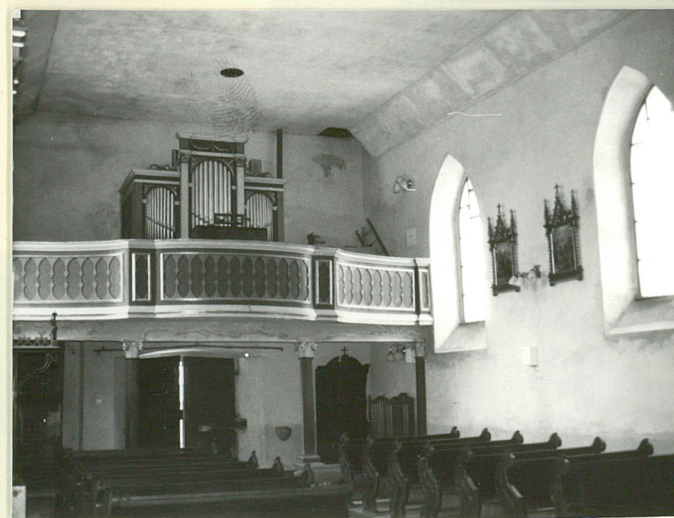
CHÓR ZAMYKAJĄCY NAWĘ, OD ZACHODU

Antresola chóru wsparta jest na profilowanych słupach drewnianych z głowicami ozdobnymi. Słupy te opierają się na postumentach murowanych.

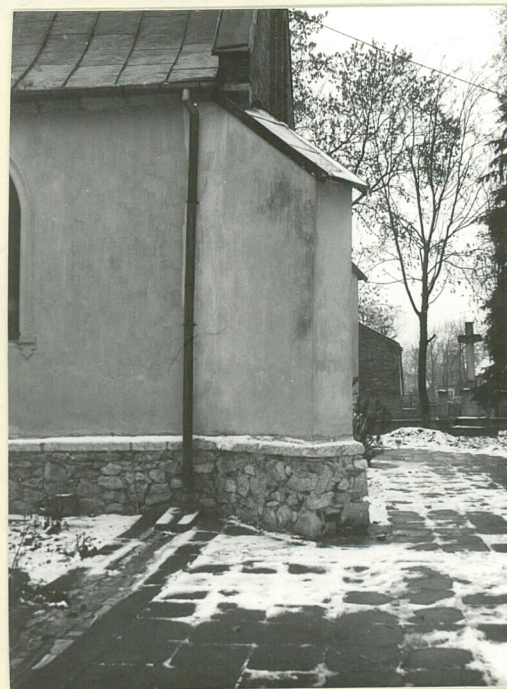
PRZYPORA PREZBITERIUM

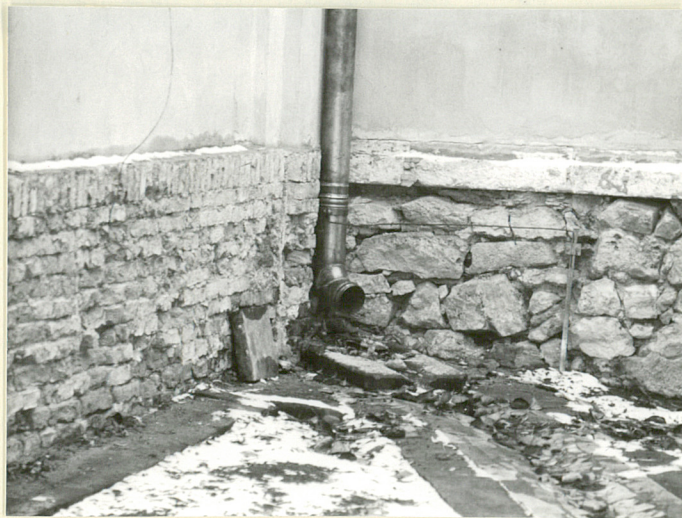
ODSTONIĘTA PARTIA COKŁOWA  
NA STYKU NAWY Z PREZBITERIUM

Obróbki blacharskie z blachy ocynkowanej. niekompletne. Opaski zewnętrzne w partii przygruntowej nieszczelne.
