# KARTA EWIDENCYJNA ZABYTKU NIERUCHOMEGO WPISANEGO DO REJESTRU ZABYTKÓW

376/2 **STAJNIE BROWARU,  
ob. LOKAL GASTRONOMICZNY „Koniec Świata”**

ul. ks. P. Stalmacha 12  
47–400 Racibórz

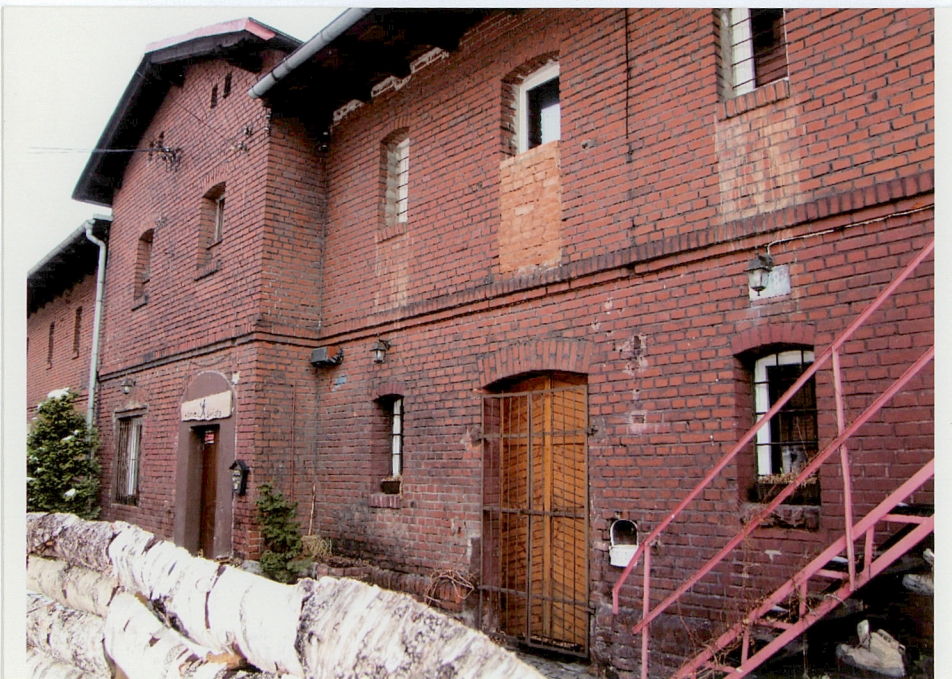
**ELEWACJE.** *Elewacja frontowa, pn.* – licowana cegłą, 2-kondygnacyjna, wieloosiowa, z zaburzonym współcześnie, nieregularnym przebiegiem osi okiennych; kondygnacje rozdzielone gzymsem kordonowym; elewacja rozczłonkowana asymetrycznym dwukondygnacyjnym dwuosiowym ryzalitem; otwory okienne i drzwiowe wtórnie przekształcone, o zmienionej formie (zmiany w proporcjach, zmiany w kształcie zamknięć) i układzie; w przyziemiu cztery nieregularnie rozmieszczone, zróżnicowane otwory drzwiowe, dodatkowe dwa, wtórne otwory drzwiowe na wysokości drugiej kondygnacji.

1. Budynek stajni browaru, widok od pn.-zach.
2. Środkowy fragment elewacji frontowej.
3. Elewacja boczna, zach.
4. Widok budynku od pd.-zach.
5. Elewacja pd.
6. Fragment okapu dachowego na wspornikach ciesielskich.
7. Wnętrze budynku, widok ku zach.
8. Wnętrze budynku, widok ku wsch.
9. Schody na górną kondygnację.
10. Górna kondygnacja.
11. Fragment więźby dachowej.
12. Plan regulacji ul. Stalmacha z 1893 r.
13. Fragment tzw., planu Gärtnera z 1909 r.

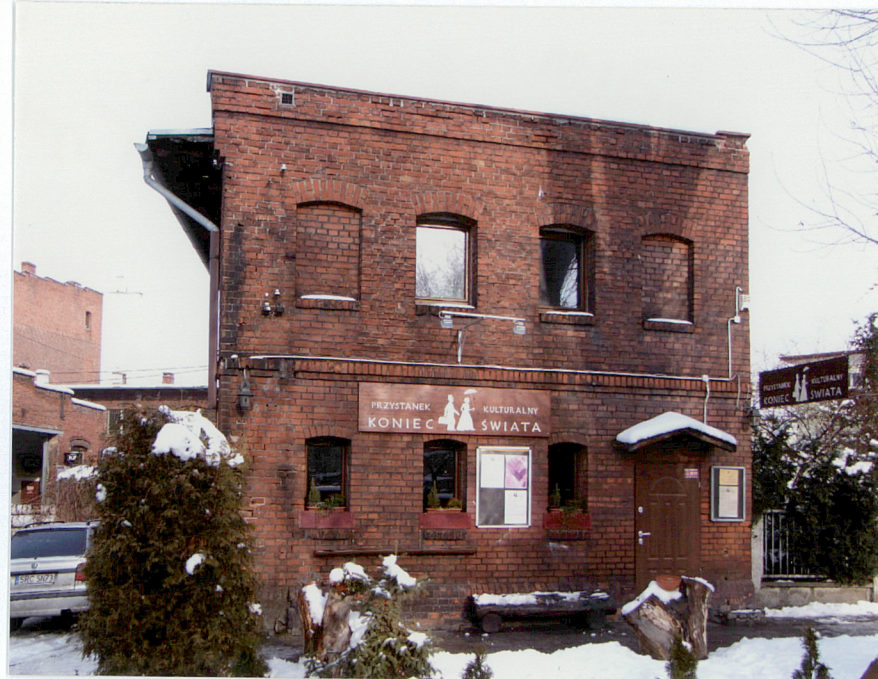
3.

*Elewacja boczna – zach.* – dwukondygnacyjna, czteroosiowa, o regularnej kompozycji i zachowanej formie i układzie otworów okiennych, różniących się proporcjami w kondygnacjach; kondygnacje rozdzielone gzymsem kordonowym; otwory z zachowanymi segmentowymi zamknięciami, w przyziemiu smuklejsze; wtórnym elementem jest prosto zamknięty otwór drzwiowy, który zastąpił otwór okienny w osi pd.

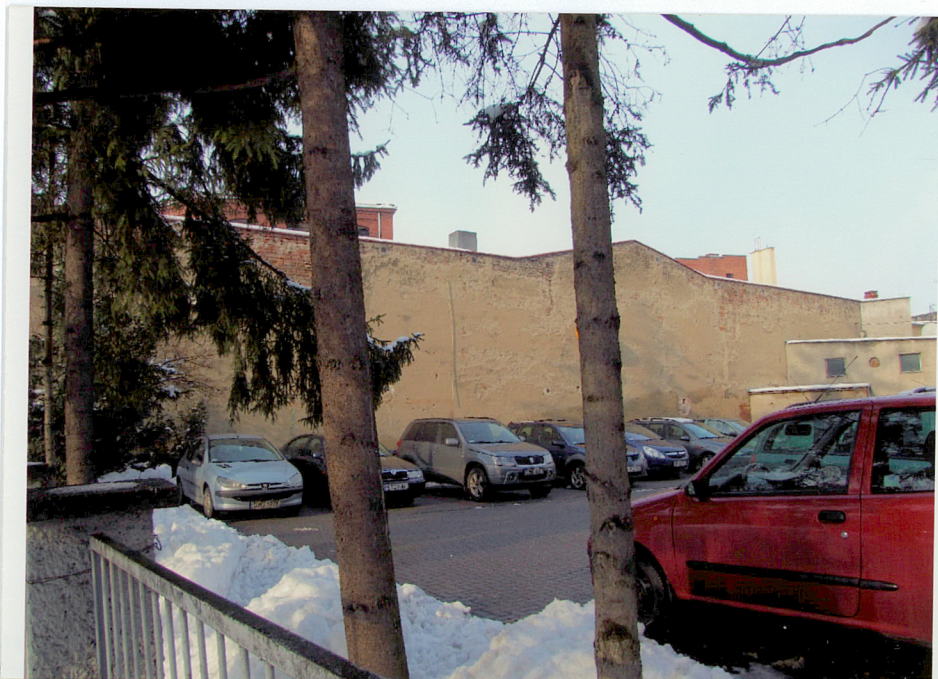
5.

*Elewacja tylna, pd.* – ślepa, otynkowana, pozbawiona elementów podziału ściany.

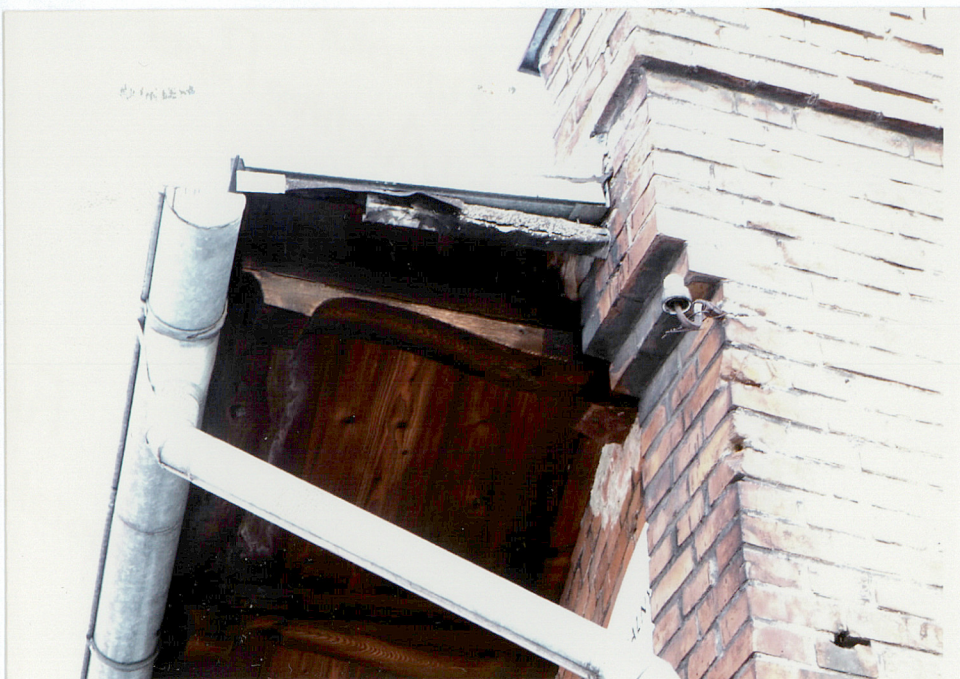
6.

**BRYŁA.** Budynek włączony w zespół zabudowy dawnego browaru. Od wsch. przylega do kompleksu budynków produkcyjnych. Obiekt dawnych stajni dwukondygnacyjny, nie podpiwniczony. Bryła rozczłonkowana dwukondygnacyjnym asymetrycznym prostokątnym dwuosiowym ryzalitem, wchodzącym w połąć dachową korpusu. Korpus nakryty dachem dwuspadowym o małym kącie nachylenia połaci, ryzalit nakryty podobnym, osobnym dachem o prostopadłej kalenicy; dachy okapowe, wsparte na ozdobnie zaciosanych zakończeniach belek więźby dachowej.

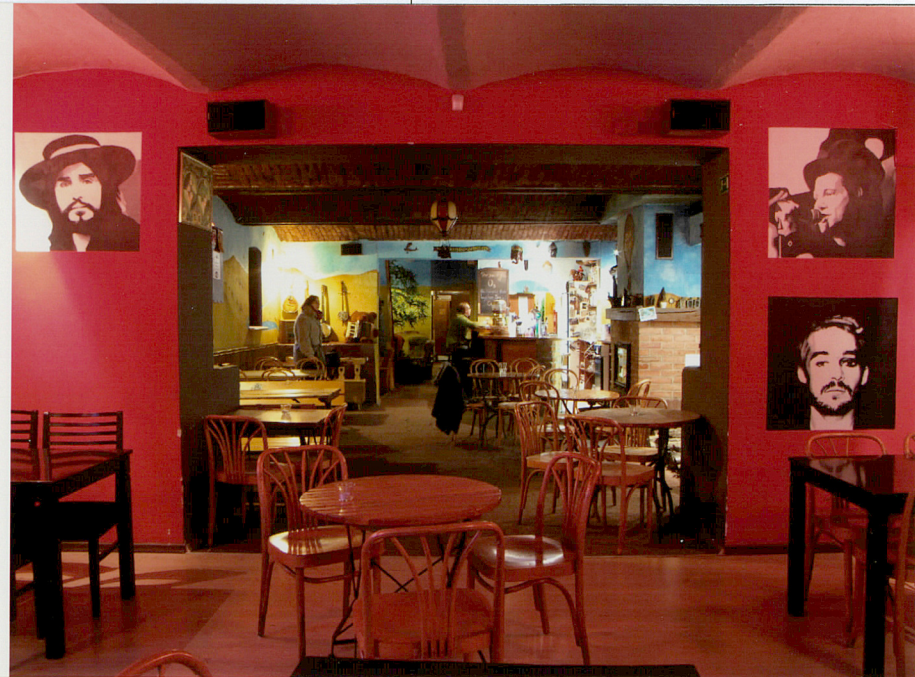
7.

**WNĘTRZE.** Wnętrza podzielone na sześć zróżnicowanych części, układających się w jeden trakt. Pomieszczenia wsch. – zaplecze – oddzielone ścianami, pomieszczenia środkowe i zach. połączone ze sobą szerokimi przejściami, tworzą wewnątrz lokalu z barem i schodami na drugą kondygnację, znajdującymi się w ryzalicie.

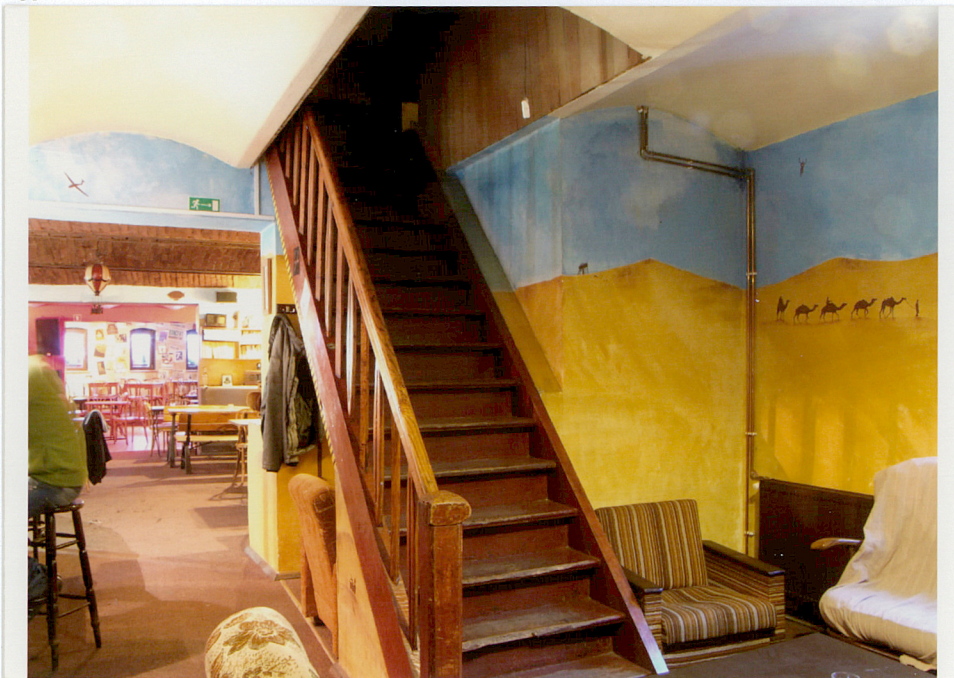
9.

**Schody wewnętrzne.** Na kondygnację poddasza prowadzą jednobiegowe proste schody drewniane policzkowe z drewnianą balustradą z kantówek na czworobocznym słupku.

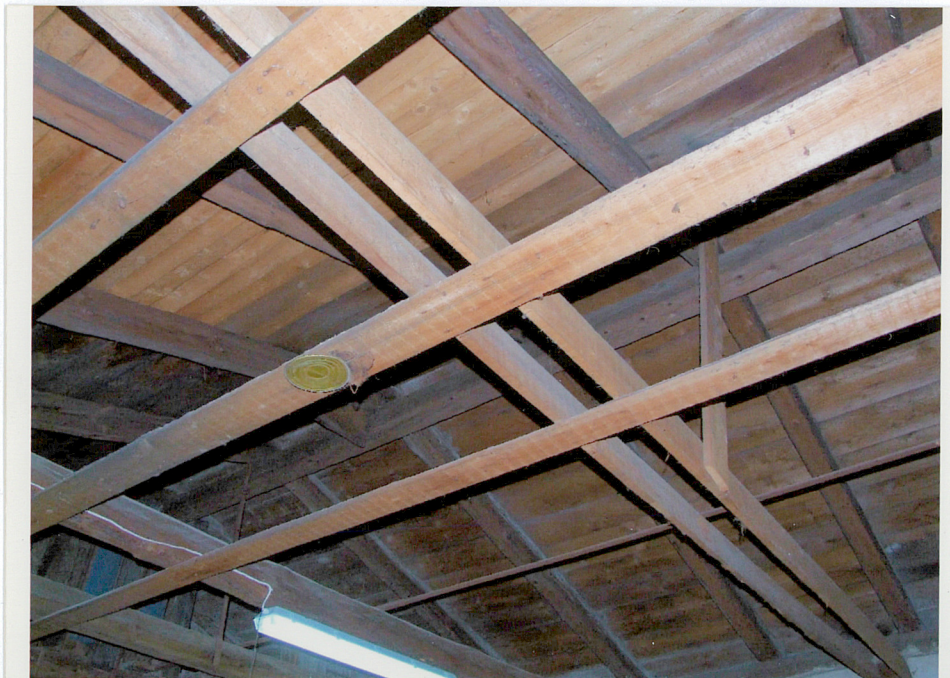
11.

**Sklepienia i stropy.** Przyziemie z ceramicznymi stropami odcinkowymi na belkach stalowych; w partii poddasza większość pomieszczeń pod otwartą więźbą dachową, część – z wtórnymi stropami o drewnianej konstrukcji, wykorzystującej elementy więźby dachowej, do których przytwierdzone płyty gipsowo-kartonowe.
