2ESPOŁEK DWORSKO FOLWARCZNY

UDÓRZ

621 FOLWARK UDÓRZ

1. Miejscowość	2. Obiekt (nazwa jak w karcie)	3. Zawartość wkładki (nazwa obiektu lub materiału uzupełniającego)
UDÓRZ	FOLWARK UDÓRZ	"Rządcówka"- historia i opis obiektu, zdjęcia, rzut

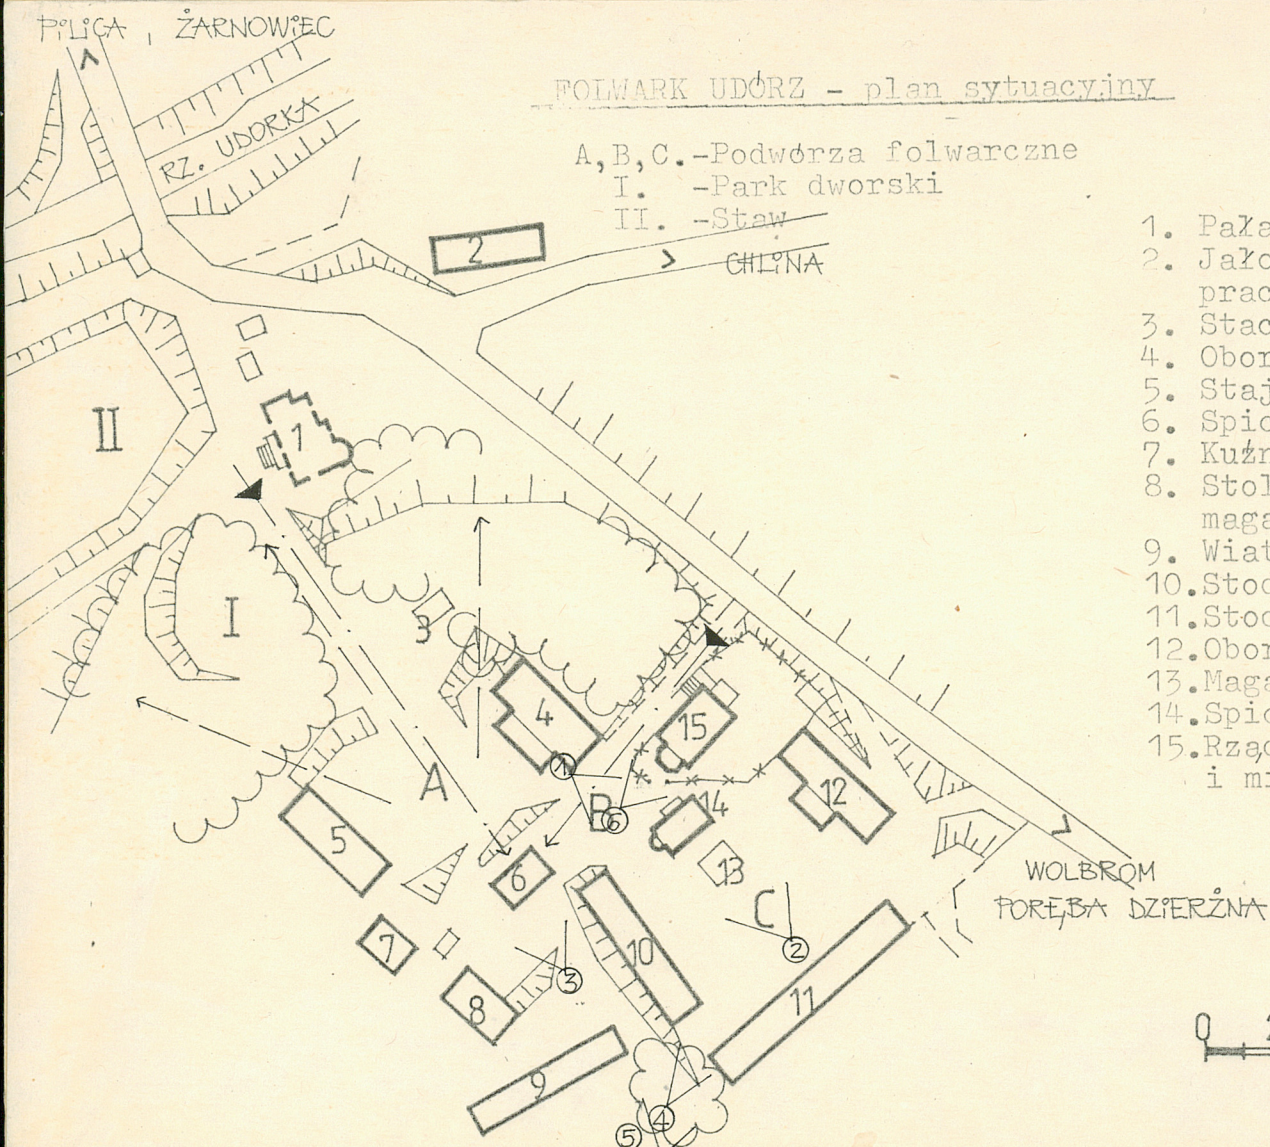
11. Zdjęcia, rzut, przekrój, sytuacja, orientacja

- 4
1. Pałac
 2. Jałownik, ob. mieszkania pracowników
 3. Stacja uzdatniania wody
 4. Obora, ob. jałownik
 5. Stajnia, ob. garaże
 6. Spichlerz drewniany (1783)
 7. Kuźnia
 8. Stolarska, rymarnia, ob. magazyn
 9. Wiata na maszyny
 10. Stodoła
 11. Stodoła
 12. Obora, ob. jałownik
 13. Magazyn
 14. Spichlerz
 15. Rządówka, ob. biura i mieszkanie pracownika

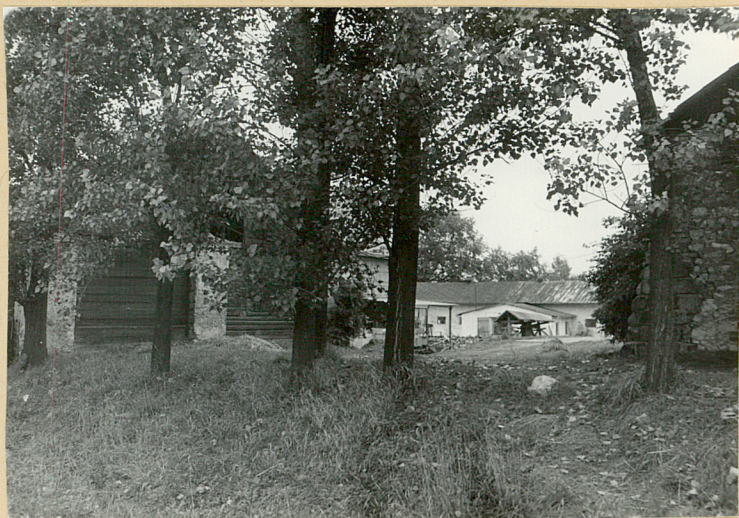
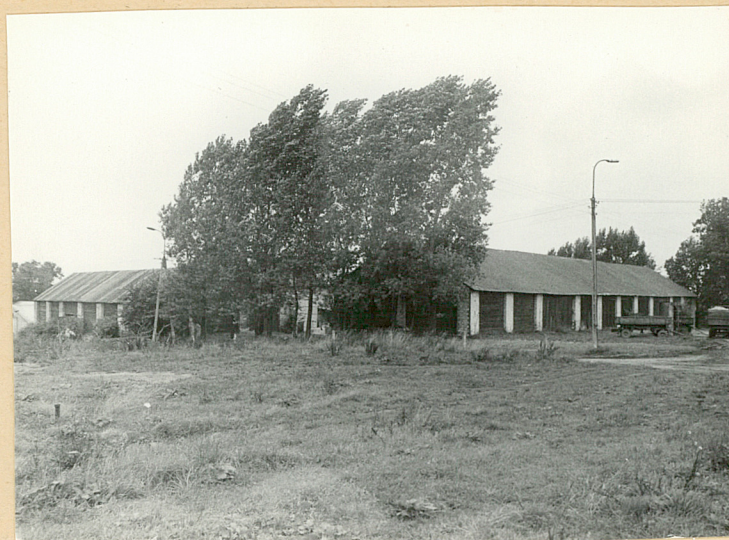
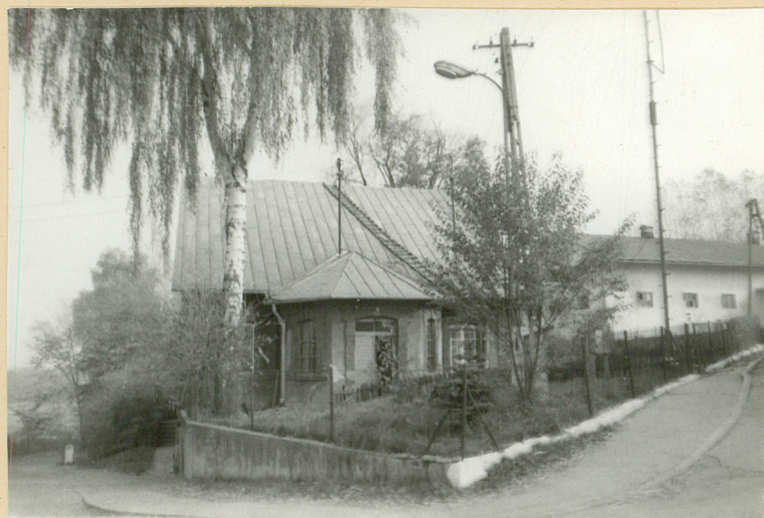
Stan zachowania: widoczne ubytki i odbarwienia tynku na skutek zawilgocenia; fundamenty, mury, elementy drewniane więźby dachowej- w stanie dobrym.

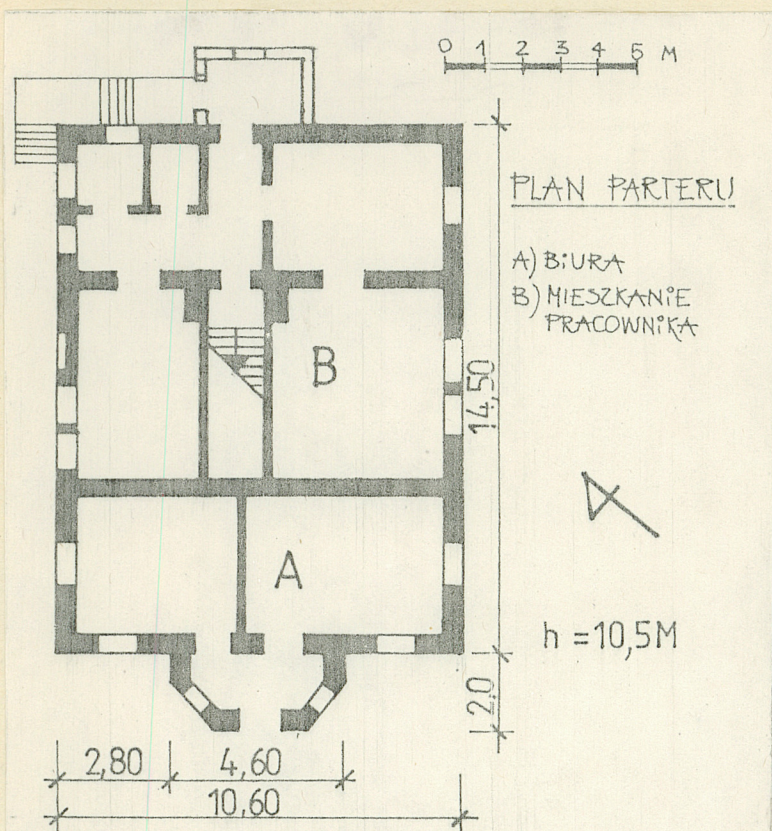
Obiekt usytuowany jest we wschodniej części zabudowań folwarcznych, po pd stronie drogi dojazdowej do zespołu, odległy o 30m na wschód od drogi asfaltowej prowadzącej przez wieś. Materiał: wapień jurajski, cegła ceramiczna pełna. Fundamenty: wykonane z kamienia j.w. , ściany zewnętrzne i działkowe z cegły. Stropy: drewniane, belkowe na ścianach zewnętrznych i nośnych. Wieżba dachowa: ustrój płatwiowo-kleszczowy ze ścianką kolankową, płatwie na ścianach murowanych. Pokrycie dachu: blacha ocynkowana na deskach i krokwiach. Podłogi: drewniane z desek na belkach stropowych. Schody: drewniane na belkach policzkowych. Okna: drewniane, skrzynkowe ; nadproża, parapety i obramienia ceglane. Drzwi: zewnętrzne do piwnicy - wrota drewniane z desek łączonych na styk, na parter - drewniane płycinowe z nadświetlem. Kształt: prostokątny, wąskofrontowy, dobudowany ganek w kształcie pięcioboku. Bryła: budynek jednokondygnacyjny, podpiwniczony, dach dwuspadowy. Elewacja zachodnia- frontowa: tynkowana, jednokondygnacyjna, pośrodku ganek w kształcie pięcioboku z otworem drzwiowym i otworami okiennymi, po jego bokach pojedyncze otwory drzwiowe okienne. Elewacja pn - szczytowa, tynkowana, u dołu kamienny cokół piwnicy z otworami drzwiowymi i okiennymi , nad nimi symetrycznie rozmieszczone otwory okienne. Elewacja pd- szczytowa, tynkowana, symetryczna, jednokondygnacyjna, w środku zblokowane po dwa otwory okienne, po bokach pojedyncze. Otwory, nadproża i szczyt obramione cegłą. Elewacja wschodnia: pośrodku dobudowany ganek z płaskim dachem, jednokondygnacyjna, tynkowana. Instalacje: elektryczna, wod.-kan., c.o.

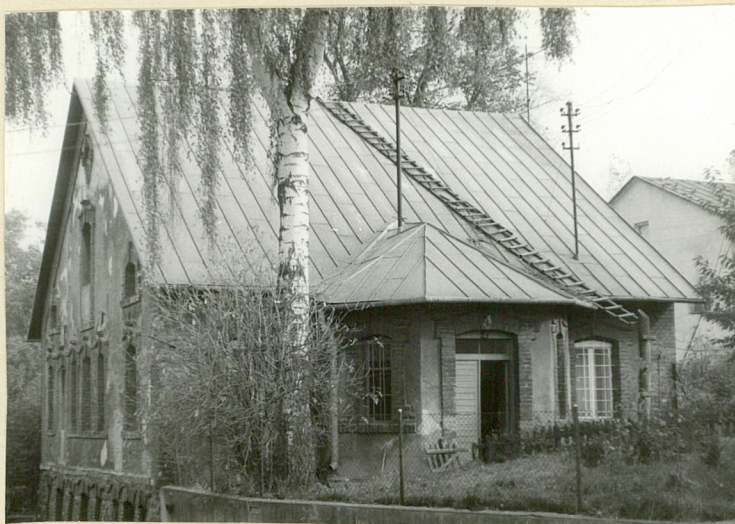
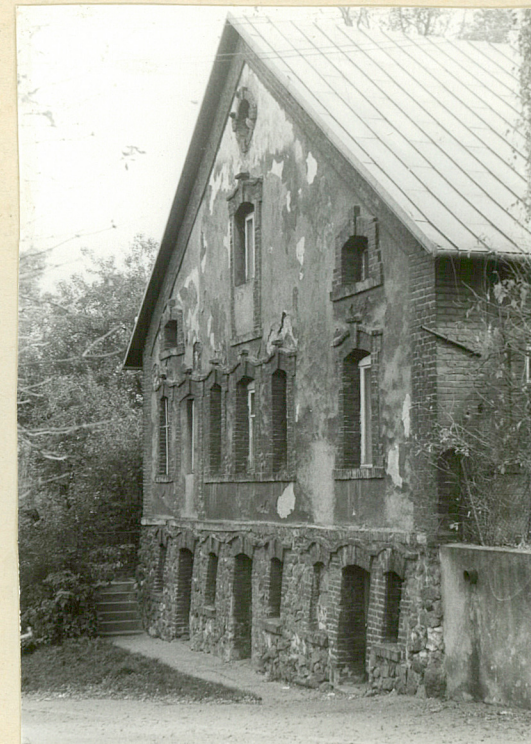
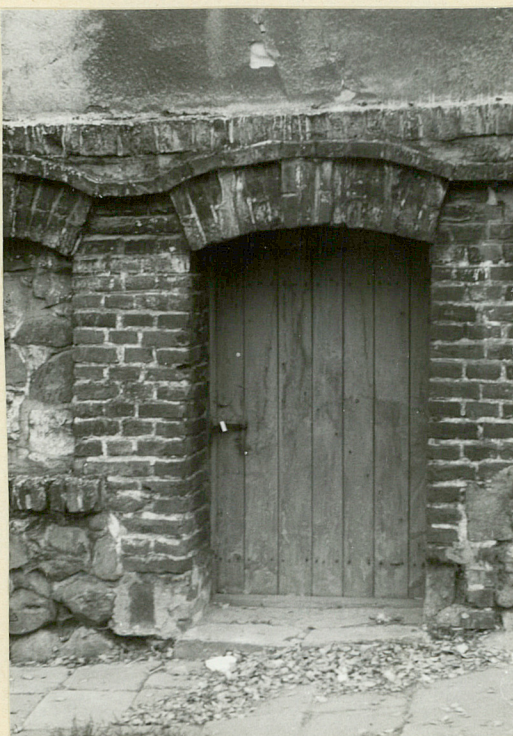
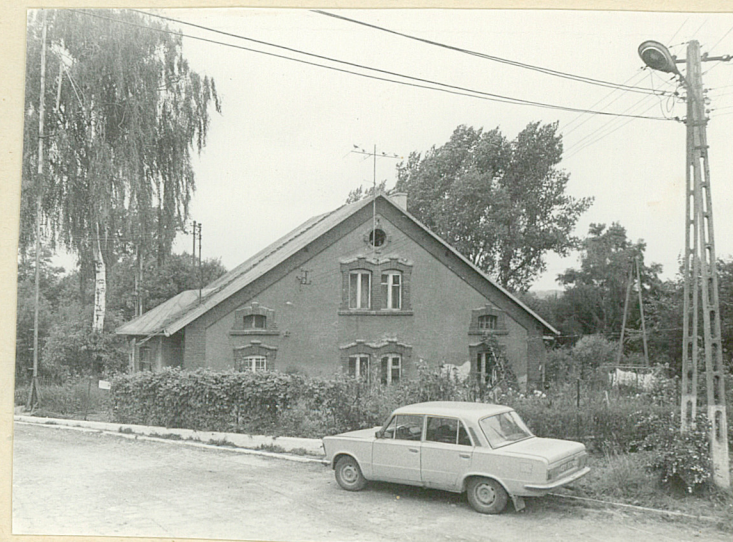
Zdjęcia :
elewacja

1. zach.
2. Pn
3. Pn - detal
4. Pd

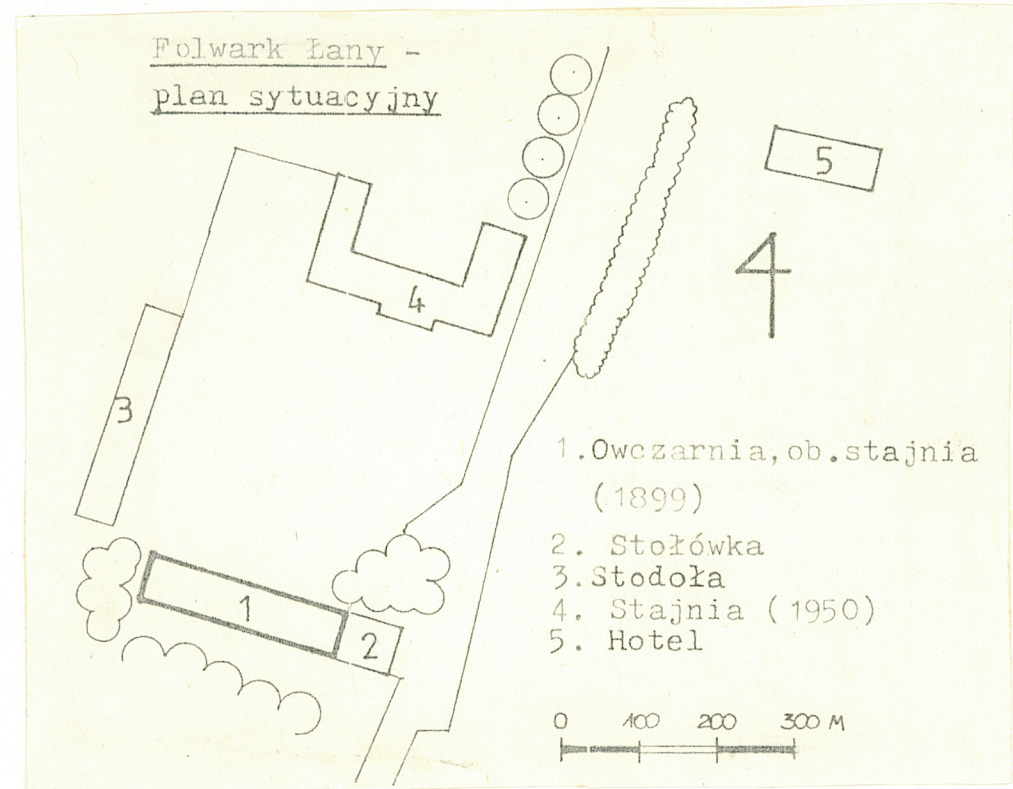
Plan sytuacyjny :Folwark Łany -
plan sytuacyjny

Folwark Łany wraz z folwarkiem Udórz należał do dóbr udorskich , których od 1890 r właścicielami była rodzina Moesów. W 1945 r teren i zabudowania przejęła Stadnina Koni w Trzebienicach. Folwark jest siedzibą obecnego użytkownika zespołu Zakładu Udórz Łany. Z dawnego założenia pozostał 1 budynek - owczarnia , ob. stajnia zbudowany w 1899 r , w latach 1960 przebudowany. Obecnie w skład zespołu wchodzi : stajnie , ujeżdżalnia , stołówka , hotel .

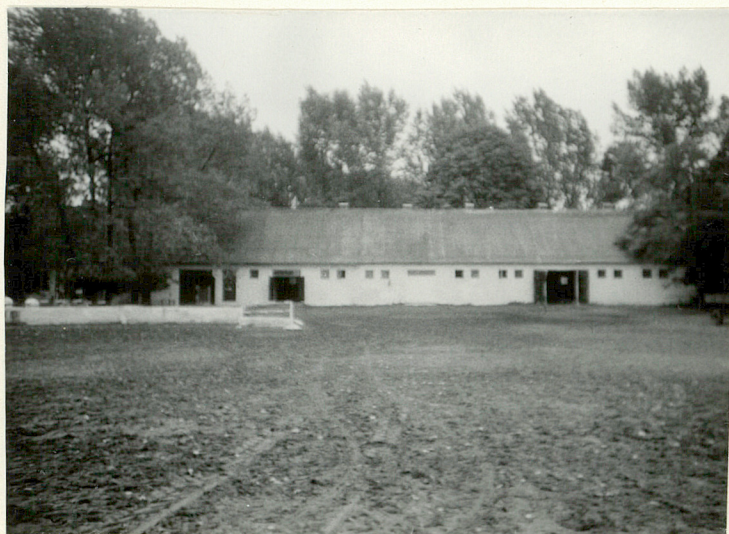
Zdjęcie owczarni , ob. stajni
elewacja północna
