KARTA CMENTARZA

LESZCZYNY

Leszczyny, na pd. od wsi,
działka nr 338

CMENTARZ PARAFIALNY STARY

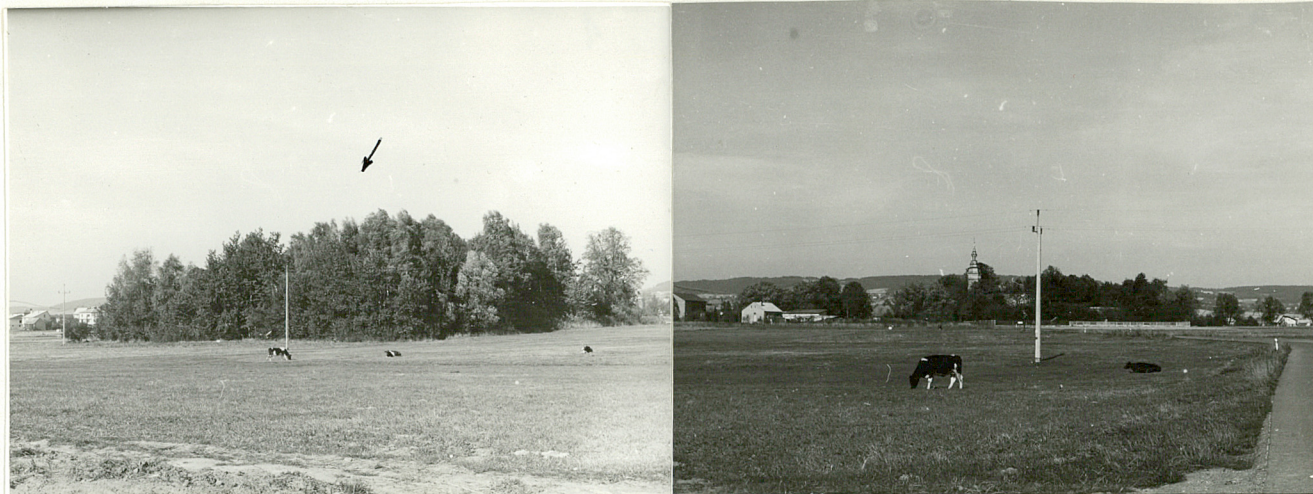
1 neg. B 10598

1. Cmentarz w połączeniu widokowym z kościołem, widok od pd.- wsch.
2. Krzyż i wnętrze cmentarza od pn.- wsch.

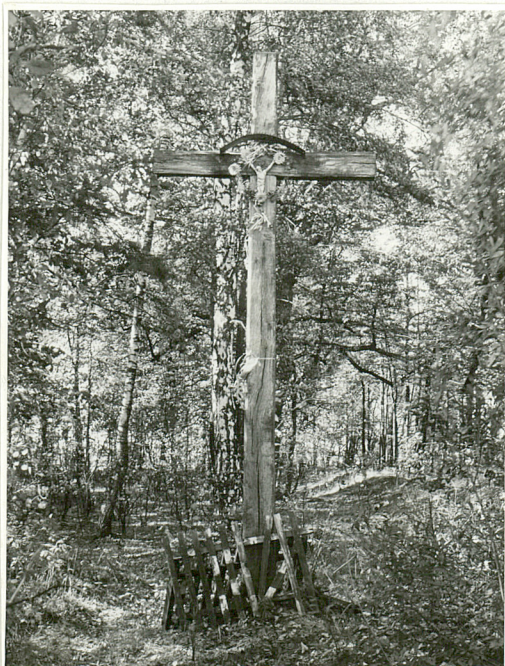
2 neg. B 10598

C	18.	ELEMENTY CMENTARZA		Czy istnieją	I L O S C					23. Charakter rozplanowania cmentarza Cmentarz na planie prostokąta, otoczony fosą i wałem.
	Do XVIII w.				1 poł XIX w.	2 poł. XIX w.	1 poł. XX w. (do 1945 r.)	2 poł. XX w.		
Mur ogrodzeniowy fosa i wał			tak		1					24. Czytelność układu cmentarza: — całość dobra — kwater. nieczytelny — nagrobków i mogił nieczytelny
Brama (y)			nie							
Kościół w łączności widokowej		1								
Kaplica (e)			nie							
Nagrobki:	wolnostojące		nie							25. Ogólny stan zachowania cmentarza (nagrobków i drzewostanu). Brak widocznych nagrobków i mogił. Pierwotny układ zatarty zielenią. Drzewostan - stan dobry.
	przyścienne		nie							
	płyty		nie							
Mogiły			nie							
Inne elementy duży drewniany krzyż							1			26. Istniejące zagrożenia Cmentarz nieużytkowany.

27. Wnioski w zakresie prac: — porządkowych okresowe przerzedzanie krzewów i chaszczy.Wskazane umieszczenie tablicy informacyjnej. — konserwatorskich renowacja drewnianego krzyża										28. Wnioski w zakresie niezbędnej dokumentacji: — poszczególnych nagrobków - — ewidencji całości cmentarza karta cmentarza — studium historycznego - — ewentualnie dokum. projektowej -
