KARTA EWIDENCYJNA ZABYTKÓW
ARCHITEKTURY I BUDOWNICTWA

D O M

Z I M N O W O D A

Zimnowoda nr 1

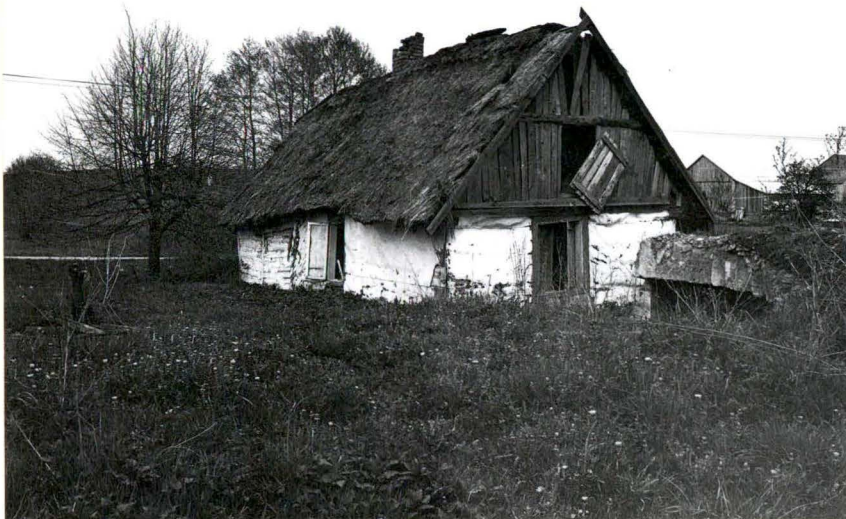
11.

- Sytuacja: położony na wsch skraju wsi, przy drodze do której zwrócony szczytem. Siedlisko prostokątne, nieogrodzone, na nim obok domu ruiny obory i piwnicy. Wjazd na siedlisko wzdłuż frontowej, zach. ściany domu.

- Bryła: parterowa, prostopadłościenna, nakryta dachem trójspadowym wyższym od zrębu, z 70 cm okapem.
- Elewacje: wszystkie pomalowane wapnem na biało. Między belkami zrębu glina. Otwory okienne i drzwiowe prostokątne. Elewacja frontowa wsch. trójosiowa z oknami po bokach i drzwiami na środku. Elewacja tylna z oknem na osi, Elewacja pld. bez podziałów, szczytowa pld. z oknem na środku. Szczyt pld. pionowo oszalowany.
