OŚRODEK DOKUMENTACJI  
ZABYTEKÓW w WARSZAWIE

KARTA EWIDENCYJNA ZABYTEKÓW  
ARCHITEKTURY I BUDOWNICTWA

1. Obiekt DZWONNICA, w zespole kościoła parafialnego p.w.  
Św. Marii Magdaleny

DOBROWODA

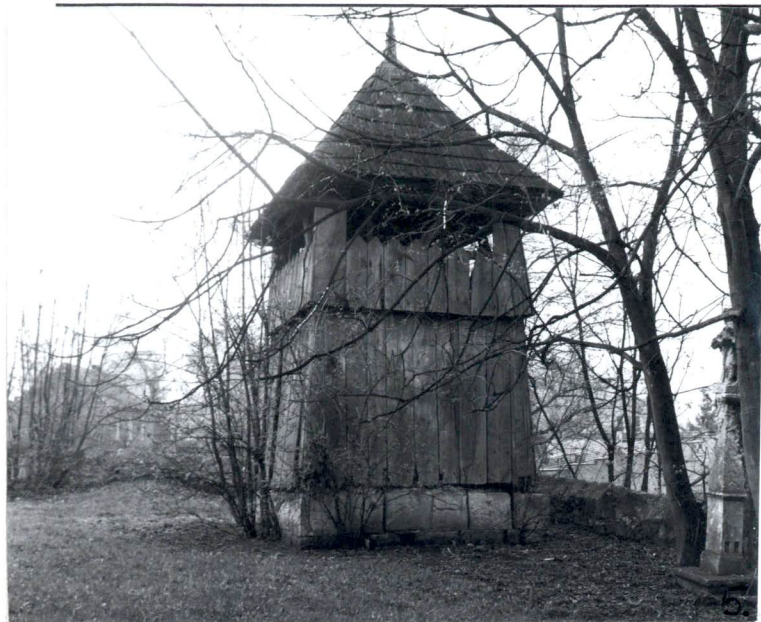
Drewniana, konstrukcji słupowo-ramowej, z nadwieszoną w górnej części otwartą izbicą. Dach konstrukcji krokwiowej, z "mnichem". Pokrycie dachu gontem. Zawieszenie dzwonów z metalowego teownika, współczesne. Całość na kamiennej podmurówce z ciosów pińczowskich.

Prostopadłościenna, lekko zwężająca się ku górze. Zwężenie wyrównuje nadwieszona izbica. Nakryta dachem namiotowym z szerokim okapem i iglicą.

Na podmurówce, deskowe. Deski w pionowym ustawieniu, łączone "do czoła". Izbica w górnej połowie otwarta, w dolnej deski zacięte od góry "w trójkąt". Naroża izbicy obite deskami dotykającymi podokapowych profilowanych gzymsów. W elewacji wsch., na osi prostokątny otwór drzwiowy, bez skrzydła drzwiowego. Przed nim schody, dwa bloki kamienne.

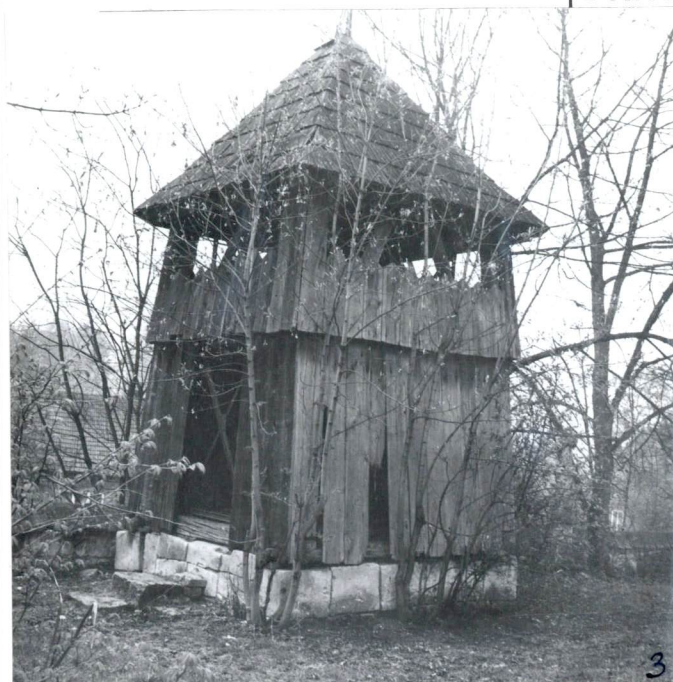
1. Widok ogólny od str. pn.
2. Widok ogólny od str. pd.
3. Elewacje wsch. i pn.
4. Elewacja pn.
5. Elewacja zach.
6. Wnętrze
