ZESPÓŁ KOŚCIELNY - KAPLICA ŚW. ANTONIEGO

II połowa
XIX w.

SZEWNA

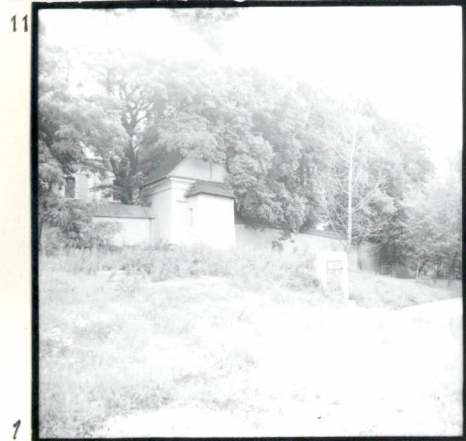
- Kaplica jest częścią barokowego układu kościelnego we wsi Szewna; położona w pld. części muru otaczającego cmentarz przykościelny /fot.1/; frontem zwrócona ku pñn.

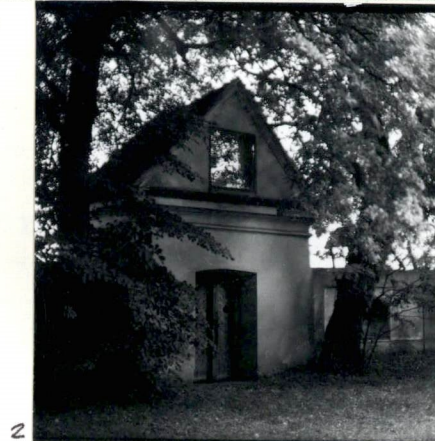
- Elewacja frontowa pn. /fot.2/ jednoosiowa, z trójkątnym szczytem obrzeżonym gzymsem. Profilowany gzyms międzykondygnacyjny przykryty gontem. W szczycie przeszklona kwadratowa wnęka. Drzwi dwuskrzydłowe /fot.3/ z ukośnych desek z kutymi zawiasami i klamką /fot.4/. Nadproże na łuku odcinkowym.
Elewacja pd. /fot.5/ 3-osiowa; ryzalit do wysokości gzymsu międzykondygnacyjnego w osi środkowej, przekryty dachem 3-spadowym. W szczycie kwadratowa blenda, w osiach skrajnych blendy prostokątne.
Elewacja wsch. /fot.6/ i zach. /fot.7/ identyczne - elewacja ryzalitu z wysokim, wąskim, 4 dzielnym okienkiem sklepionym półkoliście. Do elewacji bocznej kaplicy przylega mur ogrodzenia.
