1 Obiekt

KAMIENICA

C H Ę C I N Y

Pl. 2-go Czerwca 7, ob. 8

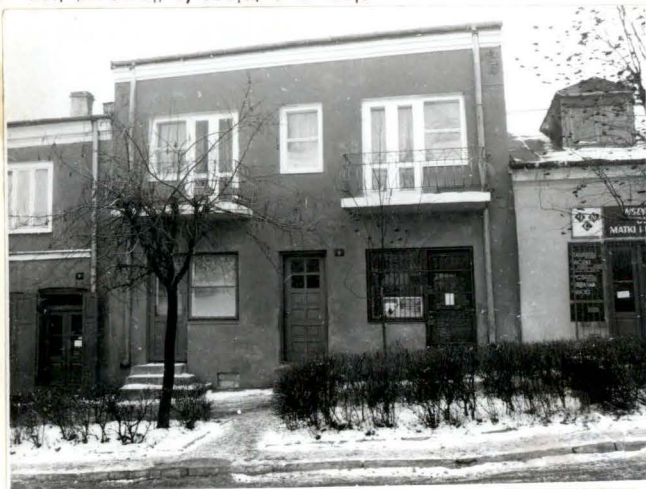
ELEWACJA ZACH.

Elewacja zach. trójosiowa z wejściem do sieni w osi środkowej oraz witrynami z drzwiami od krawędzi zewnętrznych w osiach skrajnych. Na piętrze w osi środkowej okno, w skrajnych balkony z drzwiami i oknami w układzie jak w witrynach przyziemia. Zwieńczona gzymsem koronującym uskokowym. Elewacja wsch. nieregularna.
