A	B	C	D	E	F	G	H	I	J	K	L	Ł	M	N	O	P	R	S	T	U	V	W	X	Y	Z	Nr 3415
---	---	---	---	---	---	---	---	---	---	---	---	---	---	---	---	---	---	---	---	---	---	---	---	---	---	---------

1. Obiekt KOŚCIÓŁ PARAFIALNY p.w. NAWIEDZENIA NMP i ŚW. MIKOŁAJA	2. Czas powstania 1878-1880	3. Miejscowość CZERMNO
---	--------------------------------	---------------------------

Zdjęcia, plan sytuacyjny, rzuty

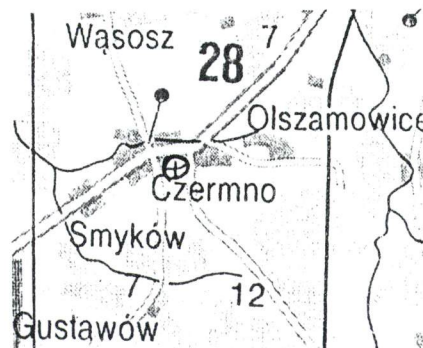
① Kościół

② Kaplica przedpożrzebowa

③ Dzwonnica

**SYTUACJA:** Kościół parafialny orientowany, usytuowany pośrodku wsi Czermno, przy ulicy Kościelnej, pośrodku ogrodzonego murem placu.

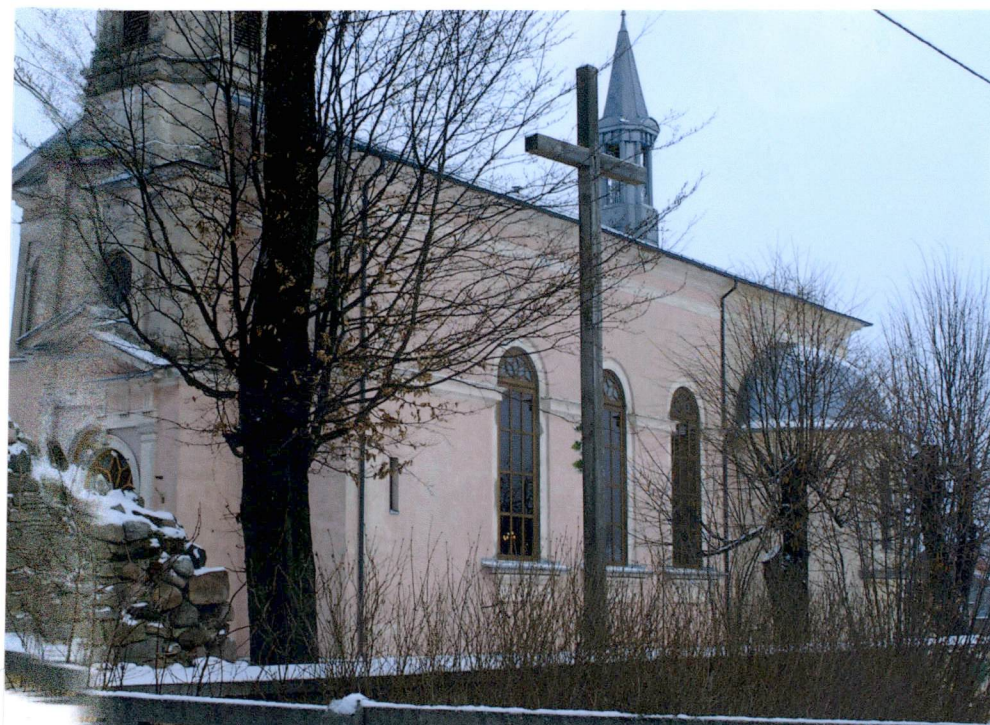
**ELEWACJE:** cały kościół od zewnątrz otynkowany. Elewacja zachodnia z wydatnym ryzalitem wieży, trójkondygnacyjnym. Prostokątny otwór drzwiowy w zachodniej, najniższej kondygnacji flankowany przez dwa pilastry, na których wspiera się belkowanie i trójkątny naczółek – całość w stylu doryckim. Druga kondygnacja elewacji zachodniej obramiona wydatnymi wnękami prostokątnymi, flankującymi okrągłe okno. Elewacja północna i południowa na 2/3 wysokości opięta gzymsem, przerwany wysokimi, smukłymi trzema oknami arkadowymi.

Widok od strony PŁD-ZACH

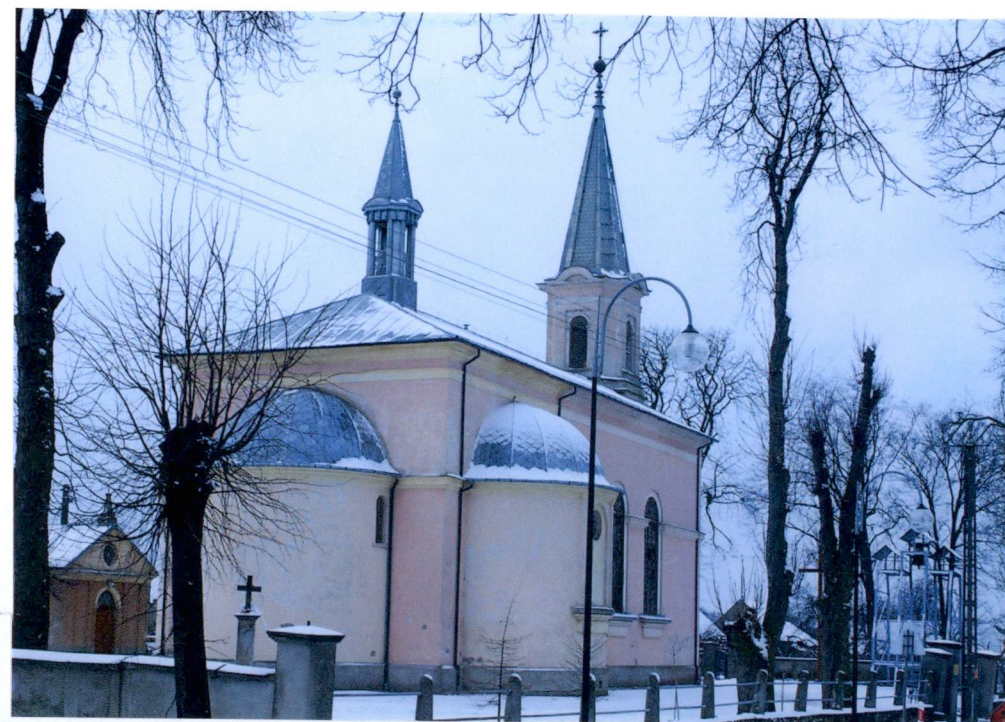
Widok od strony PŁN-WSCH

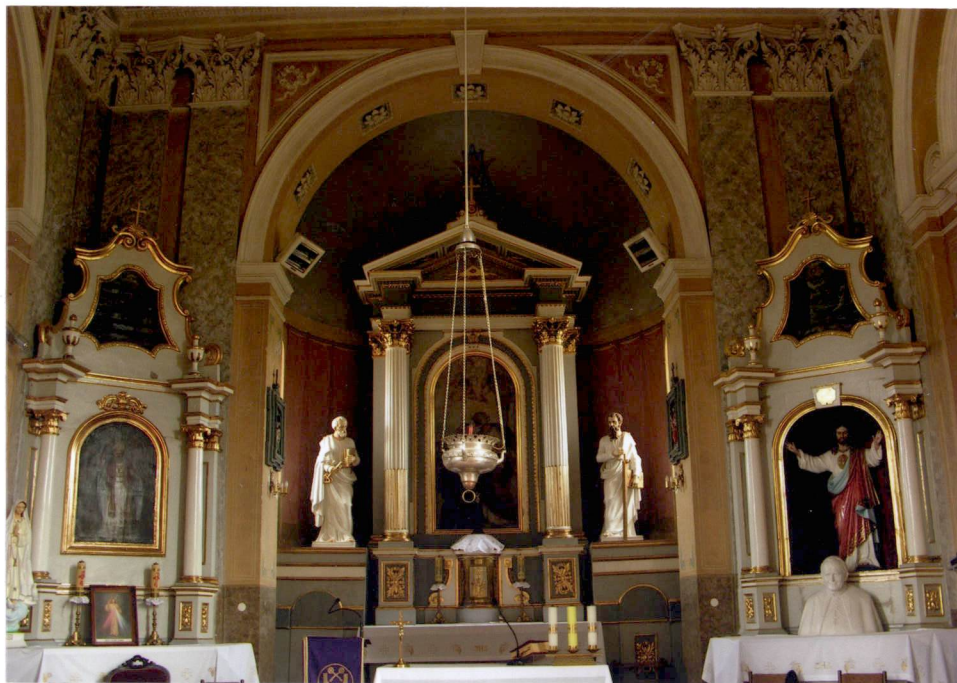
**WNĘTRZE:** jednonawowe, nawa główna nakryta jest drewnianym stropem, dekorowanym stiukami oraz polichromią z połowy XX wieku. Nawa ta oświetlona jest sześcioma oknami arkadowymi (trzy od północy i trzy od południa). Kaplica północna oświetlona niewielkim oknem okrągłym. Prezbiterium tworzy półkolista absyda, przylegająca do wschodniej części korpusu nawowego. Absyda południowa podzielona ścianą działową na zakrystię i niewielki przedsionek. Z zakrystii do nawy głównej prowadzi prostokątny otwór drzwiowy. Zakrystię doświetla smukłe okno arkadowe. Wnętrze nawy głównej zrytmizowane parami wydatnych pilastrów o korynckich kapitelach, rozmieszczonych symetrycznie po stronie północnej i południowej. Od zachodu zamknięta ścianą arkadową, oddzielającą nawę od kruchty zachodniej, na której wspiera się chór muzyczny.

Widok na prezbiterium

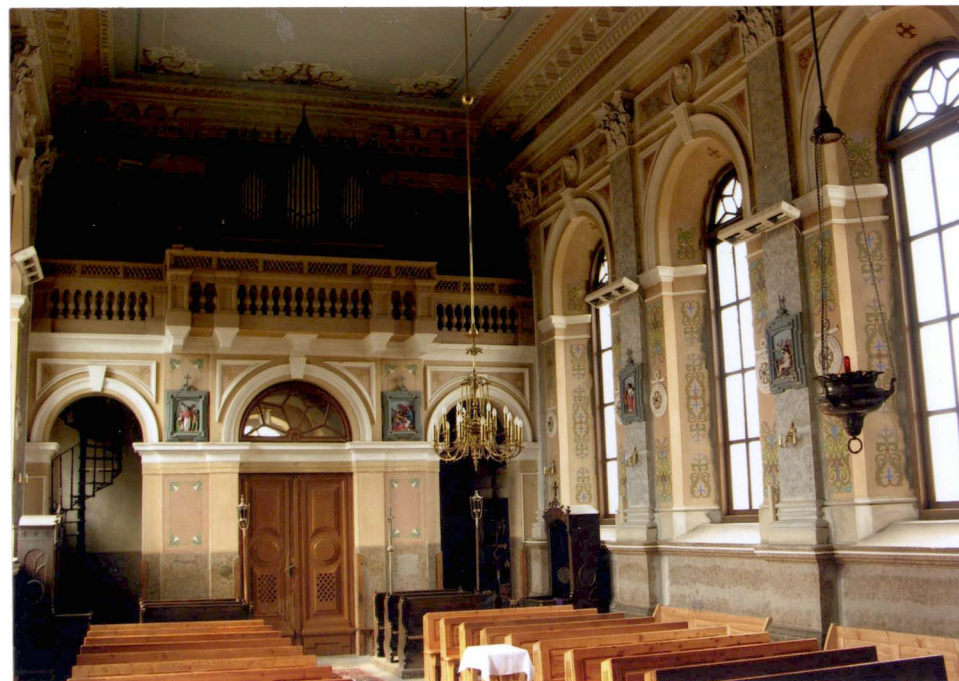
Widok na chóór muzyczny

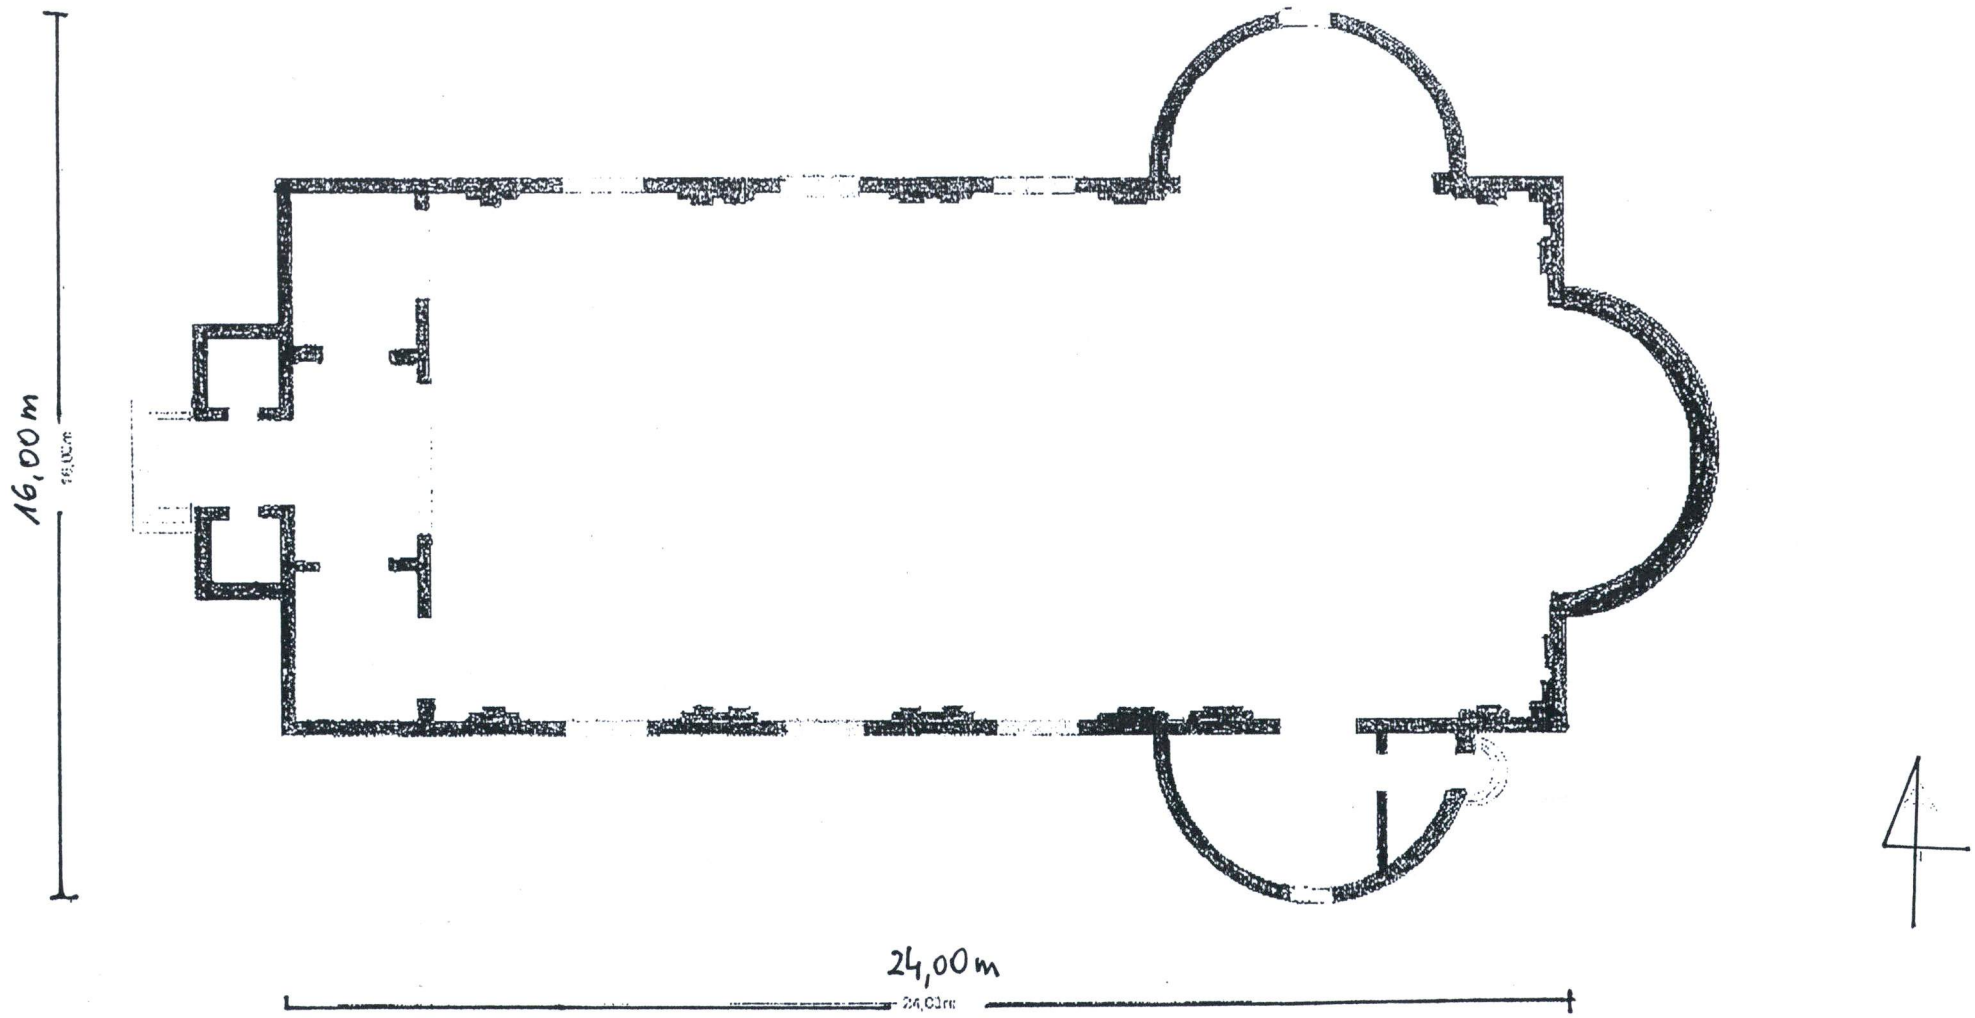
1. Miejscowość CZERMNO	5. Obiekt (nazwa jak w karcie)	6. Zawartość wkładki (nazwa obiektu lub materiału uzupełniającego)
2. Gmina FAŁKÓW	Kościół parafialny p.w. Nawiedzenia NMP. i św. Mikołaja	Plan kościoła
3. Powiat KOŃSKIE		
4. Województwo ŚWIĘTOKRZYSKIE

**RZUT:** kościół jednonawowy, nawa główna, jednoprzestrzenna, w kształcie wydłużonego prostokąta, od wschodu przylega do niej półkolista absyda, pełniąca rolę prezbiterium. Do wschodniej części nawy, od strony północnej i południowej przylegają dwie absydy: północna pełni rolę kaplicy bocznej, południowa przedzielona została kamienną ścianą na dwa pomieszczenia: zakrystię i niewielki przedsionek. Od strony zachodniej do nawy przylega niewielka kruchta na planie prostokąta, nad nią wznosi się czworokątna wieża.
