1. Obiekt zabytkowy

RUINY DWORU

2. Miejscowość

FAŁKÓW

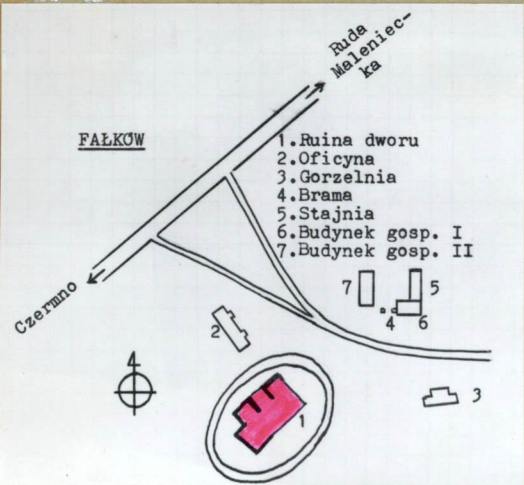
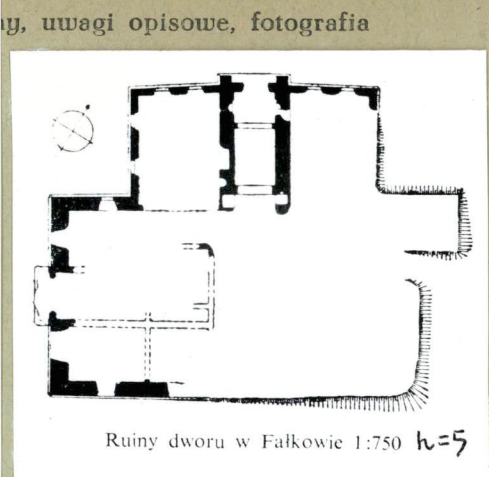
Fotografie, sytuacja i plan - SBGołubiew

Murowany z kamienia łamanego i cegły. Jednokondygnacyjny na wysokich piwnicach, sklepionych kolebkowo z lunetami. Od pd.-zach mury zapewne większego prostokątnego budynku z dłuższą elewacją pd.-zach. oraz częściowo zachowaną ścianą pd.-wsch., której przedłużenie zamyka od tej strony platformę, będącą pozostałością pierwotnego założenia. W elewacji pd.-zach. otwór wejściowy przed którym ślady późniejszych schodów. Od pn.-zach. sień przejazdowa z bramą niegdyś dostępną przez most na fosie, zaakcentowaną nieznacznym ryzalitem. Po obu bokach sieni prostokątne pomieszczenia. Z pomieszczenia pn.wsch. zachowana jedynie ściana frontowa w licu bramy i ślad ściany bocznej. Układ wnętrza zatarty, brak sklepień i stropów.
