DOM /d. oficyna kamienicy rynkowej/

4 ćw. XIX w.
XX w.

CHĘCINY

ul. Długa 2

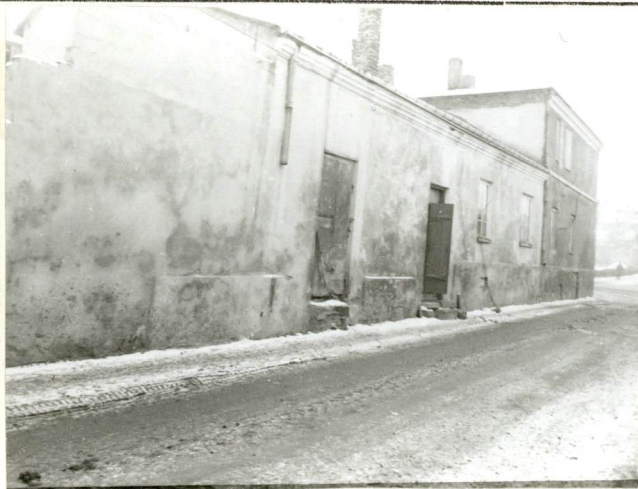
11 Zdjęcia rzut,

Na planie prostokąta /12:10/ z wyciągniętym ku wsch. o 4,5 m łącznikiem szer. 5,5 m, w przedłużeniu lica pn. Dwutraktowy o ścianie traktowej przesuniętej w 2/3 długości od wsch. o 1 m ku pn. i ścienionej. Trakt pn., wraz z łącznikiem, pięciopasmowy; trakt pd. dwupasmowy.

Podpiwniczony: pod pasmem zach. traktu pn. piwnica kamienicy frontowej, zejście do drugiego ciągu piwnic pod kamienicą również w obecnym obrysie oficyny, w jej pomieszczeniu pd.-zach. Pod pasmem drugim od zach. traktu pn. mała piwniczka. Poziom pomieszczenia szlachtuzu obniżony o dwa stopnie w stosunku do poziomu pozostałych pomieszczeń.
