1. Obiekt *h295*

JĘDRZEJOWSKA KOLEJ DOJAZDOWA - MOST KOLEJOWY (5)

1916/1954

UMIANOWICE

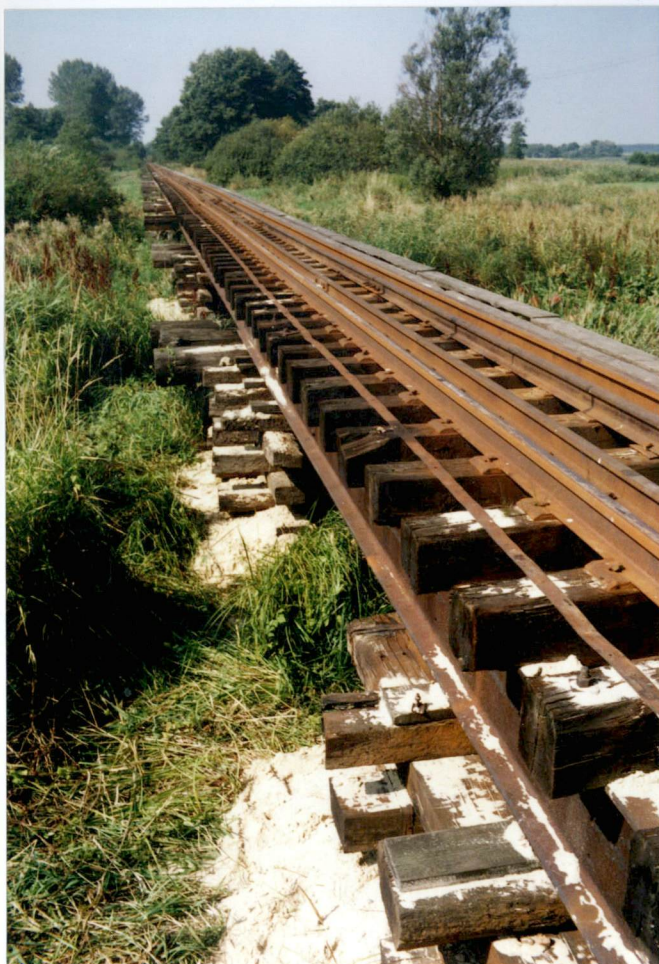
11. Widok mostu od Umanowic, neg. 300/322/3; sytuacja; orientacja; schemat przebiegu linii JKD

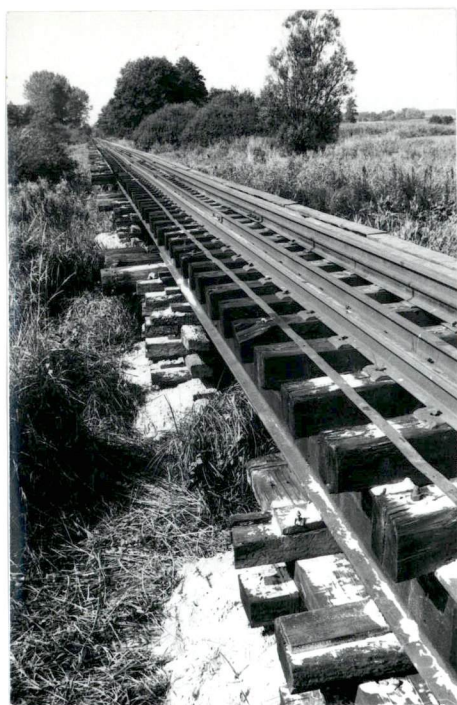
1. Widok mostu od strony Umanowic, neg. 300/442/2

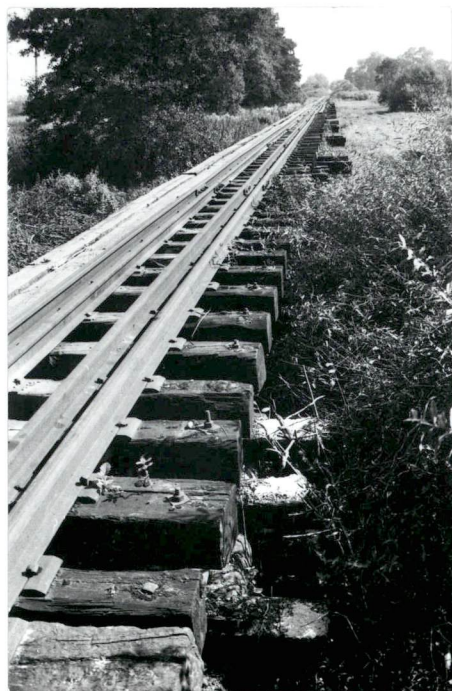
2. Pomost z torowiskiem, neg. 300/443/1

**Pomost.** Wykonany z mostownic (krawędziaka 24 x 24 cm.) długości 2,3 m. Ułożone są one w rozstawie co 0,6 m. na stalowych dwuteowych belkach przęsła. Na mostownicach zamocowano szyny kolejowe w rozstawie 750 mm. oraz wywrotnice - również z szyn kolejowych, starszych typów, wycofanych z eksploatacji, niektóre z nich pochodzą z lat 30-tych i 40-tych XX w.

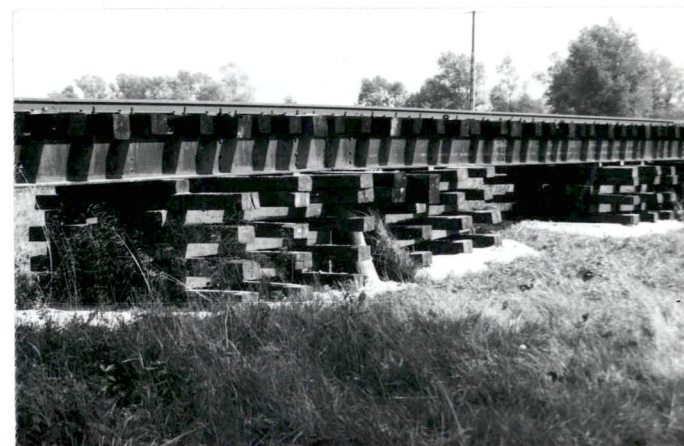
3. Podpory mostu - kaszycy odbudowane w 1993/94 r., neg. 300/442/1

**Podpory mostu** wykonane jako drewniane. Pośrednie w konstrukcji jarzma pojedynczego złożonego z 4 pali o średn. 30 cm., na których ułożono oczep z krawędziaka o przekroju 40 x 40 cm. długości 3,0 m. Oczepy mocowane są do pali klamrami stalowymi. Jarzma, ze względu na małą wysokość, nie posiadają stężeń poprzecznych. Podpory skrajne (przyczółki brzegowe) składają się z jarzma pojedynczego o konstrukcji jak podpora pośrednia i ze ścianki szczelnej wykonanej z podkładów kolejowych. Ścianka szczelna (podtrzymująca nasyp ziemny przed osuwaniem) dodatkowo wzmocniona jest szyną kolejową. Dodatkowo przęsła podparto podporami stosowymi (kaszyca) jedną lub dwoma w zależności od stopnia osiadania podpór pośrednich typu jarzma. Kaszyce wykonano z podkładów kolejowych. W 1993/94 r. wymieniając je oparto je na wykonanych ławach fundamentowych, betonowych. Odbudowując most w 1981/82 r. i remontując w 1993/94 r. pozostawiono stare jarzma pochodzące sprzed 1981 r. W bezpośrednim ich sąsiedztwie zabudowano nowe. Relikty starszych świadczą o charakterze dokonującej się tutaj przemiany technicznej, stosowaniu tradycyjnych materiałów i technologii.

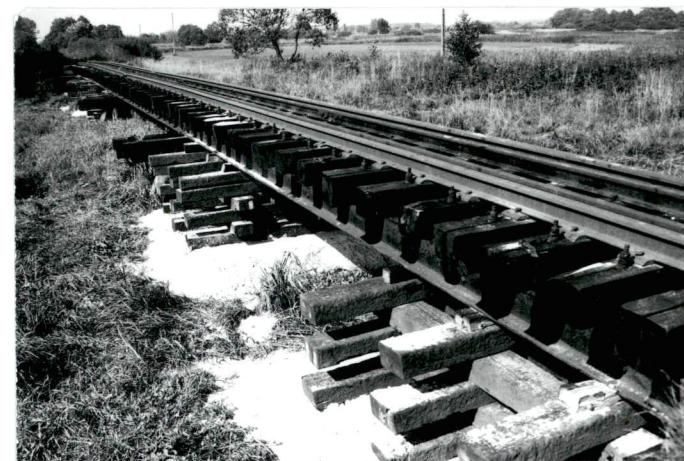
4. Podpory kaszycowe, dźwigary, mostownice i torowisko, neg. 300/480/1

**Przęsła.** Każde przęsło wykonano z trzech belek stalowych, walcowanych NP 40, NP 45 i NP 50. Charakterystycznym jest tutaj stosowanie dźwigarów stalowych trzech typów, o różnych wysokościach i szerokościach stóp. Świadczy to o tradycjonalizmie prac związanych z utrzymaniem mostu w eksploatacji i maksymalnym wykorzystaniu miejscowych materiałów - o ile ich stan techniczny umożliwia ich dalszą eksploatację. Jest prawdopodobne, że dźwigary NP 40 pochodzić mogą z lat 20-tych XX w., dźwigary NP 45 z lat 50-tych XX w., zaś dźwigary NP 50 z lat 1981/82. Długość belek po 10,5 m. Ułożone są one na jarzmach i kaszycach w rozstawie 0,9 m. Belki wsparte są na jarzmach pojedynczych w odległości ok. 0,50 m. od krańca. Kaszyce usytuowano bezpośrednio przy jarzmach.

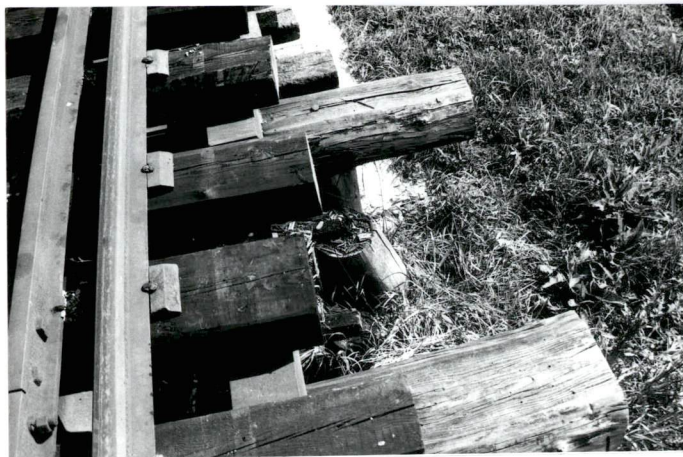
6. Mocowanie szyn do mostownic, neg. 300/442/4

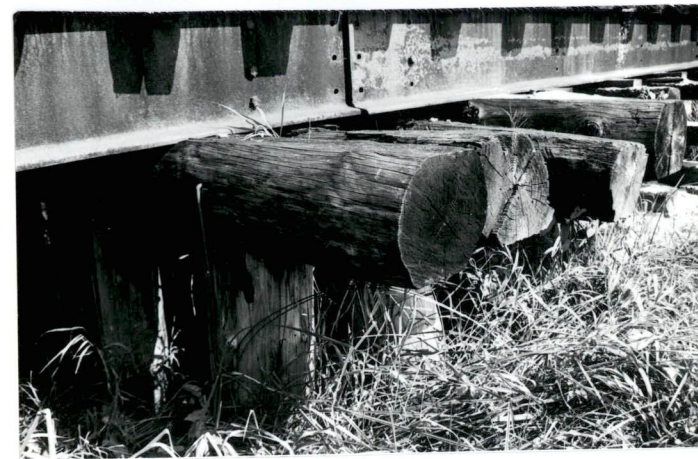
7. Jarzma pojedyncze - na 1-szym planie z lat 1981/82. dalej dwa sprzed 1981 r. i kolejne z 1981/82 r., neg. 300/442/3

Gdy w latach 1981/82 jednostka wojsk kolejowych z Przemysłu podjęła remont kapitalny mostów JKD to zakres prac objął wówczas wymianę drewnianych elementów konstrukcyjnych z utrzymaniem pierwotnego układu statycznego mostu.
