## Karta Ewidencyjna Zabytków Architektury i Budownictwa

DOM d. Rynek nr 8

## JĘDRZEJÓW

Plac T. Kościuszki nr 7

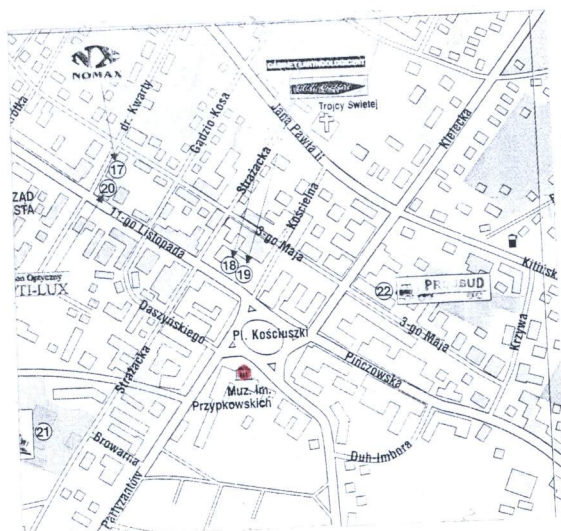
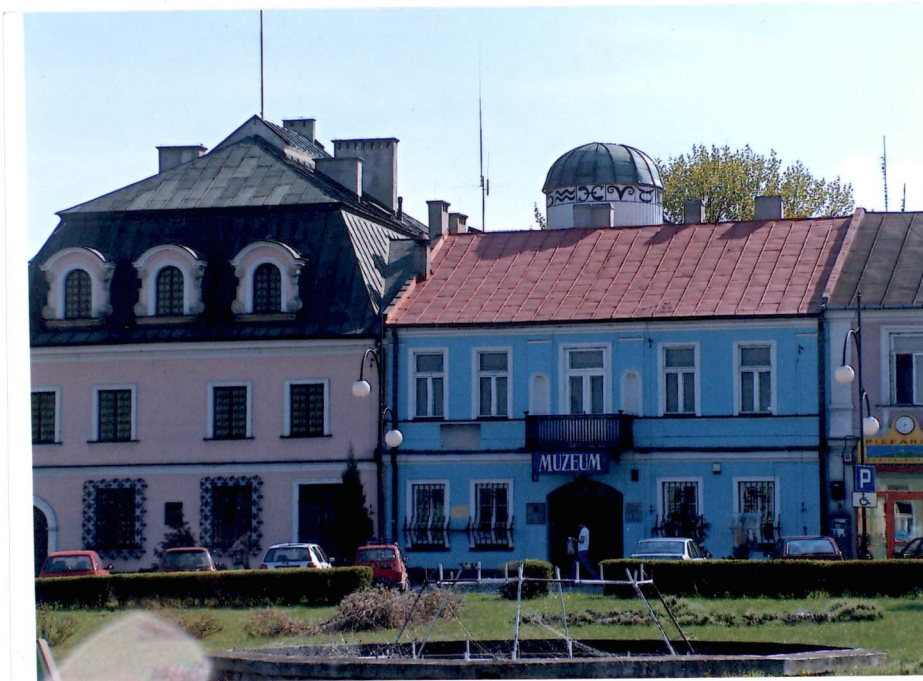
Kamienica usytuowana jest w południowej pierzei rynku (plac T. Kościuszki). Jest ona połączona z sąsiednią tworząc wspólny zespół.

Elewacja północna czteroosiowa, tynkowana, malowana, na parterze otwory okienne zakratowane, w bramie od strony rynku umieszczono bankomat. Parter i piętro oddziela profilowany gzyms. Elewacja południowa czteroosiowa, tynkowana.

Dach mansardowy, pokryty blachą, poddasze użytkowe.
