9672

WIKARIAT PRZY KOŚCIELE CYSTERSÓW OB. PARAFIALNYM

K O P R Z Y W N I C A

Koprzywnica  
ul. Krakowska 20

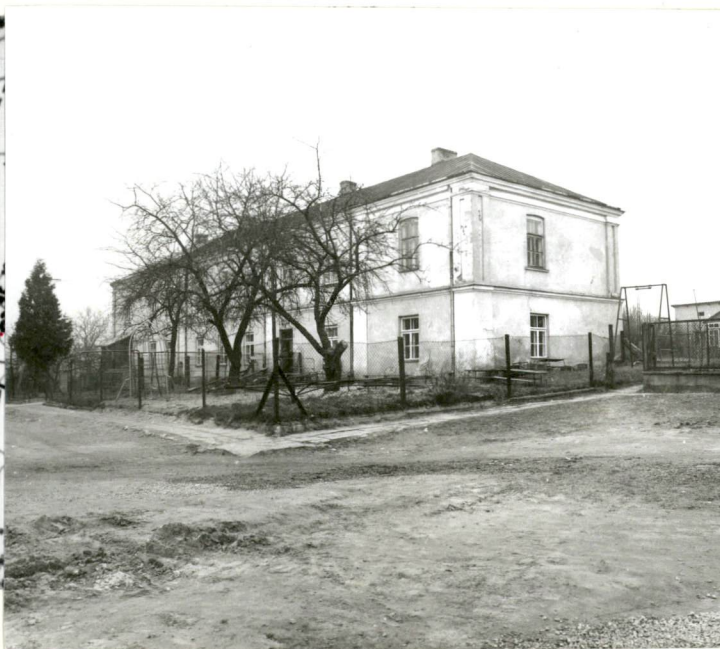
- Elewacje: otynkowane, na niskim cokole, zwieńczone profilowanym gzymsem. Część środkowa i pd. podzielona gzymsem kordonowym, podzielona lizenami. Elewacja frontowa, zach., dziewięcioosiowa. Na osi pierwszej i siódmej od pn. otwory drzwiowe. Pierwszy poprzedzony gankiem wspartym na słupach. W drugiej kondygnacji okna. W elewacji bocznej pd. na osi okna w obu kondygnacjach. W elewacji szczytowej pn. na osi okna, z boku małe okienka, w przybudówce drzwi. W elewacji tylnej od pn. przybudówka, od pd. drzwi, a na pozostałych osiach otwory okienne. Otwory okienne i drzwiowe prostokątne.

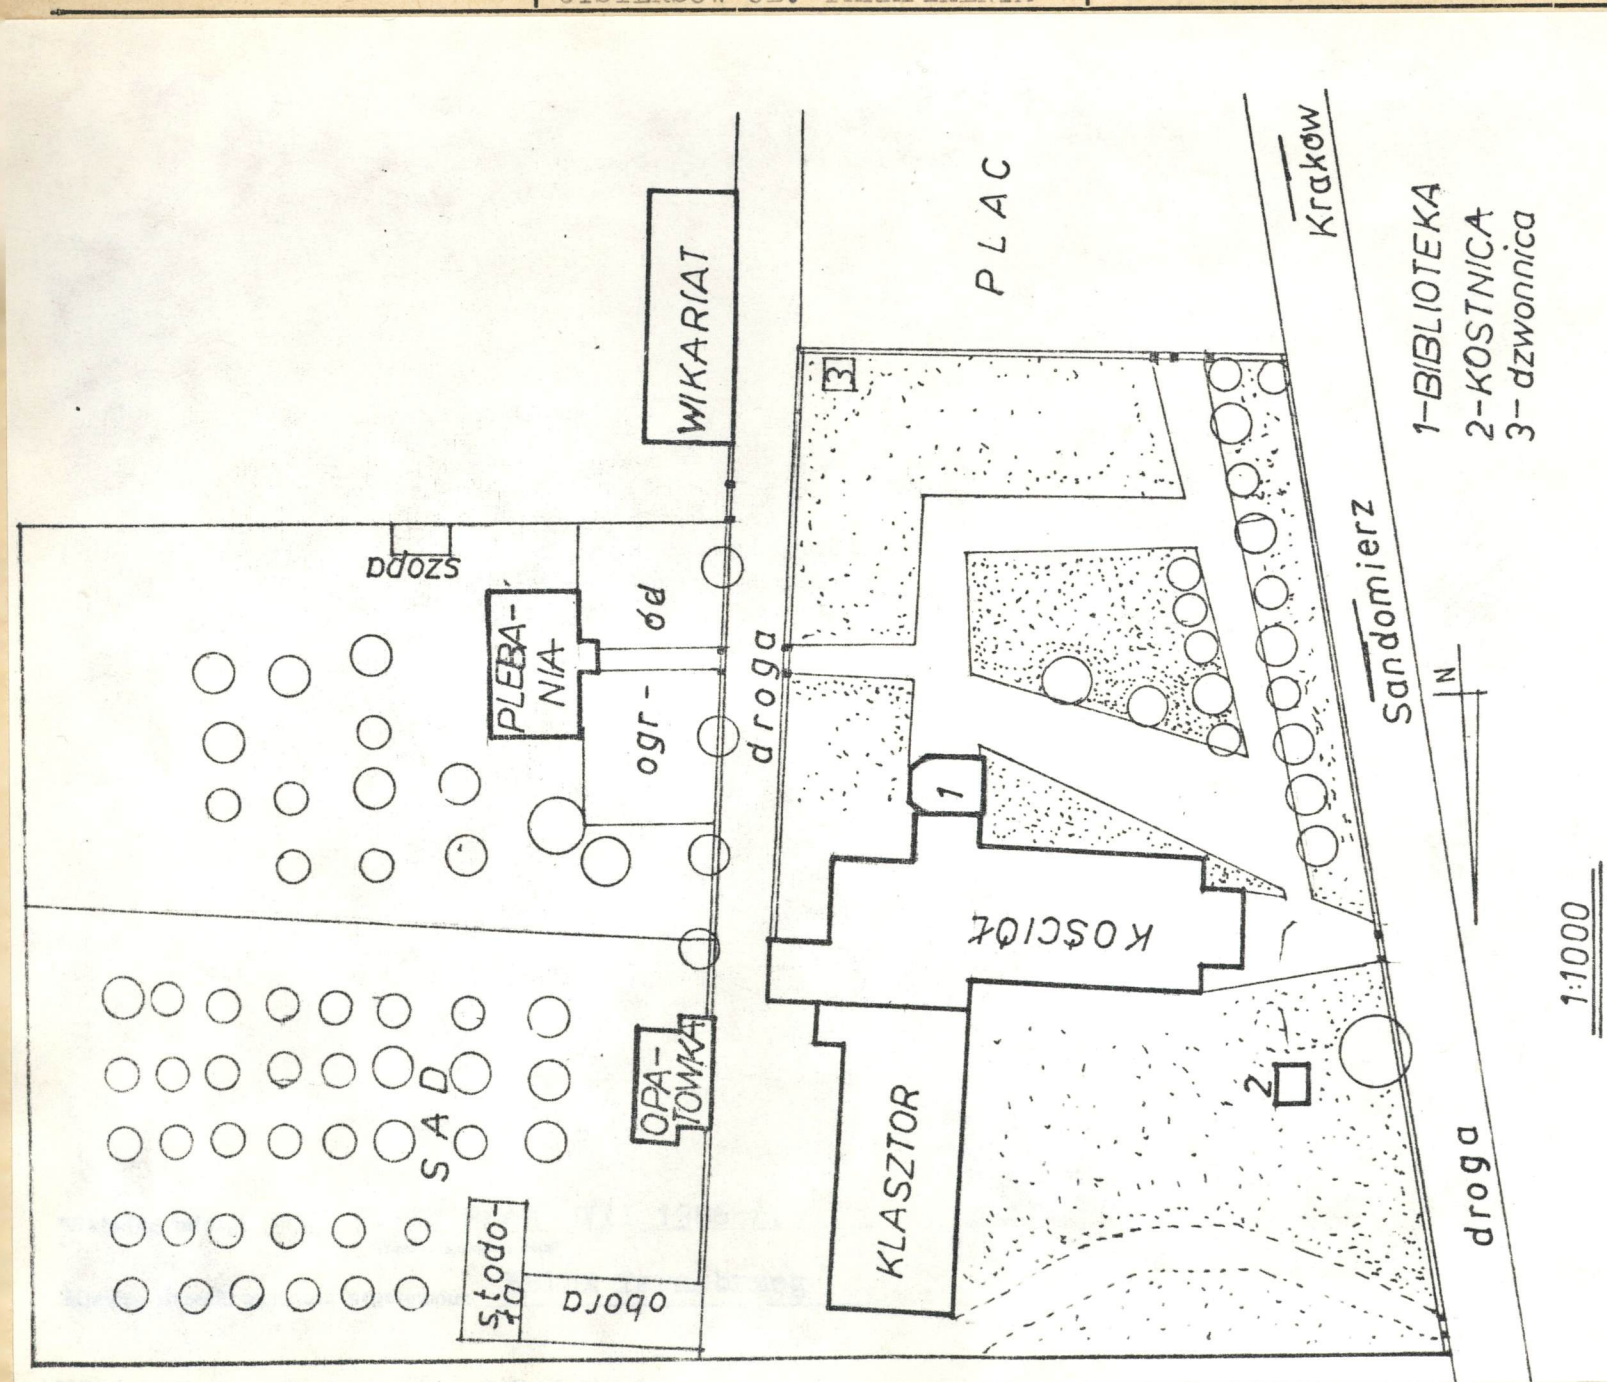
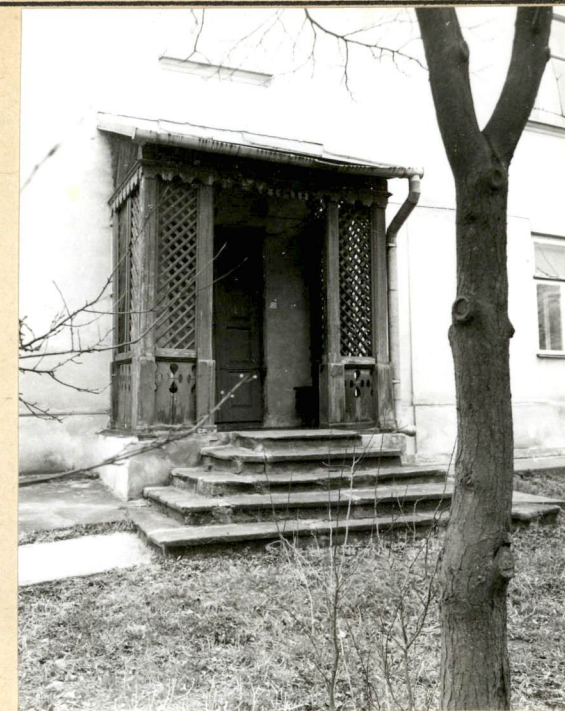
Zdjęcia, plany

- Rzut: wydłużonego prostokąta. Od pn. przy ścianie tylnej prostokątna przybudówka, od frontu prostokątny ganek. Układ wnętrza parteru i piętra dwutraktowy.

- Wnętrze: podzielone na dwie odrębne części. W części pn. wikariat, dostępny od frontu, przez ganek oraz przez przybudówkę, w której kręcona klatka schodowa na piętro. Od strony pd. przedszkole, na środku przelotowa sień, w której schody na piętro. Po pn. stronie sieni duże pomieszczenie, na całej szerokości, podparte dwoma słupami. Po pd. stronie sieni po dwa pomieszczenia, od frontu jadalnia i kuchnia, z tyłu magazyn. Ściany tynkowane, malowane. Sufity. Podłogi.
