1. Obiekt <sup>70/8</sup>  
Zespół Huty "Aleksander", ob. Kieleckiej Fabryki Pomp "Białogon"  
8. DOM MIESZKALNY ROBOTNICZY

2. Czas powstania  
1836 r.

3. Miejscowość  
K I E L C E

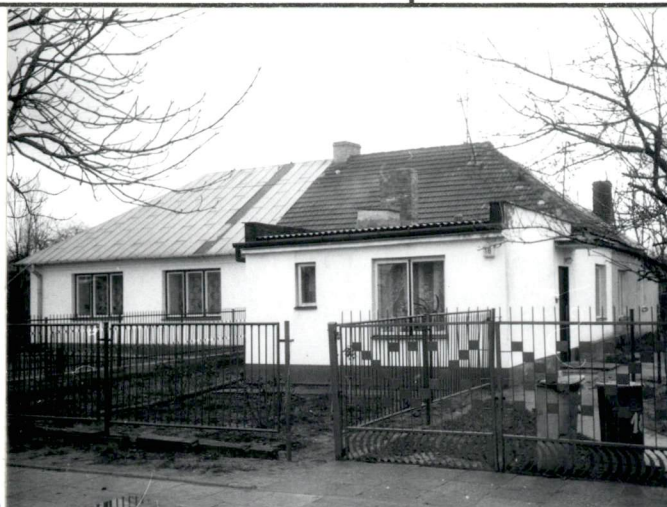
Fot. 1. Fasada / elewacja północna, widok od strony północno zachodniej.

**ELEWACJE:** Fasada /elewacja północna/ dwuczęściowa niesymetryczna. Z lewej strony trzy okna, z prawej ryzalit dwuosiowej dobudówki. Wszystkie otwory prostokątne bez opasek. Pod okapem dachu profilowany gzyms obiegający całość pierwotnej bryły budynku. Elewacja tylna /południowa/ trzyczęściowa niesymetryczna, flankowana głębokimi ryzalitami dobudówek, między nimi niesymetrycznie dwa okna. Elewacja boczna zachodnia czteroosiowa niesymetryczna, objęta dobudówkami, między nimi dwa okna. Elewacja boczna wschodnia niesymetryczna, z lewej strony trzypoosiowa dobudówka z wejściem, w części ściany pierwotnej jedno okno niesymetrycznie.

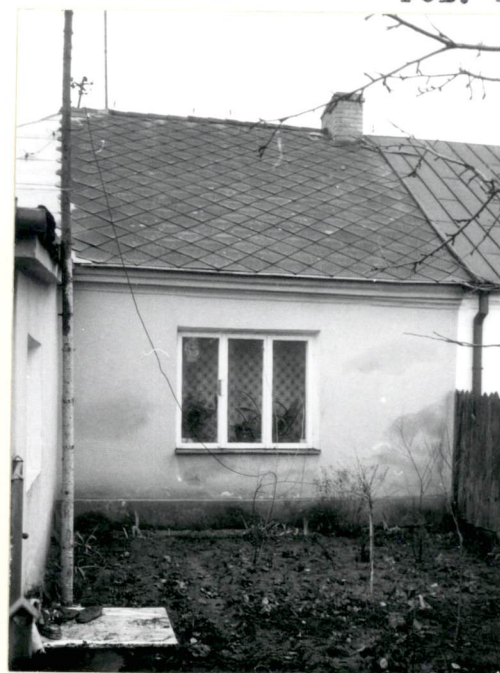
Fot. 2. Lewa strona środkowej części elewacji południowej /tylnej/, pomiędzy dobudówkami.

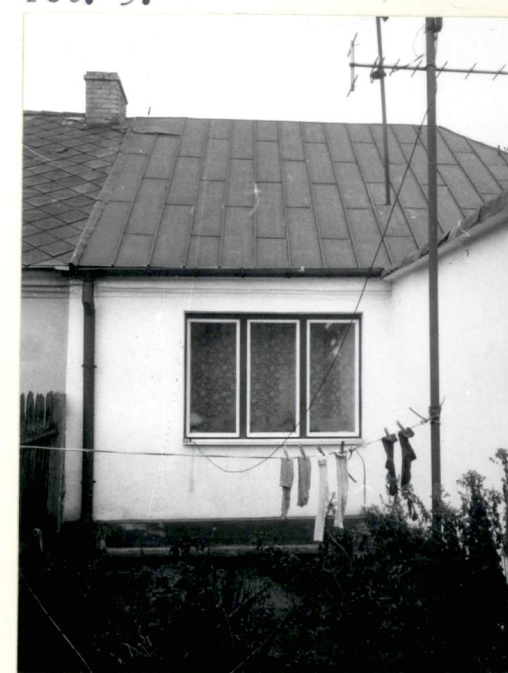
" 3. Prawa strona środkowej części elewacji południowej /tylnej/ pomiędzy dobudówkami.

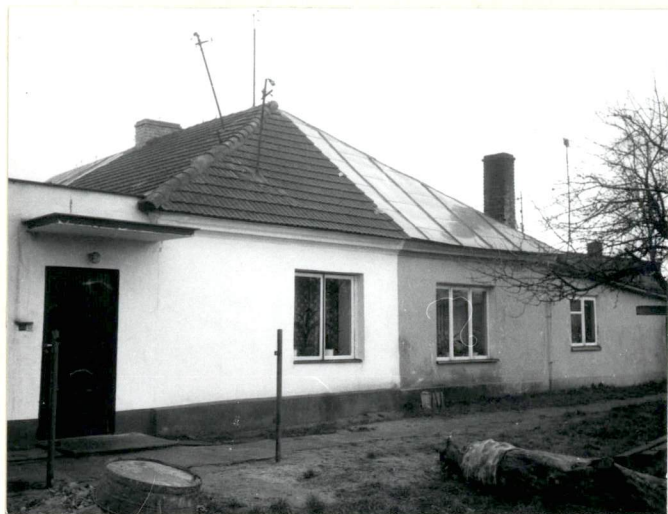
- Fot. 4. Elewacja boczna od strony zachodniej.
- " 5. Fasada - część lewa.
- " 6. Dobudówka przy narożniku północno zachodnim. Widok od strony północno zachodniej.
- " 7. Lewa część elewacji tylnej /południowej/ z dobudówką.
- " 8. Gzyms koronujący budynek. Widok fragmentu w narożniku północno wschodnim.
