OŚRODEK DOKUMENTACJI
ZABYTKÓW w WARSZAWIE
KARTA EWIDENCYJNA ZABYTKÓW
ARCHITEKTURY I BUDOWNICTWA

Nr 1310

BRAMA GŁÓWNA, w zespole klasztornym

ŚWIĘTY KRZYŻ

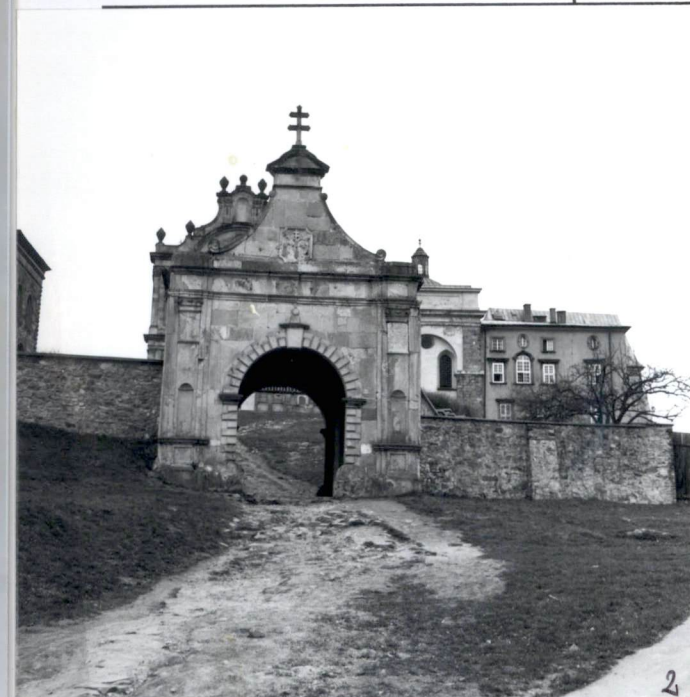
1. Widok ogólny
2. Widok od str. wsch.
3. Elewacja wsch. i pn.
4. Elewacja wsch. i pd.
5. Elewacja zach. i pd.
6. Elewacja zach. i pd.
7. Rustykowanie, podstawa pilastra
8. Szczyt wsch.
