OŚRODEK DOKUMENTACJI  
ZABYTEKÓW W WARSZAWIE  
Karta Ewidencyjna Zabytków  
Architektury i Budownictwa

KOŚCIÓŁ PARAFIALY P.W.ŚW. MIKOŁAJA W STARYM KORCZYNIE

XIV-XV w.

Agata Witkowska, dokumentacja wykonana październik-listopad 2010

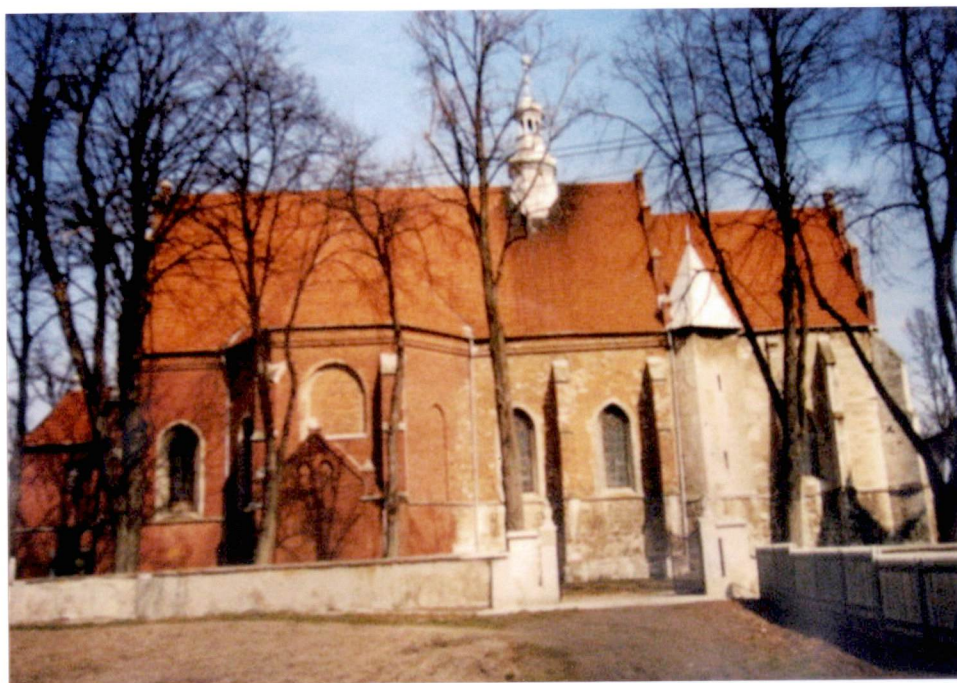
**Elewacja południowa:** w części wschodniej o zwielokrotnionych dwuskokowych przyporach sięgających gzymsu koronującego, okolonych na wysokości  $\frac{1}{3}$  muru gzymsem kapnikowym w miejscu przypuszczalnie ewentualnego trzeciego uskoku oraz szkarpy ukośnej. Część średniowieczna kościoła podkreślona skośnie ustawioną wieżą z lekko wklęsłą ścianą czołową na powierzchni, której dwa otwory strzelnicze. Od trony zachodniej elewacja przesłonięta zwielokrotnioną dobudowaną częścią neogotycką, oszkarpowaną w narożach z dobudówką małej kaplicy zamkniętej ścianą ślepą o oszczędnej dekoracji w postaci dwóch blend w szczycie analogicznym do wież fasady zachodniej.

1. elewacja południowa
2. widok od strony północno-zachodniej
3. elewacja zachodnia
4. widok od strony południowo-zachodniej
5. widok od strony północno-wschodniej

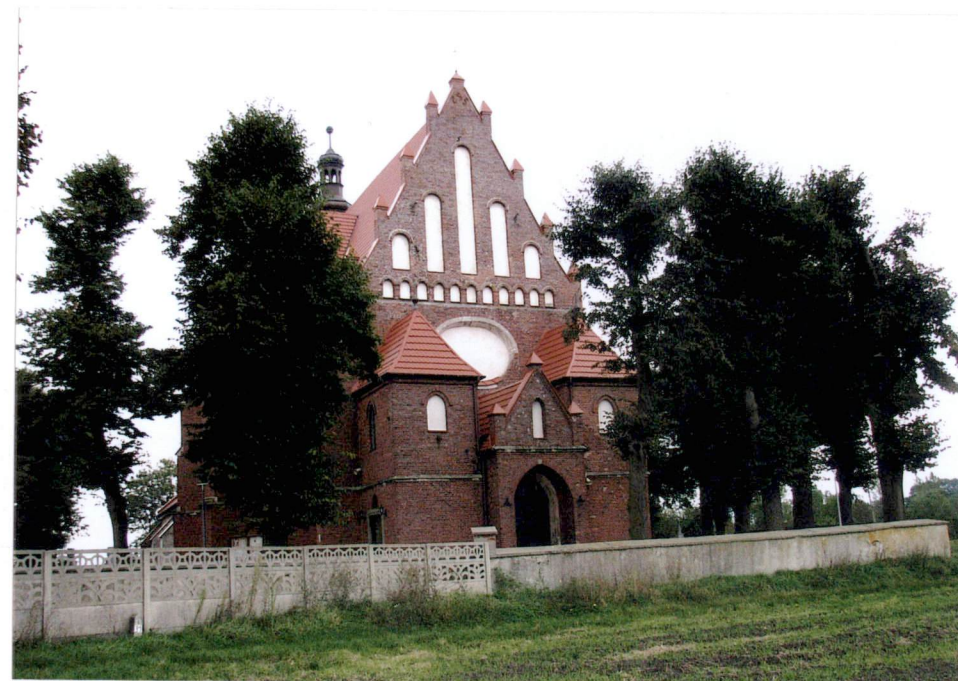
3.

**Elewacja zachodnia:** symetryczna, trójosiowa, dwukondygnacyjna ze schodkową ścianą szczytową o zębatach sterczynach przekrytych małymi daszkami namiotowymi dekorowana w szczycie sześcioma tynkowanymi blendami zamkniętymi łukiem pełnym z pasem małych blend w szerokości szczytu tworzących swoisty ornament. Poniżej na osi blenda w postaci elipsy. Poniżej na osi kruchta flankowana przez dwie dwukondygnacyjne wieże dzielone gzymsem kordonowym na  $\frac{1}{2}$ , z dekoracją blend okiennych o łuku pełnym. Kruchta znacznie wysunięta przed lico muru stanowi głównie oprawę dla ostrołukowego portalu z podziałem poziomym gzymsu kordonowego, skromnym szczytem z jedną centralnie umieszczoną blendą flankowaną sterczynami o daszkach namiotowych i takowym na szczycie

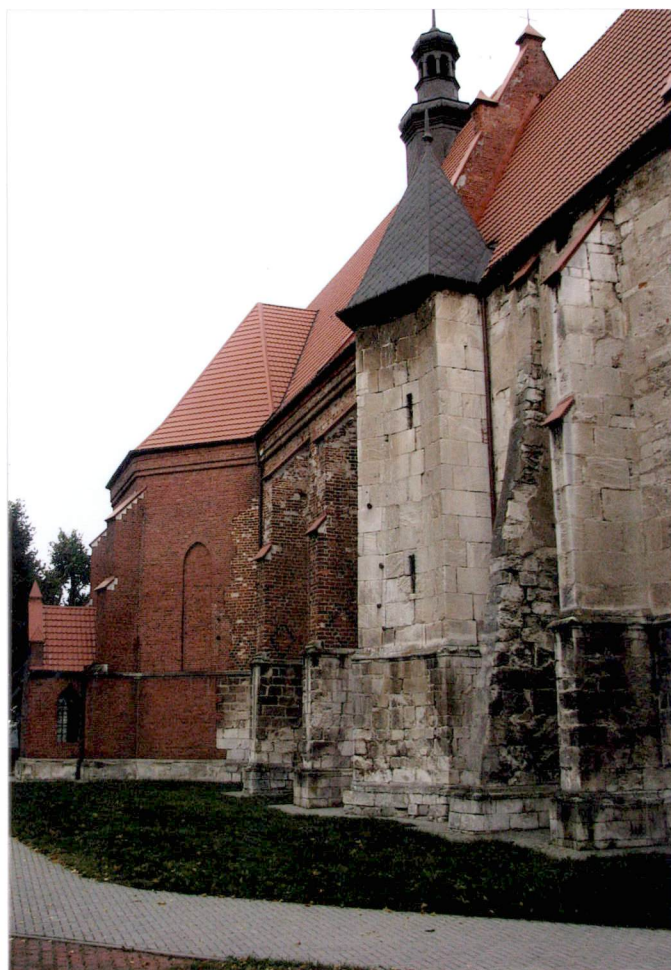
**Elewacja północna:** ze ścianami nawy z poszerzoną częścią zachodnią i prezbiterium przesuniętym do połowy wysokości przez zakrystię nakrytą dachem dwuspadowym, od zachodu z dobudówką wieży. Powierzchnia elewacji północnej przepruta oknami nawy i dwoma otworami drzwiowymi: wejście do zakrystii oraz wieży. W przestrzeni nawy od strony wschodniej widoczne w partii muru podłucze po otworze drzwiowym. Na północnej ścianie prezbiterium zachowane trzy ciosowe kroksztyny.

6. elewacja północna
7. elewacja północna
8. widok od strony północno-wschodniej
9. detal : blenda okienna prezbiterium
10. ściana wschodnia prezbiterium
11. okno zakrystii i płyta kamienna

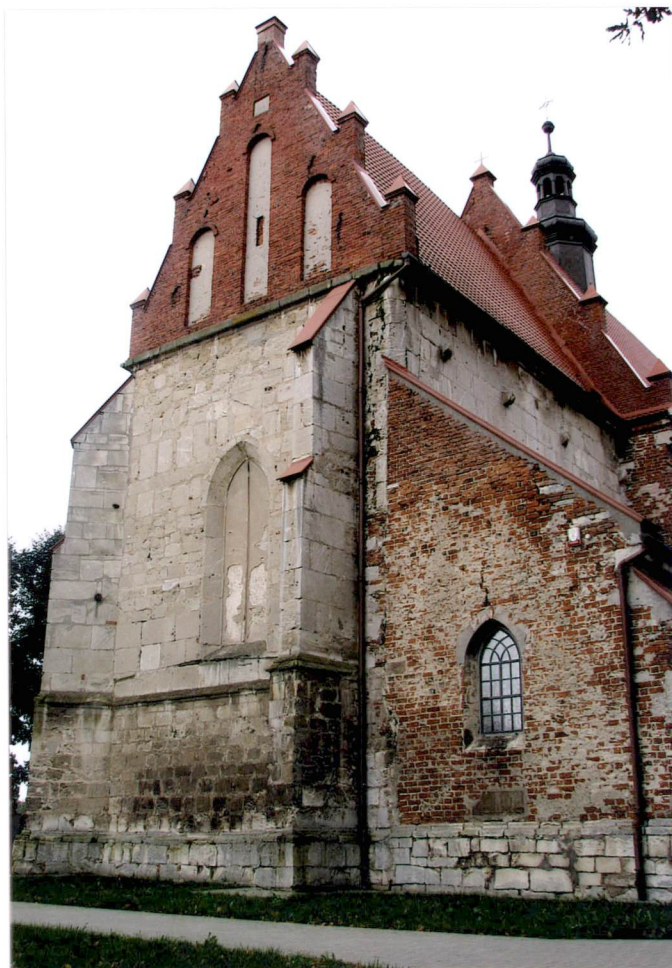
10.

**Elewacja wschodnia:** prosto zamknięta ślepa ściana prezbiterium o dwóch szkarbach: od wschodu prostopadłej i narożnej od południa, z wtórnym ceglany szczytem schodkowym zębatach sterczynach przekrytych małymi daszkami namiotowymi. Szczyt zdobiony trzema blendami w wykroju łuku pełnego. W partii ściany wschodniej zachowane tablice i inskrypcje:

<p>20. Najpilniejsze postulaty konserwatorskie</p> <ol style="list-style-type: none"> <li>1.Naprawa i konserwacja spękań i rozspojień występujących na XIV w. ścianach prezbiterium i najstarszej części kościoła wykonanych z ciosów kamiennych</li> <li>2. Naprawa ubytków i oczyszczenia z zaprawy wschodniej i północnej ściany zakrystii wykonanych z cegły gotyckiej</li> <li>3.Wymiana przyziemnej części tynków wewnętrznych nawy prezbiterium i zakrystii.</li> <li>4.Wymiana fragmentów tynków sklepień głównie w rejonie tzw. żagli sklepieniowych, gdzie powstały uszkodzenia od przecieków pokrycia przed jego wymianą i zgromadzenia się wody w pachach sklepiennych</li> <li>5. Ocieplenia sklepień nad wszystkimi częściami kościoła</li> <li>6 .Malowanie tynków wewnętrznych kościoła.</li> <li>7. Założenie paski odwadniającej</li> </ol> <p>na podstawie ekspertyzy wykonanej przez Julina Słonia, Projekt budowlany remontu i konserwacji kościoła parafialnego p. w. św. Mikołaja w starym Korczynie, lublin 2009r.</p>

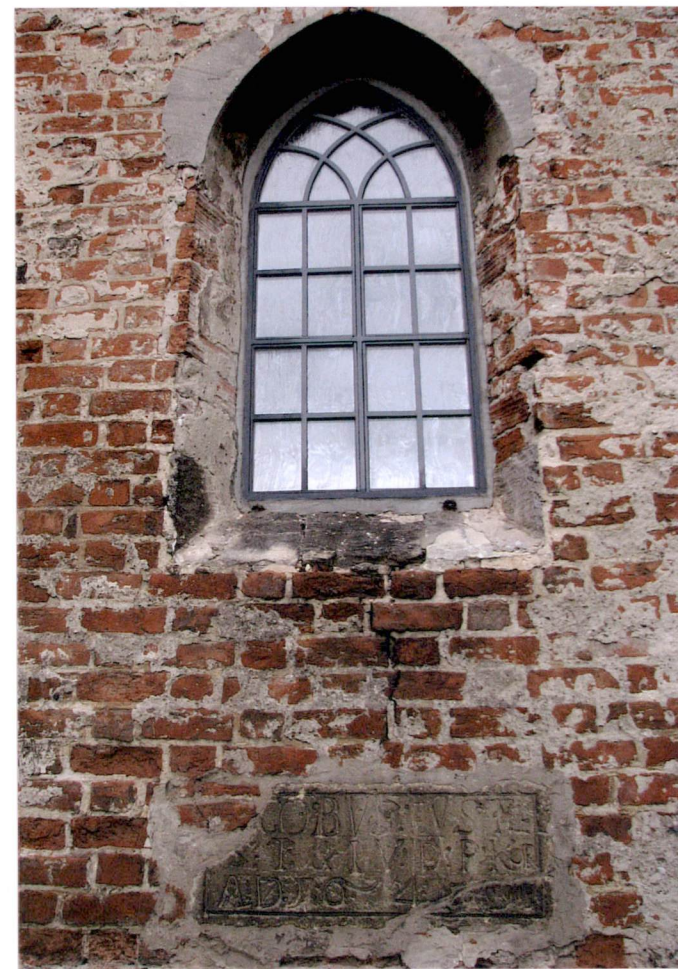
11.

1. nad zamurowanym oknem prezbiterium na prostokątnym ciosie kamiennym wryty leżący prostokąt z datą umieszczoną centralnie: 1558
2. wapienna tablica w formie leżącego prostokąta z rytym napisem umieszczona poniżej okna zakrystii, prawdopodobnie upamiętnienie przebudowy kościoła. Wykonana przez ks. Jakuba z Ujścia kronikarza krakowskiego, profesora i rektora Akademii Krakowskiej. Treść pisana kapituła humanistyczna: „COBVS: VISITE/S:T&IV:A:D:1:6:4:1”
3. napisy tj. imiona, nazwiska, daty wykonane na przestrzeni XVI i XVII wieku w części wschodniej i południowej prezbiterium

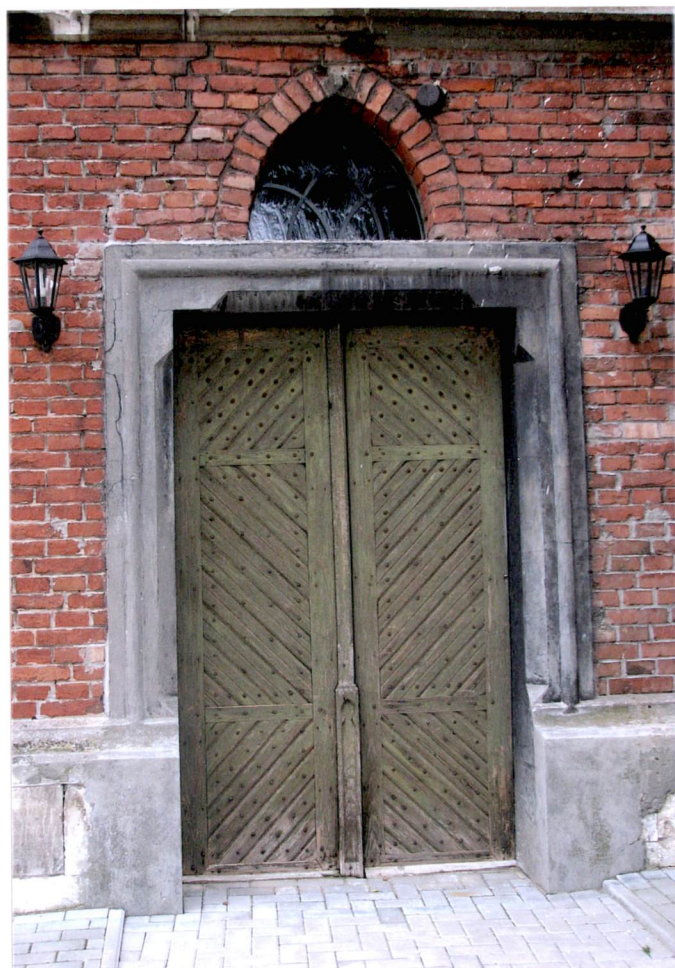
12. portal wieży kruchty
13. portal główny zachodni
14. portal zakrystii
15. jedno z okien kościoła
16. blenda okienna nawy/strona południowa
17. fragment muru nawy strona północna

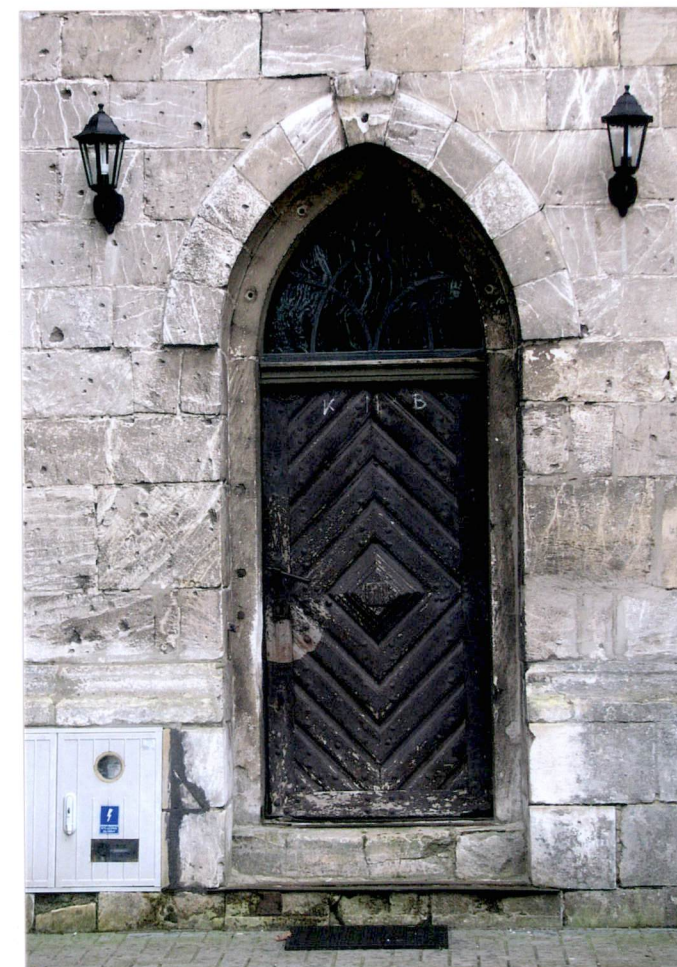
14.

We wnętrzu portal z prezbiterium do zakrystii z czarnego marmuru barokowy, profilowany, w nim ozdobne drzwi żelazne z rozetami i datą 1773r. Ponadto portal o wykroju ostrołuku do kaplicy św. Antoniego, podwójne drzwi z nawy głównej do kruchty zamknięte łukiem ostrym (dwuskrzydłowe drewniane i dwuskrzydłowa krata), drewniane w prezbiterium od południa do wieży oraz drewniane na chór muzyczny o łuku odcinkowym.

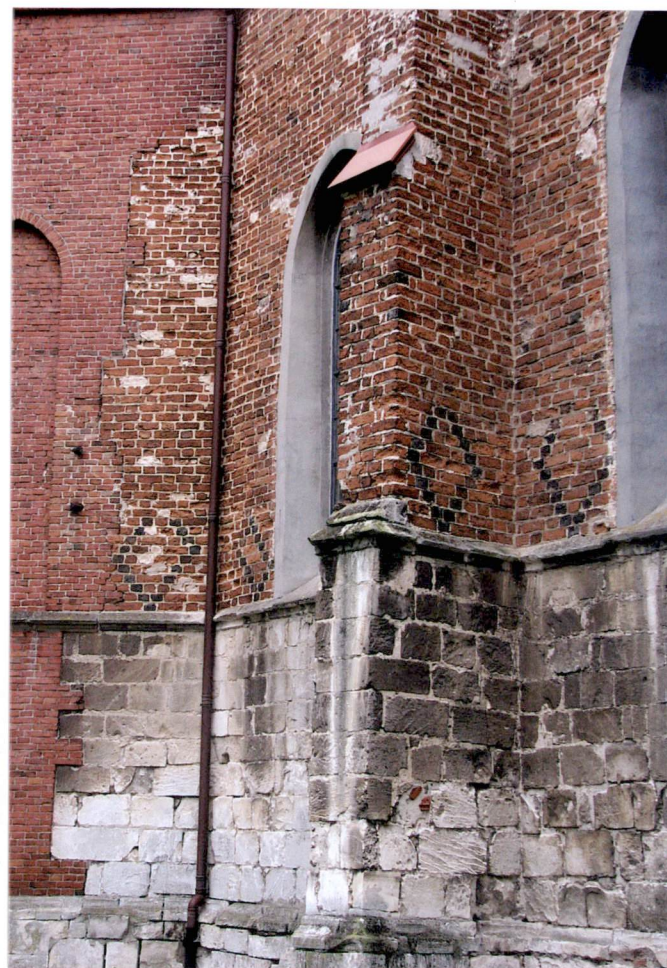
18. fragment muru nawy strona południowa
19. fragment muru nawy strona północna
20. detal
21. detal /gzyms
22. detal ze ściany wschodniej prezbiterium/ element z nad okna

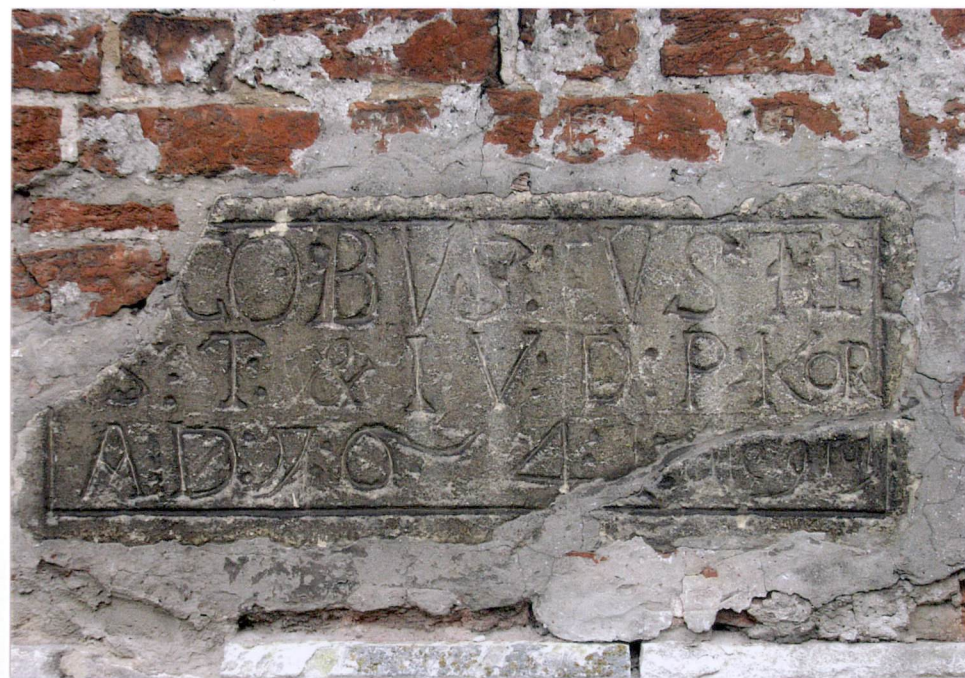
23. detal – tablica ściana wschodnia zakrystii
24. fasada zachodnia
25. fragment fasady zachodniej
- 26-29. napisy ze ściany wschodniej prezbiterium
30. nawa główna widok od zachodu na stronę północną nawy

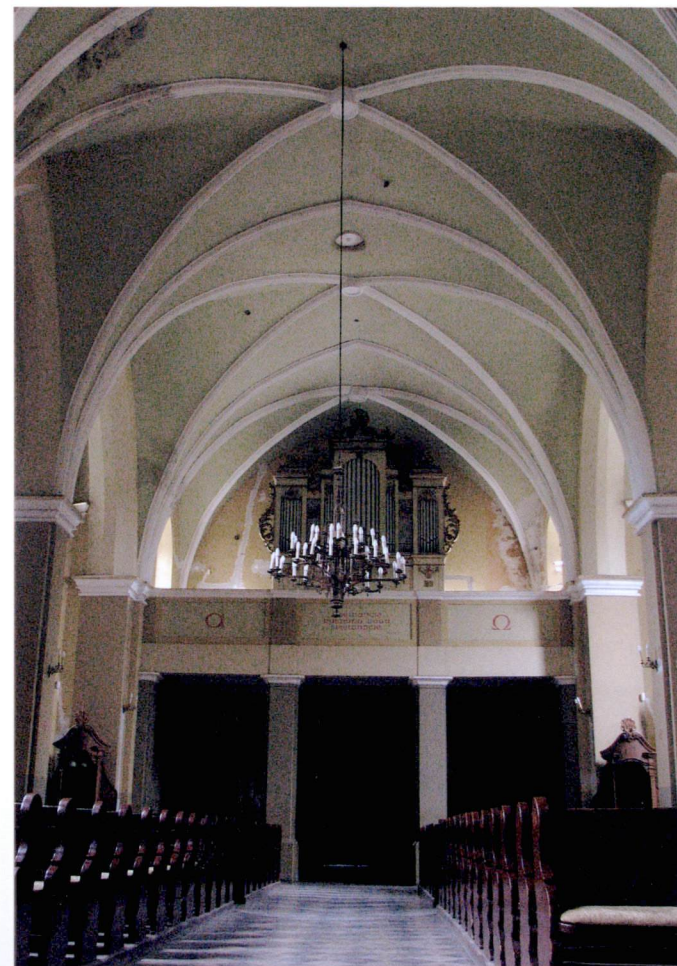
36

14. Kubatura	15. Powierzchnia użytkowa	16. Przeznaczenie pierwotne sakralne	17. Użytkowanie obecne sakralne
<p>18. Prace budowlane i konserwatorskie, ich przebieg i dokumentacja</p> <p>1991r.- zabezpieczenie wnętrza przed skutkami wilgoci (wymiana uszkodzonych odcinków rynien, badania mykologiczne ścian w miejscach zawilgoceń)</p> <p>1997r.- reperacja i wymian zniszczonych dachówek w partiach przecieków dachu</p> <p>2008r.</p> <ul style="list-style-type: none"> <li>- wykonano instalację systemu sygnalizacji pożaru</li> <li>- wykonano sytemu instalacji sygnalizacji włamania i napadu</li> <li>- zamontowano system nagłośnienia</li> <li>- wykonano instalację elektryczną i instalację teletechniczną (sygnalizacja włamania i pożaru)</li> </ul> <p>2009r.</p> <ul style="list-style-type: none"> <li>- wymieniono stolarkę okienną na okna stalowo-ocynkowane z zachowaniem istniejących podziałów</li> </ul>		<p>19. Stan zachowania (fundamenty, ściany zewnętrzne, ściany wewnętrzne, sklepienia, stropy, konstrukcje dachowe, pokrycie dachu, wyposażenie i instalacje)</p> <ul style="list-style-type: none"> <li>-fundamenty i ściany zewnętrzne: spękania muru w ścianie prezbiterium, ubytki zaprawy w murze ceglanym zakrystii</li> <li>- pokrycie dachowe oraz obróbki blacharskie nowe wykonane w 2000r.</li> <li>- zacieki i zawilgocenia tynków sklepiennych nawy (partie żagli sklepiennych w części południowo-zachodniej)</li> </ul>

36. sklepienie nawy
37. otwory drzwiowe kruchty
38. portal prezbiterium
39. portal kaplicy św. Antoniego
40. wejście od zakrystii do prezbiterium
41. wejście na wieżę od strony prezbiterium
