1. Obiekt 169/4

BASZTA, w zespole dworskim

ROGÓW

Baszta, w zespole dworskim

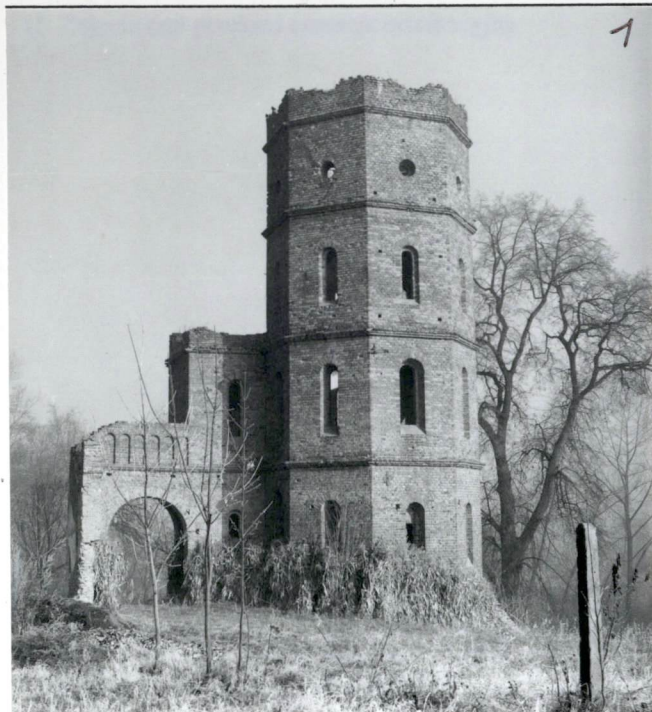
Baszta na rzucie regularnego ośmioboku, przylegająca do niej dobudówka pięcioboczna. Pd. ściana dobudówki przedłużona na bramę która ma oparcie w ścianie ustawionej do bramy pod kątem prostym.

Podpiwniczona, złożona z dwóch przylegających do siebie prostopadłościanów, głównego - baszty posiadającego ośmioboczną podstawę i pn. dobudówki o podstawie pięcioboku. Baszta czterokondygnacyjna, dobudówka dwukondygnacyjna. Ściana z bramą jednokondygnacyjna.

Baszta - zniszczone, na ścianach ślady po drewnianych, belkowych stropach, pozostałości prostych tynków oraz zachowany od II kondygnacji w zwzż prosty ceglany słupowy komin.
