1. Obiekt
DOM MIESZKALNY (CHAŁUPA) NR 24

2. Czas powstania
1932 r.

3. Miejscowość
JAŁOWĘSY

4. Adres
JAŁOWĘSY NR 24
nr hipoteczny

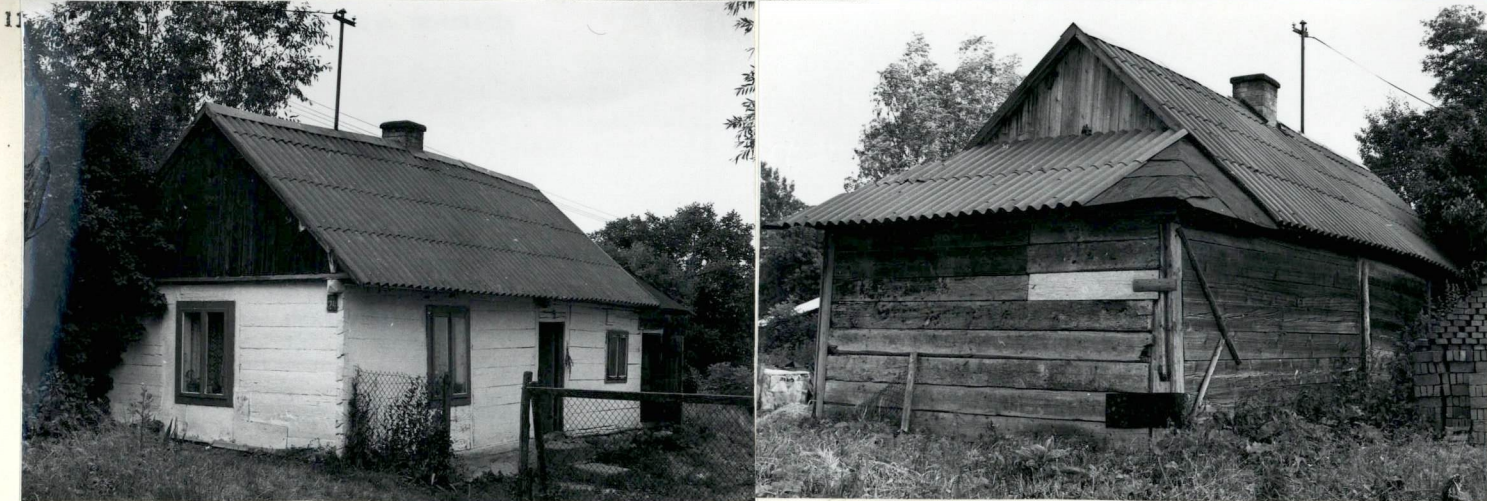
Chałupa zwrócona ścianą szczytową w stronę drogi, w odległości 8 m od niej, w kierunku pd-wschodnim. W głębi zagrody niewielki sad. Między domem a drogą ogródek kwiatowy. Chałupa drewniana, niepodpiwniczona, wzniesiona na planie prostokąta, trzypomieszczeniowa, z poddaszem jednownętrznym, z wejściem z sieni. Posadowienie - podmurówka kamienna, na niej przyciesie węglowane na nakładkę jednostronną, prostą, bez ostatków. Przyście stanowi jednocześnie próg, w swym przebiegu sztukowana, w miejscu wiązania łączona na zamek. Ściany - wzniesione z krawędziaków sosnowych, w konstrukcji węglowej, wiananej na nakładkę dwustronną, ukośną, bez ostatków. Na zewnątrz poza elewacją tylną pozostawioną w naturalnym kolorze drewna, bielone, wewnątrz malowane farbami wapiennymi. Otwory okienne - ujęte w łątki. Kwaterę okienne ościeżnicowe, dwudzielne, dwupolowe. Wszystkie okna obramowane profilowanymi opaskami w kolorze brązowym. Otwory drzwiowe - ujęte w łątki. Wszystkie jednoskrzydłowe, na zawiasach pasowych, drzwi zewnętrzne zamykane na skobel i drewnianą zasuwkę, drzwi do izb zaopatrzone w zamki zapadkowe (w izbie I - żelazny, w izbie II - drewniany) z klamkami palcowymi. Drzwi do izby I - płycinowe, pozostałe - spagowe. Podłogi - izba I i sień: gliniane polepy, izba II: podłoga biała. Powały - we wszystkich pomieszczeniach stropy belkowe nagie, bielone. Deski powały łączone do czoła, częściowo przykryte płytami pilśniowymi. Na powale deski. Dach - dwuspadowy, o konstrukcji krokwiowo-belkowej. Krokwie wzmocnione jętkami. Szczyty szalowane deskami ułożonymi pionowo, łączonymi do czoła. Połacie dachu pokryte eternitem. Urządzenia ogniowe - izba I: kaflowy trzon do gotowania z kapą nad nim, ze ściankami bocznymi ponad płytą wyłożonymi kaflami, kamienno-ceglany piec ogrzewczy z piecem chlebowym wewnątrz (z wsadem ponad płytą trzonu). Piec ogrzewczy i kapa pomalowane zieloną farbą wapienną. Chałupa posiada instalację elektryczną.
