1. Obiekt
STODOŁA PRZY ZAGRODZIE NR 27

2. Czas powstania
II połowa
XIX wieku

3. Miejscowość
JAŁOWĘSY

4. Adres
JAŁOWĘSY NR 27
nr hipoteczny

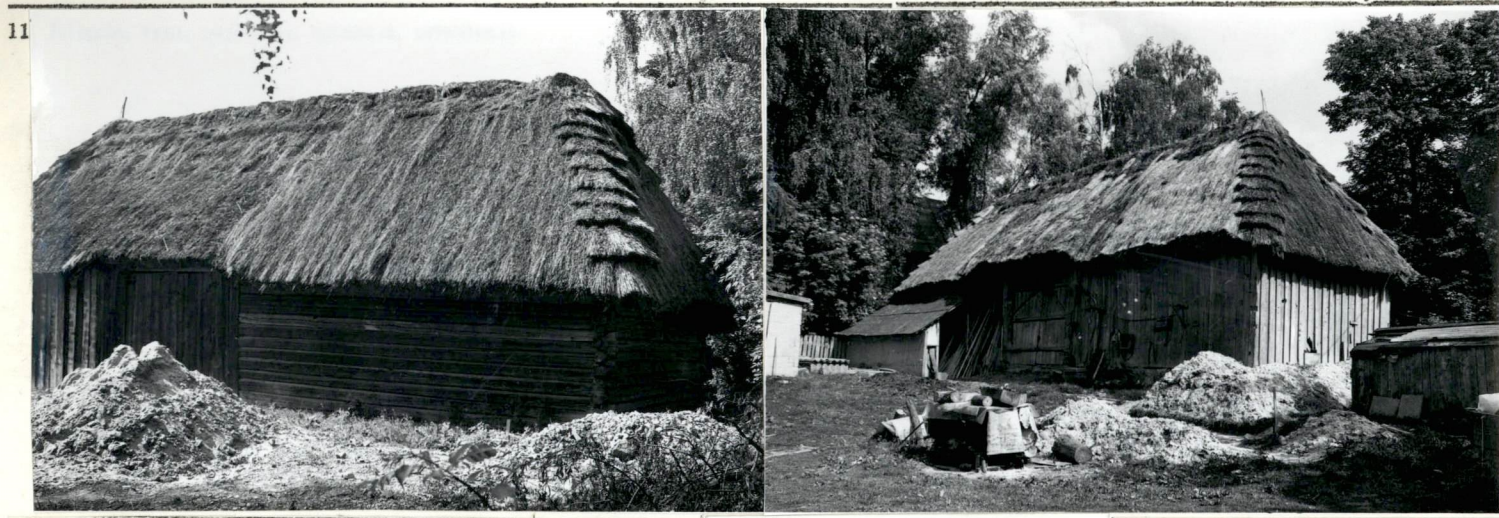
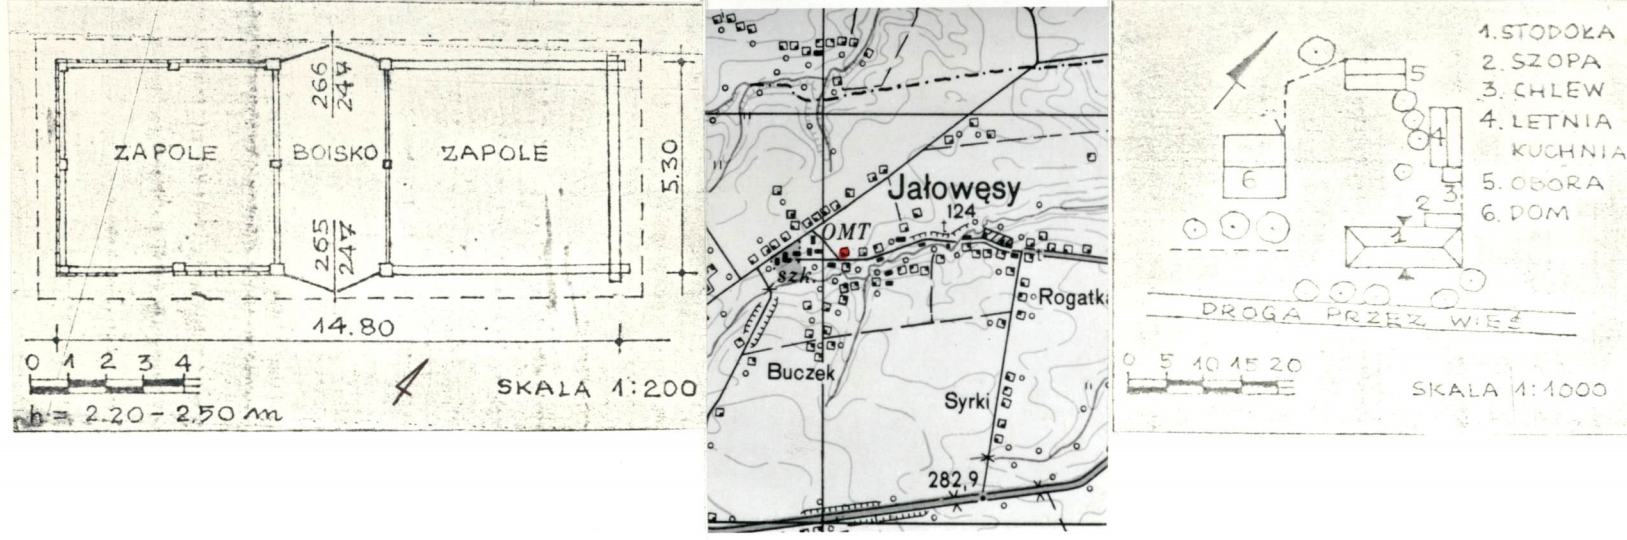
Stodoła zbudowana prawdopodobnie w II połowie XIX wieku. Fundatorem jej był dziadek obecnego właściciela zagrody i gospodarstwa - [REDAKTOWANO] /zmarły w 1916r w wieku ponad 80 lat/. Głównym źródłem utrzymania rodziny było rolnictwo. Pozostaje ono podstawą utrzymania do chwili obecnej. W posiadaniu rodziny znajduje się 4 ha ziemi ornej. W 1926r ojciec [REDAKTOWANO] częściowo przebudował stodołę: węglowe ściany z bali sosnowych w pd-zach. części budynku zastąpił ścianami w konstrukcji ryglowej oszalowanej deskami, a także wymienił wrota. Kilkakrotnie zmieniano słomiane poszycie dachu. Stodoła wchodzi w skład zagrody, w obrębie której znajduje się ponadto dom, obora, letnia kuchnia, chlew. Budynek reprezentuje typ jednotraktowej stodoły o przejazdowym boisku na osi i dwóch zapolach po bokach.

Stodoła zamyka siedlisko od strony pd-wschodniej, zwrócona ścianą wzdłużną w stronę drogi, w odległości 5 m od niej. Przy pd-zachodniej granicy usytuowany jest dom mieszkalny, zwrócony także ścianą wzdłużną w stronę drogi. przy granicy pn-wschodniej usytuowana prostopadle do stodoły, ma miejsce letnia kuchnia i chlew. Od strony pn-zachodniej zamyka siedlisko obora. Stodoła drewniana wzniesiona na planie prostokąta, trzypomieszczeniowa, z dobudowaną do ściany pn-zach. szopą.

Ściany- w pn-wsch. części budynku wzniesione z bali sosnowych /ociosanych/ w konstrukcji węglowej wiązanej na nakładkę dwustronną prostą i ukośną, z ostatkami o długości 10-12cm; w pd-zach. części budynku w konstrukcji ryglowej oszalowanej deskami ułożonymi pionowo, łączonymi do czoła, w ścianie pd-zach. i pd-wsch.- w miejscu styku desek łączonych trzecią; ściany szopy - - szalunek z desek.

Dach- czterospadowy o konstrukcji krokwiowo-płatwiowej. Krokwie wzmocnione jętkami. Nad wjazdem, po obu stronach budynku dach uniesiony na przypustnicach i płatewkach, tworzy okap o szerokości 0,8m. Połacie kryte słomą na gładko, w narożach i wzdłuż kalenicy w formie schodków.

<p>14. Kubatura</p> <p>314 m³</p>	<p>15. Powierzchnia użytkowa</p> <p>72,5 m²</p>	<p>16. Przeznaczenie pierwotne</p> <p>magazynowe</p>	<p>17. Urzyczkowanie obecne</p> <p>magazynowe</p>
<p>18. Prace budowlane i konserwatorskie, ich przebieg i dokumentacja</p> <p>Wymiana ścian pd-zach. części budynku i wrót w 1926r.</p>		<p>19. stan zachowania (fundamenty, ściany zewnętrzne, ściany wewnętrzne, sklepienia, stropy, konstrukcje dachowe, pokrycie dachu, wyposażenie i instalacje)</p> <p>Drewno przyciesi i ścian pn-wschodniej części budynku porażone próchnicą. W ścianie pn-wsch. dziura po pocisku / z okresu II wojny światowej/. Spróchniała pn-zach. płatew. Ubytki desek szalunku ścian i słomy w poszyciu dachu.</p> <p>20. Najpilniejsze postulaty konserwatorskie</p>
